# LETECKÝ ÚRAD SLOVENSKEJ REPUBLIKY

## Z Á V E R E Č N Á   S P R Á V A

o odbornom vyšetrovaní leteckej nehody

lietadla typu **TL-2000 STING**

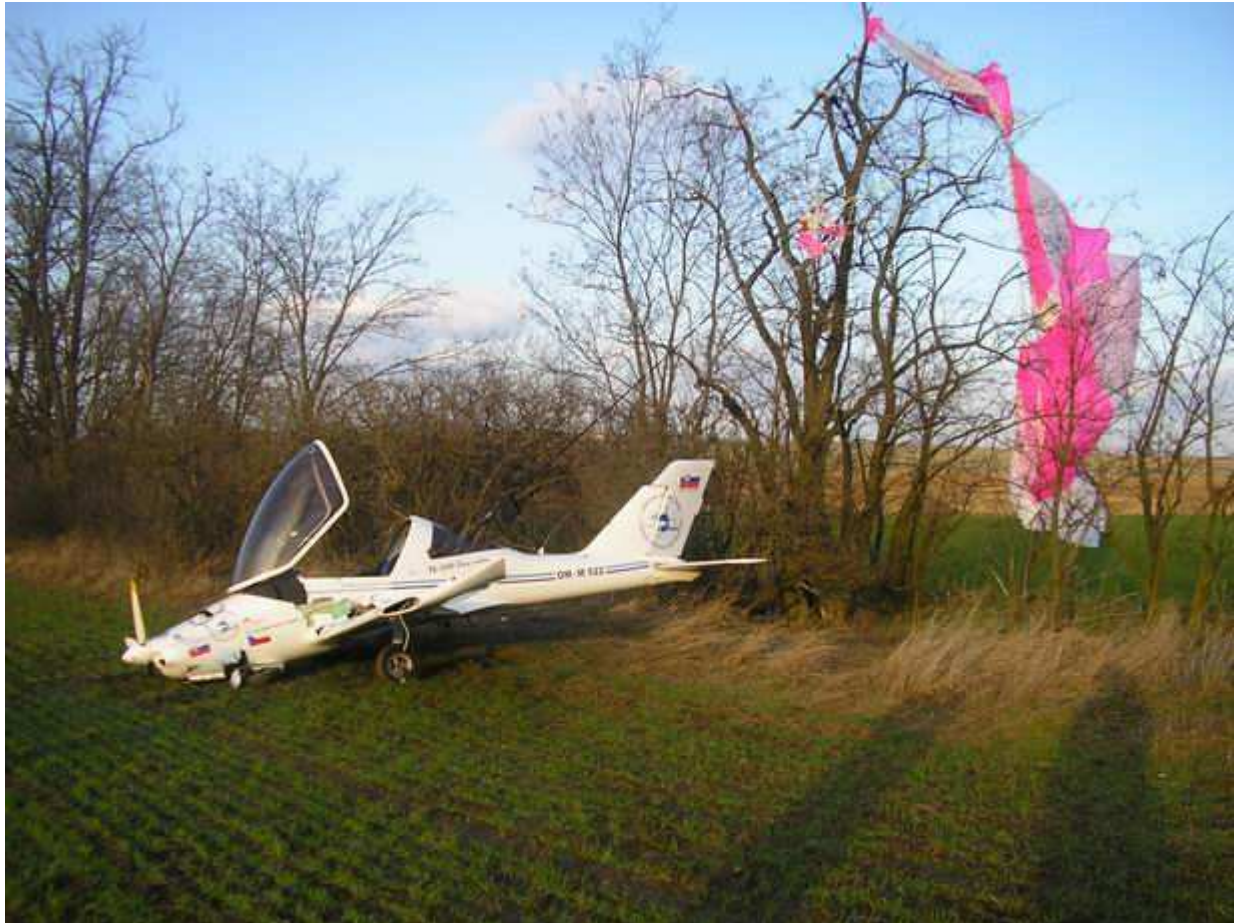
#### Miesto leteckej nehody

- bola neúmyselná aktivácia záchranného systému
- bolo následné vlečenie lietadla po roli za padákom cca 60 metrov, kde lietadlo ostalo stáť v konečnej polohe poškodené vo veľkom rozsahu.

Vykonať rozbor predmetnej leteckej nehody s prevádzkovateľom lietadla z dôrazom na používanie záchranného systému.
