Z Á V E R E Č N Á S P R Á V A

o odbornom vyšetovaní leteckej nehody

lietadla typu **Z - 226M**

poznávacej značky **OM - LLL**

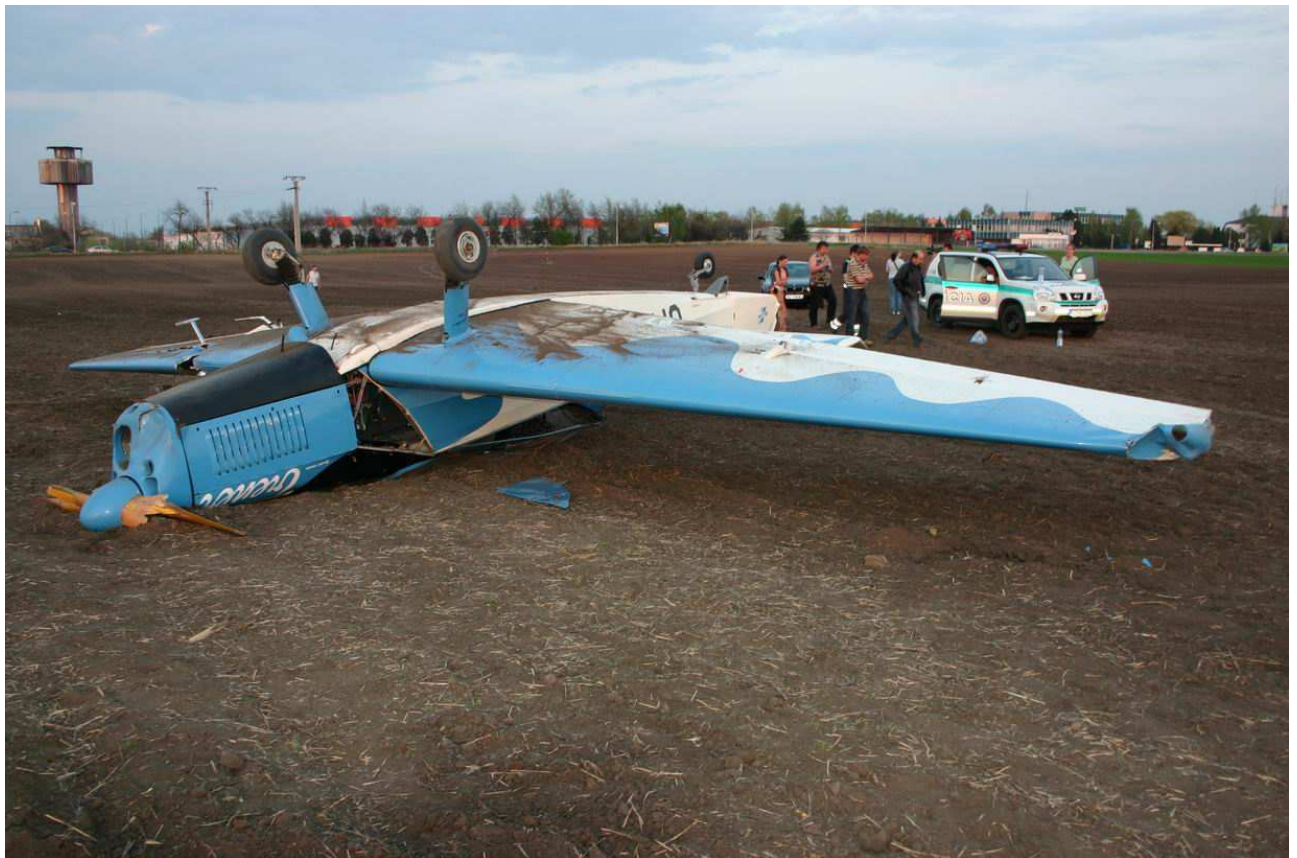
Miesto leteckej nehody

- 1.12 **Popis miesta nehody a trosiek**
Miesto nehody určené zemepisnými súradnicami: N 47°58'20,6"; E 018°10'43,4".
Konečná poloha lietadla po LN bola zdokumentovaná, vrátane vyhotovenia fotodokumentácie.

- bol dopad lietadla kolami na zem s následným prevrátením lietadla na chrbát
- stret lietadla s vodičmi vysokého napätia
- nevládnutie techniky pilotáže v danej fáze letu na malej výške
- uvedenie lietadla do kritických hraníc letovej obálky.

- 1) Vykonať rozbor predmetnej leteckej nehody s letovým personálom prevádzkovateľa.
- 2) Vykonať výcvik v stanovenom rozsahu a praktické preskúšanie pilota examinátorom na type Z-226M z povinných úkonov letu po okruhu.
