# **Z Á V E R E Č N Á   S P R Á V A**

o odbornom vyšetřovaní leteckej nehody

lietadla typu **ASW 27 – 18 E**,

poznávacej značky **OH - 986**

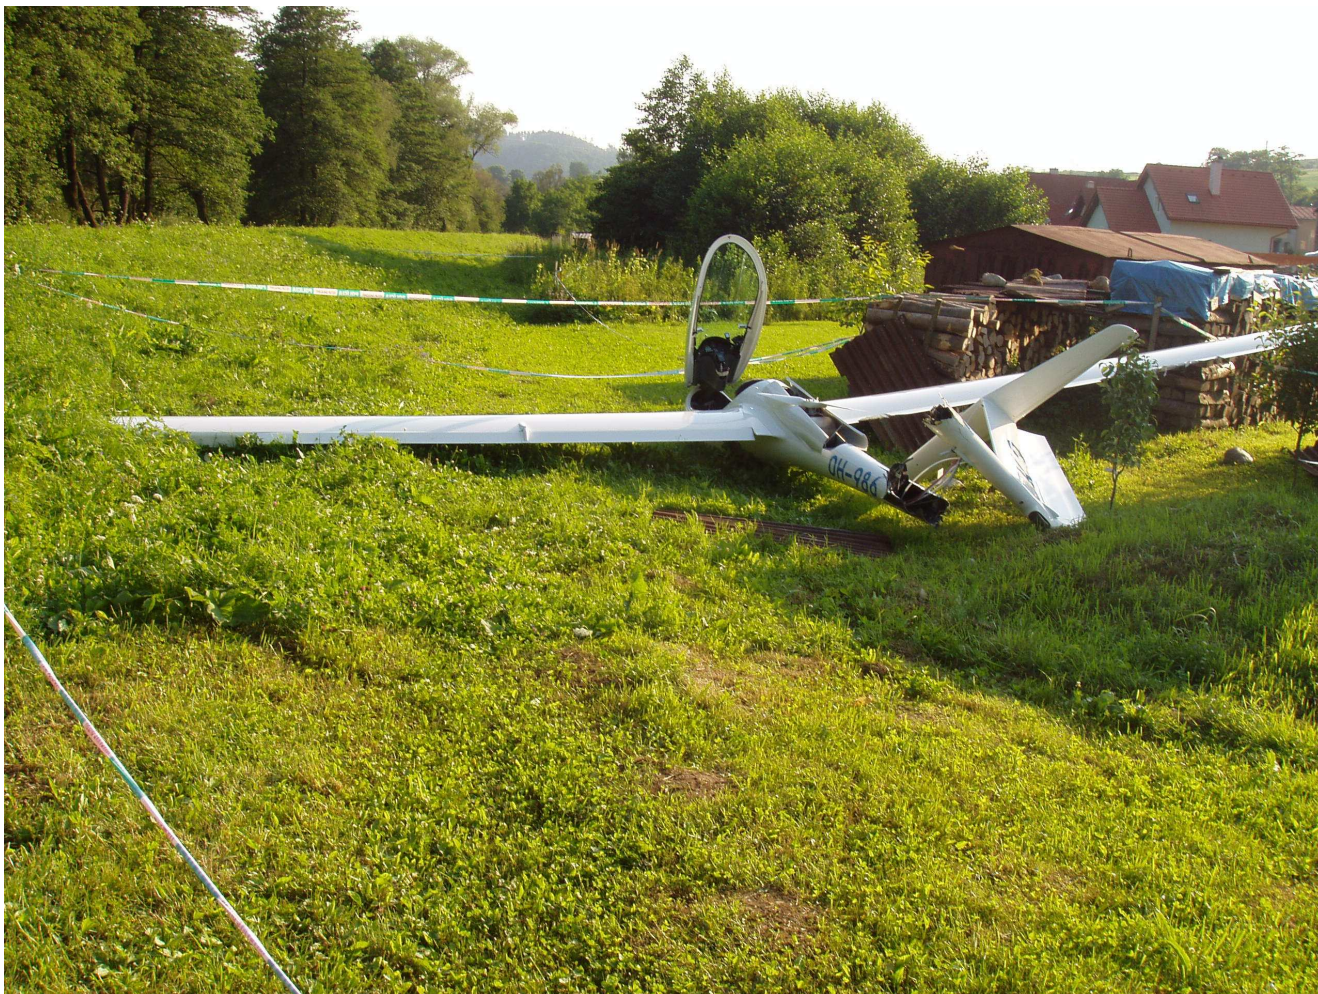
Lietadlo bolo poškodené vo veľkom rozsahu. Pri obhliadke lietadla boli zistené poškodenia ľavého a pravého krídla, odlomenie chvostovej časti trupu s vodorovnými a zvislými chvostovými plochami.

Miesto leteckej nehody bolo určené zemepisnými súradnicami a bolo zdokumentované. Šírka voľnej plochy na pristátie bola užšia ako rozpätie krídiel lietadla. Lietadlo po leteckej nehode bolo poškodené. Oddelené boli časti ľavého krídla, chvostová časť trupu s vodorovnými a zvislými chvostovými plochami.
