Z Á V E R E Č N Á S P R Á V A

o odbornom vyšetovaní leteckej nehody

lietadla typu **Cessna 525**

poznávacej značky **D-IMAC**

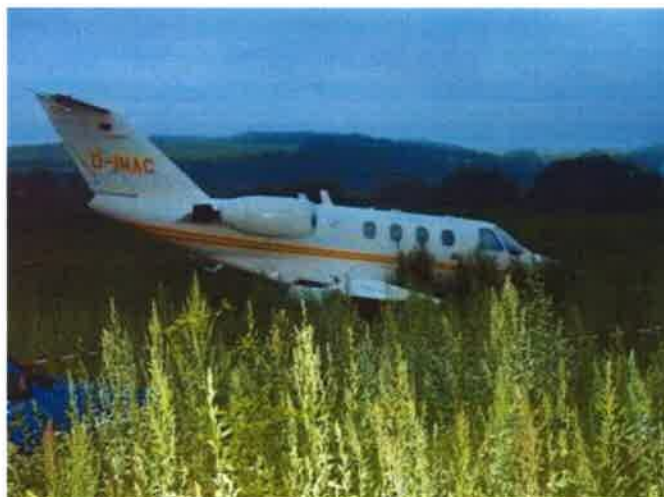
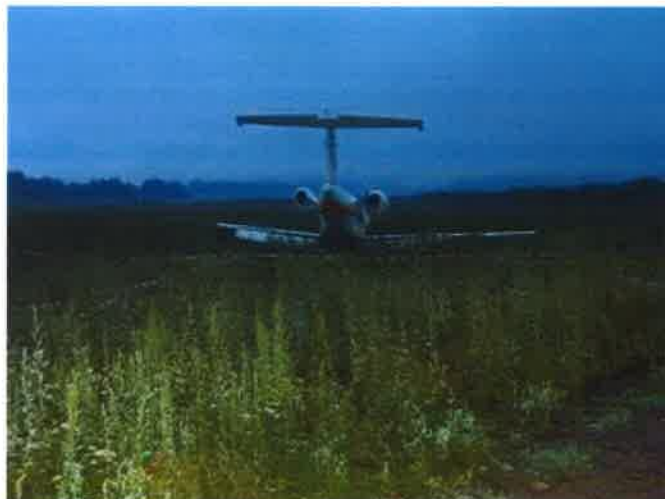
Lietadlo v dôsledku výbehu do predpolia RWY 24 bolo poškodené v malom rozsahu.

Pri výbehu došlo k vylomeniu prednej podvozkovej nohy a k poškodeniu prednej časti trupu.

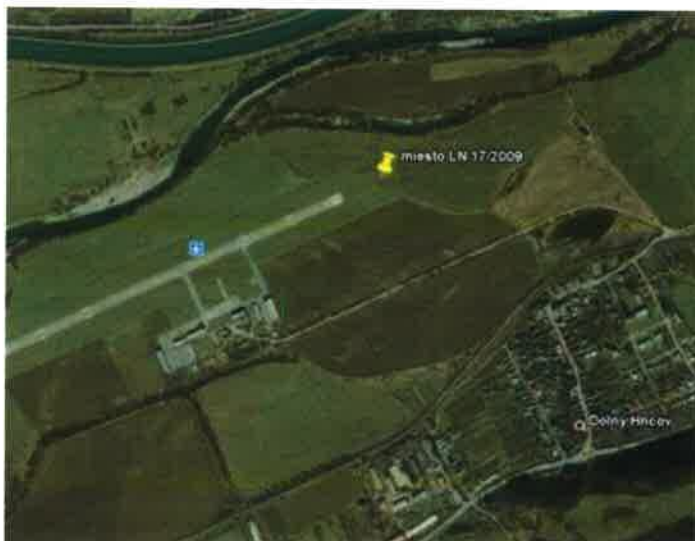
Lietadlo ostalo poškodené stáť v predpolí v trávnom poraste za prahom RWY 24 približne 120m. Miesto nehody je určené zemepisnými súradnicami: N 49°04'59,9"; E 021°06'22,1".

Konečná poloha lietadla po leteckej nehode bola zdokumentovaná, vrátane vyhotovenia fotodokumentácie.
