Z Á V E R E Č N Á S P R Á V A

o odbornom vyšetrovaní leteckej nehody

lietadla typu **CESSNA 172 S**

poznávacej značky **OM-AKT**

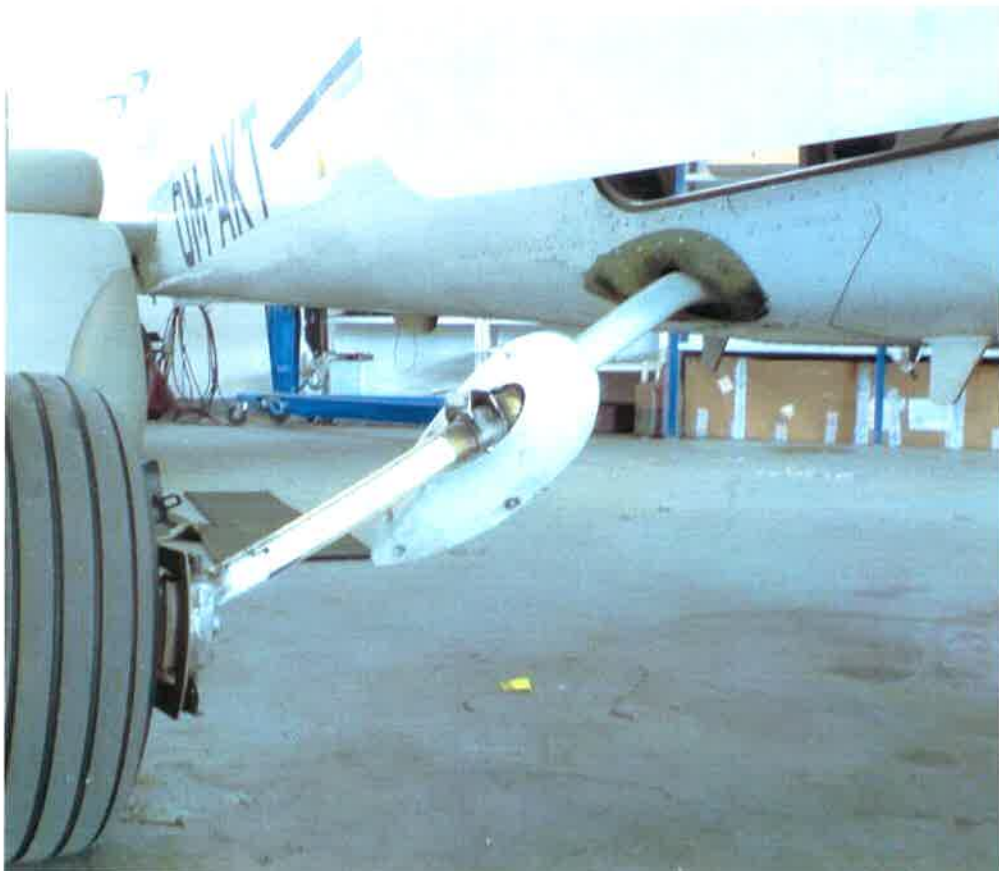
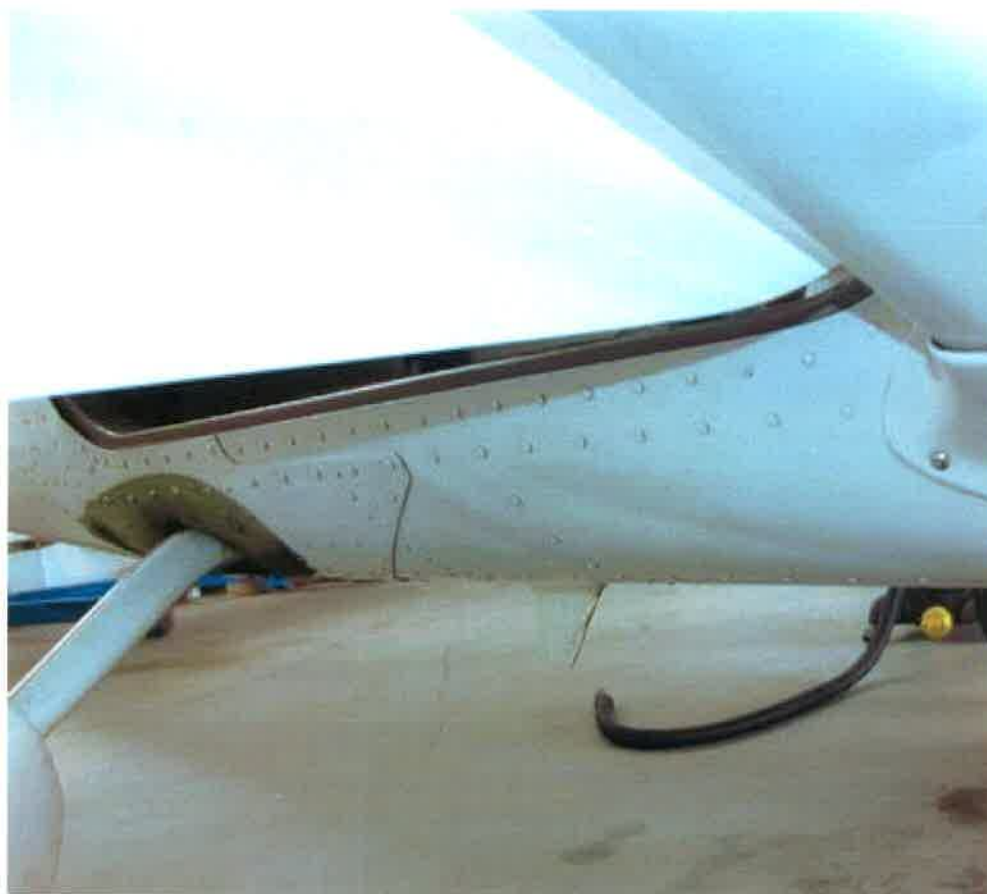
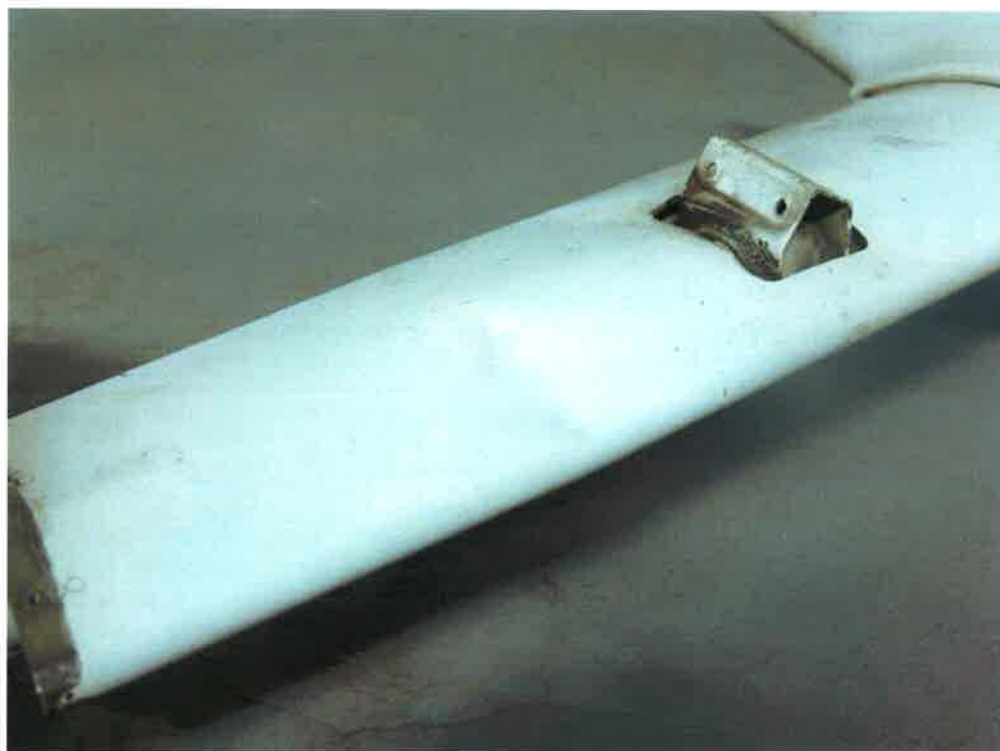
- zvlnený poťah medzi prednou prepážkou dverí (krídlou vzperou) pravého pilota a uchytaním pravého MLG
- prehnutá trubka pravého podvozku a deformovaný kryt v oblasti stúpačky pravého podvozku
- zlomený aerodynamický kryt (plastový) smerového kormidla
- ohnutý koniec cca 2cm pravého výškového kormidla
- preličený poťah trupu
- zlomenie výstuhy na pravej výškovke.

- nezvládnutie techniky pilotáže posádkou lietadla
- vysoké podrovnanie a pád lietadla po krídle s následným tvrdým dosadnutím.
