**MINISTERSTVO DOPRAVY, VÝSTAVBY
A REGIONÁLNEHO ROZVOJA SLOVENSKEJ REPUBLIKY**

Z Á V E R E Č N Á S P R Á V A

o odbornom vyšetovaní leteckej nehody
motorového závesného klzáku typu **PROFI 14 TL / JOKER TRIKE**
poznávacej značky – **OM - H737**

Dátum 12.9.2010

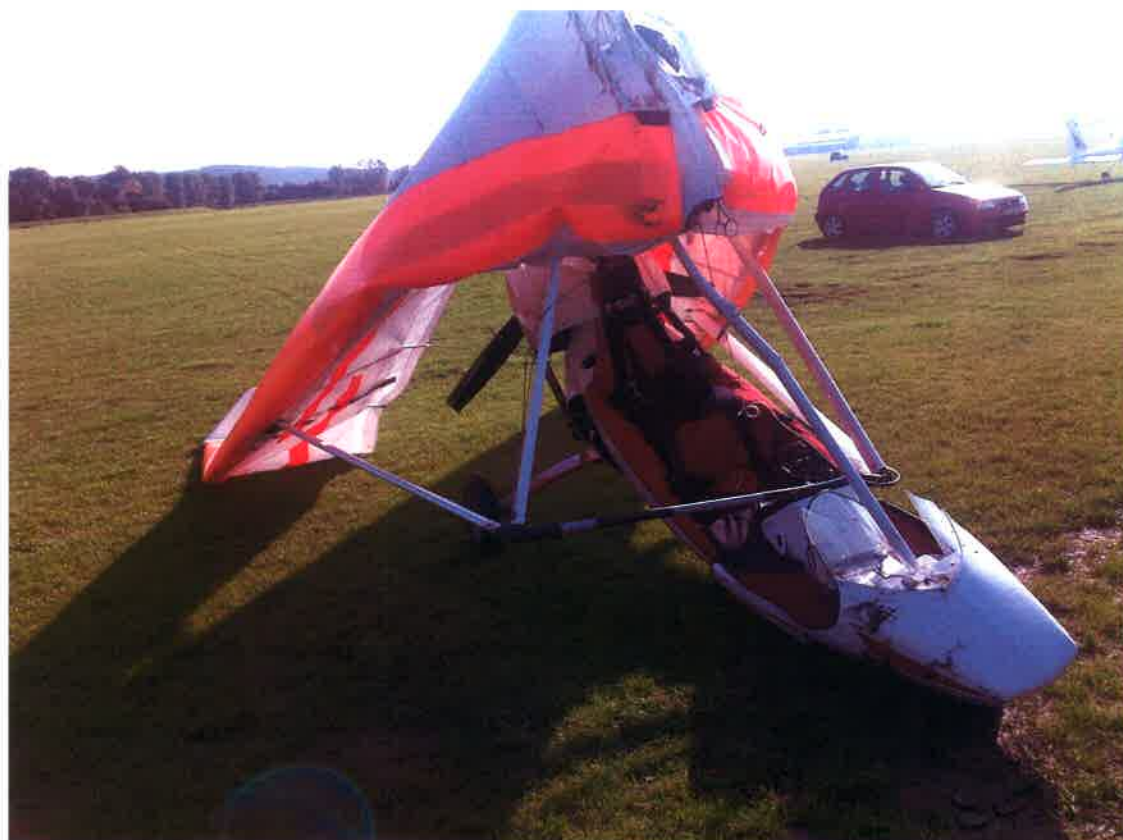
Krídlo MZK značne poškodené, kedy jeho oprava sa javí ako neefektívna. Poškodené listy vrtule ich pozdĺžnym rozštiepením. Podvozok MZK poškodený v prednej časti.

Obr. 1: Poškodenie MZK (foto po ustavení MZK na kolesá podvozku)

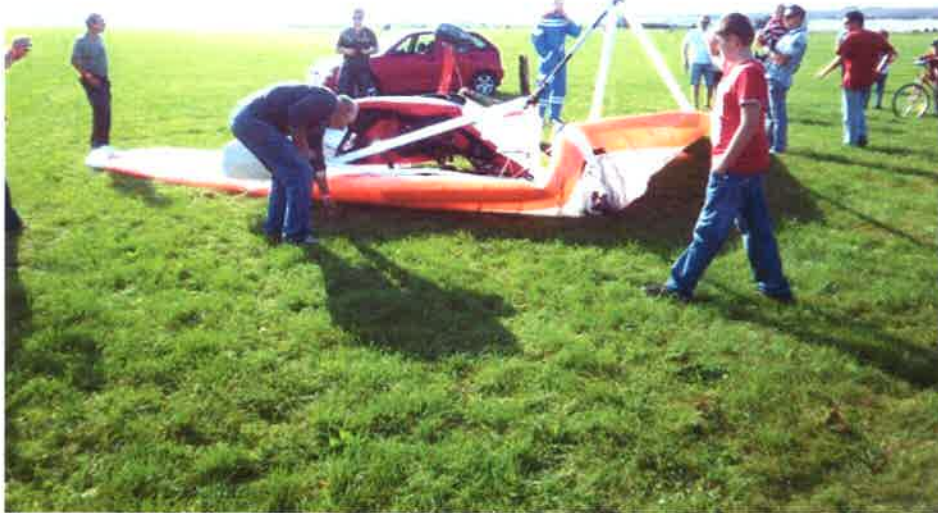
Miesto nehody sa nachádza v prvej tretine dráhy 25R LZPT. V tráve je viditeľná stopa po kĺzaní prednej časti podvozku MZK v dĺžke cca 6m. Poškodené MZK sa nachádza cca 5m od tejto stopy a to v polohe, kedy krídlo MZK je obrátené v smere približne dráhy 07 LZPT na „chrbte“ (vrchná časť krídla otočená k zemi) a podvozok leží na spodnej časti krídla otočený na svoju ľavú stranu približne kolmo na smer dráhy 25R. Pravý nábežný nosník krídla je deštruovaný v troch miestach, je značne poškodená plachta krídla a jednotlivé jej detaily a konštrukčné detaily krídla. Podvozok je poškodený vo svojej prednej časti. Upevňovacie pásy posádky a miesto pre posádku je nepoškodené a celistvé. Jednotlivé listy vrtule sa nachádzajú na náboji, ale sú poškodené rozštiepením po dĺžke listov. K vytečeniu paliva, oleja a chladiacej kvapaliny do zeme nedošlo. Krídlo vykazuje známky značného poškodenia, kedy jeho oprava sa javí ako neefektívna. Podvozok je v podmienkach výrobcu opraviteľný. Sústava MZK po nehode je situovaná svojou osou približne 90⁰ vpravo od osi dráhy 25R.

Obr. 3: MZK po nehode (pohľad v smere dráhy 25R)

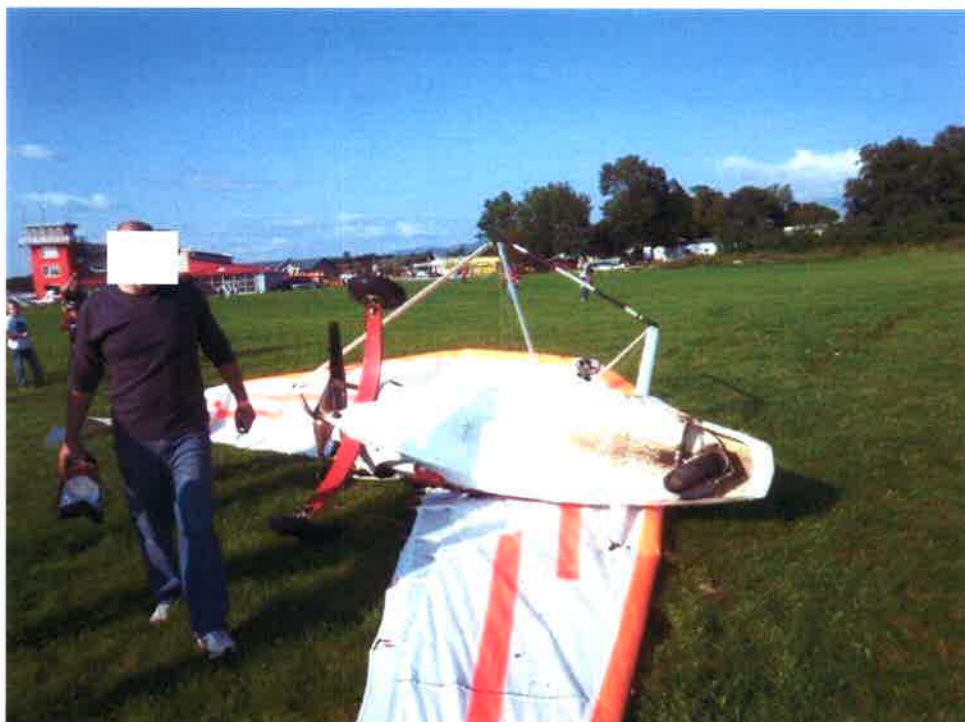
Obr. 4: MZK po nehode (v pozadí objekty letiska)
