ZÁVEREČNÁ SPRÁVA

o odbornom vyšetovaní leteckej nehody

lietadla typu **Antares 18S**

poznávacej značky **D - 0074**

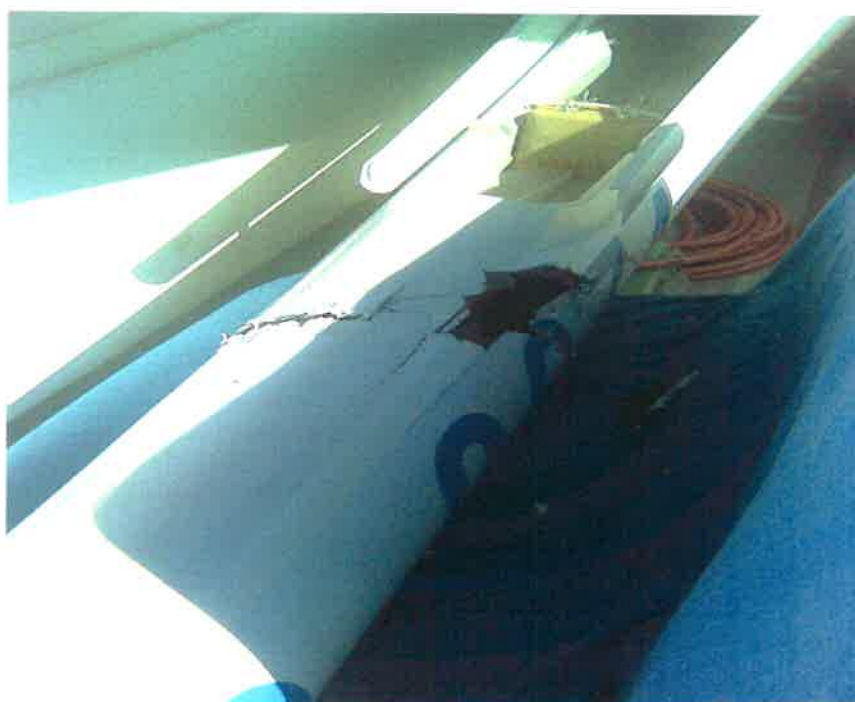
Vetroň počas pristátia do terénu, na pole, vo fáze výbehu, zachytil krídlom o zem a následne rotoval 90° od smeru pristátia, pričom došlo ku klopeniu na prednú časť a zdvihnutiu chvosta vetroňa. Po zastavení chvost vetroňa dopadol späť na zem.

Lietadlo Antares 18S po leteckej nehode ostalo vcelku, poškodené v malom rozsahu, s prelomeninou trupu približne 1m pred kýlovou plochou.

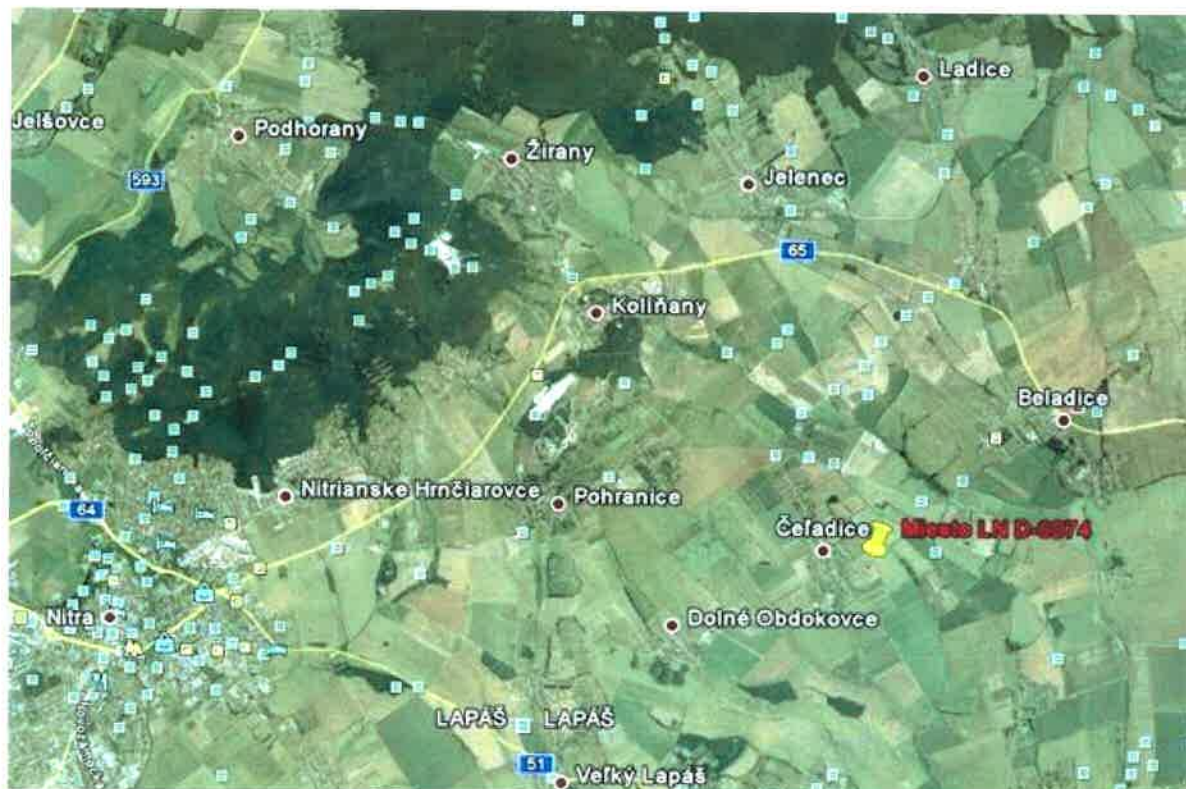
Lietadlo dopadlo do rovného terénu bez význačných prekážok 1 km východne obce Čeladice. Miesto nehody je určené zemepisnými súradnicami:

N 48° 19' 23'', E 018° 15' 06''.
