Z Á V E R E Č N Á S P R Á V A

o odbornom vyšetovaní leteckej nehody

lietadla typu **PA 34 – 220T**

poznávacej značky **D-GACR**

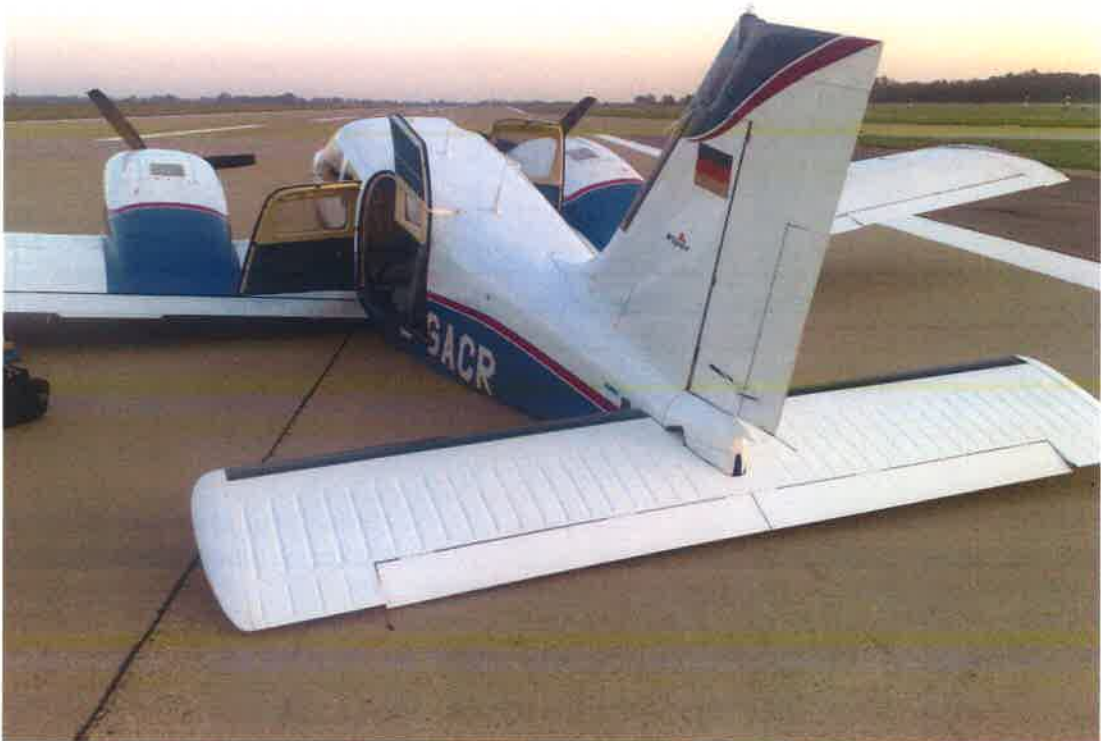
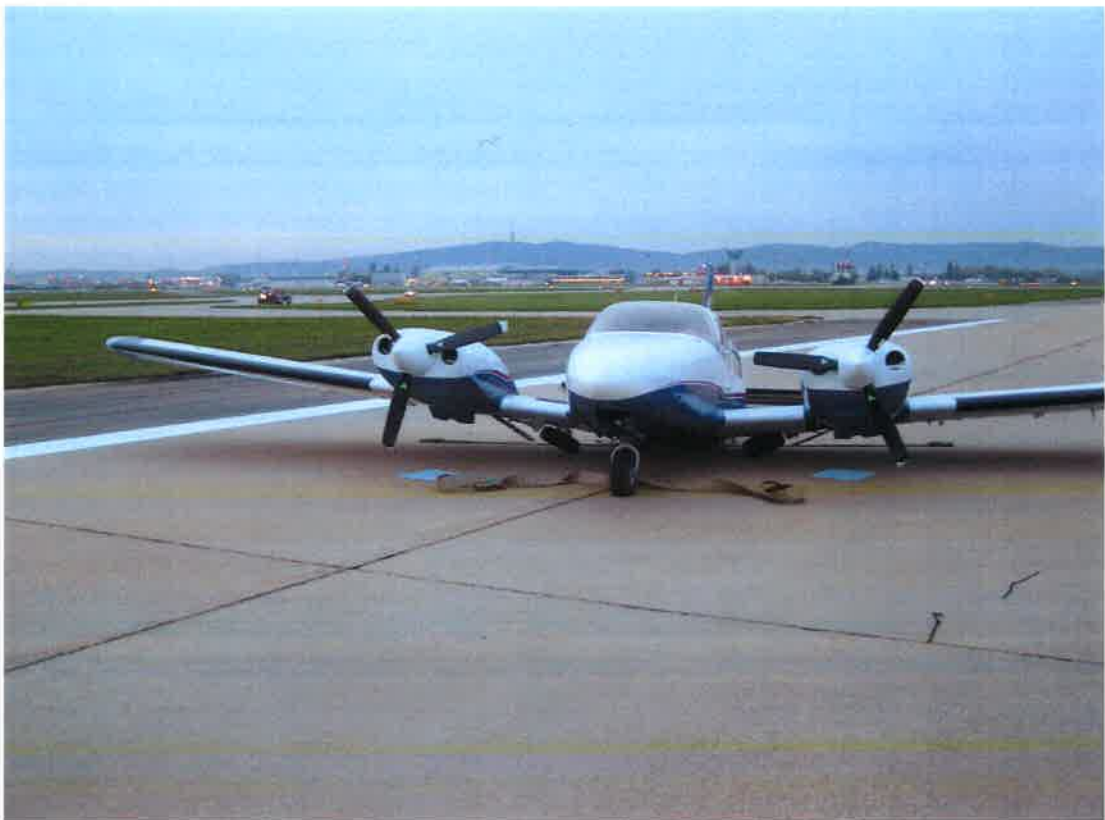
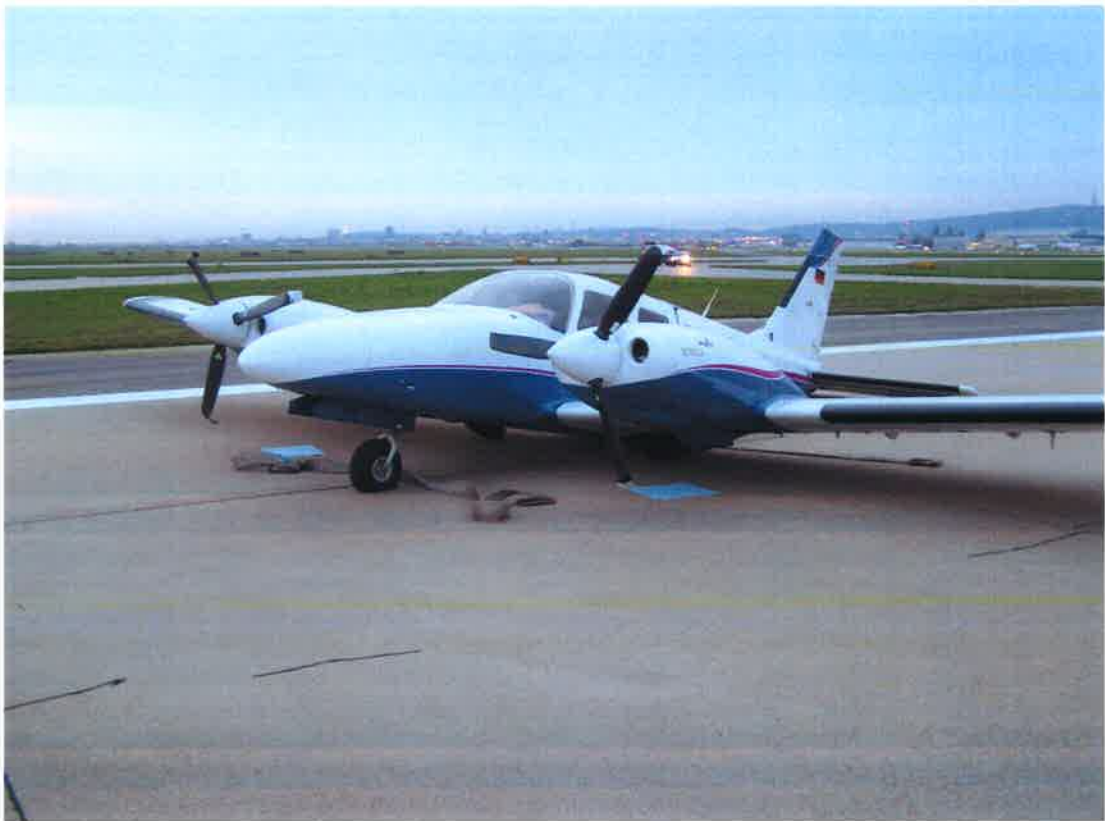
Lietadlo bolo poškodené vo veľkom rozsahu – poškodenie nosnej a spodnej časti trupu, násilné zastavenie motorov, ohnuté konce listov oboch vrtúl.

Počas expertíznej obhliadky lietadla neboli zistené iné žiadne poruchy lietadlových systémov a všetky ostatné poškodenia lietadla vznikli dosadnutím lietadla na betónovú dráhu s podvozkom, ktorý bol vo fáze zasúvania (v medzipolohe).

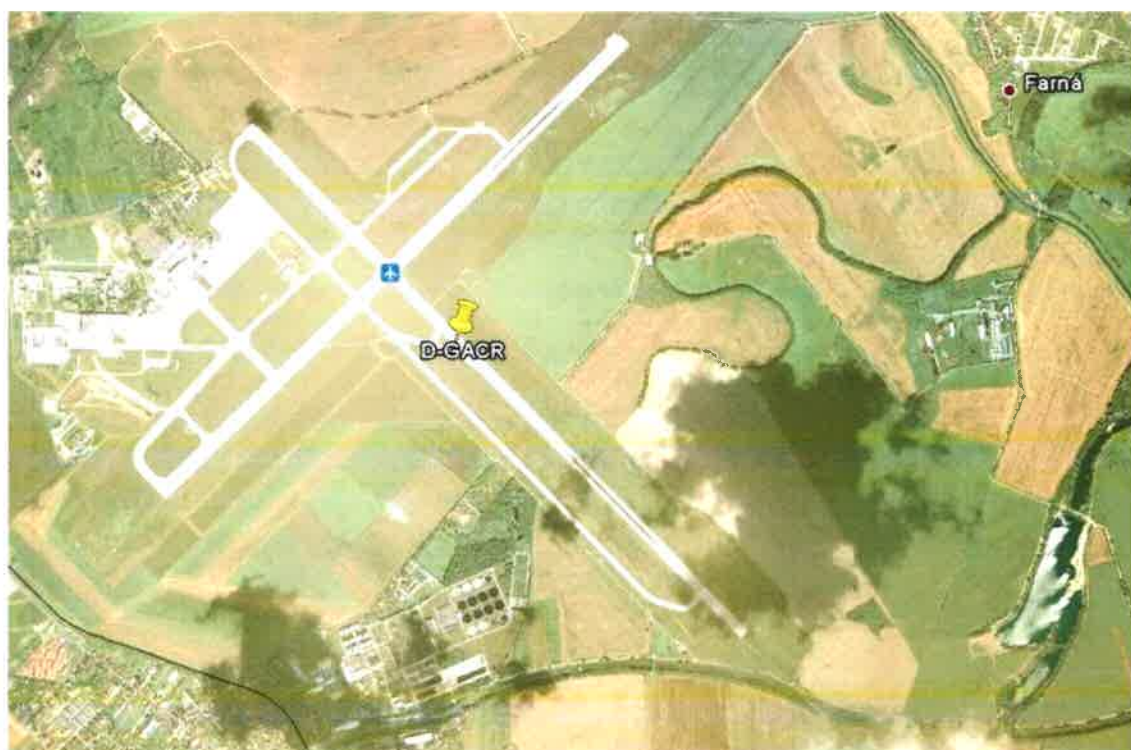
Lietadlo ostalo poškodené stáť vpravo od stredovej čiary RWY 13 s čiastočne zasunutým podvozkom.

Konečná poloha lietadla po leteckej nehode bola zdokumentovaná, vrátane vyhotovenia fotodokumentácie.
