ZÁVEREČNÁ SPRÁVA

o odbornom vyšetovaní leteckej nehody
motorového padákového klzáku typu **ANTEA XL / WJ-F200**
poznávacej značky – **OM-P757 / P-757**

Dátum 24.10.2010

Miesto: obec Čečejevce - Seleška, agroplocha

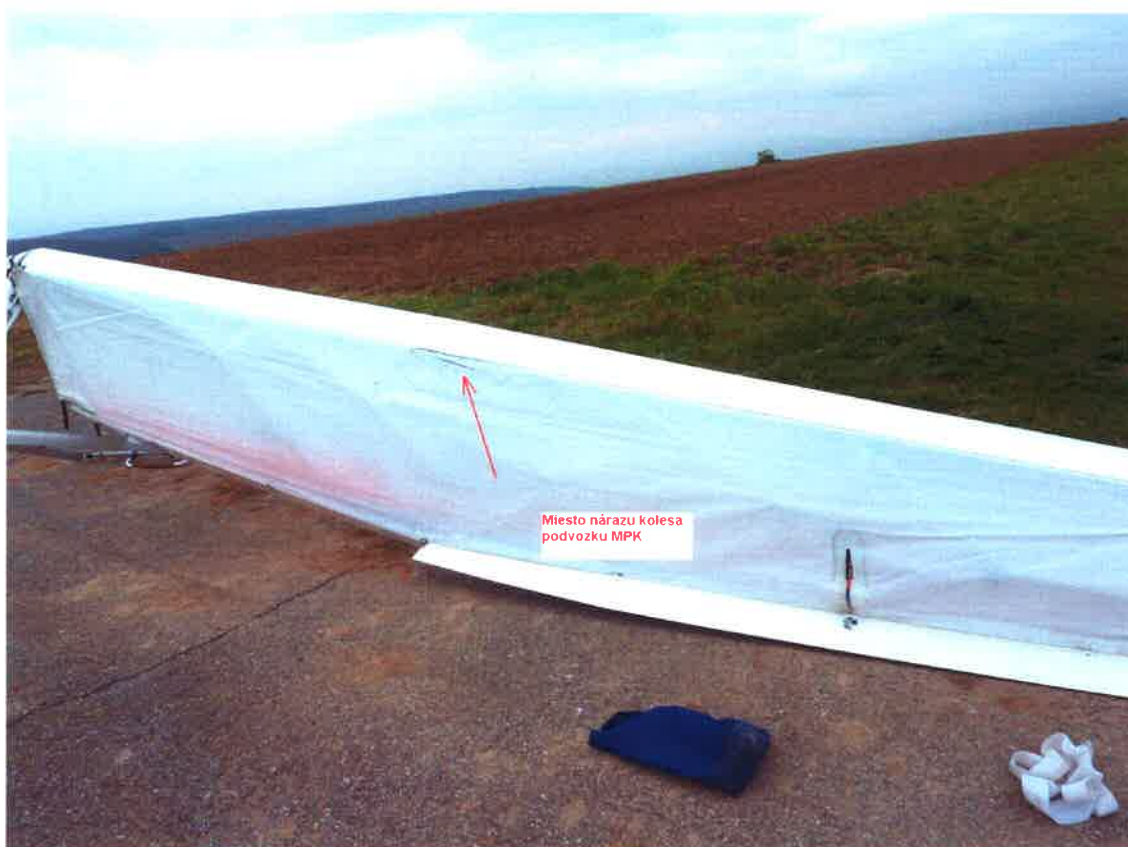
Poškodená nábežna D – skriňa krídla MZK a poľahu krídla MZK odstaveného na zemi. Poškodenie uchytenia rebra krídla MZK. MPK nepoškodený.

Obr. 1: Krídlo MZK Phantom a miesto nárazu kolesa podvozku

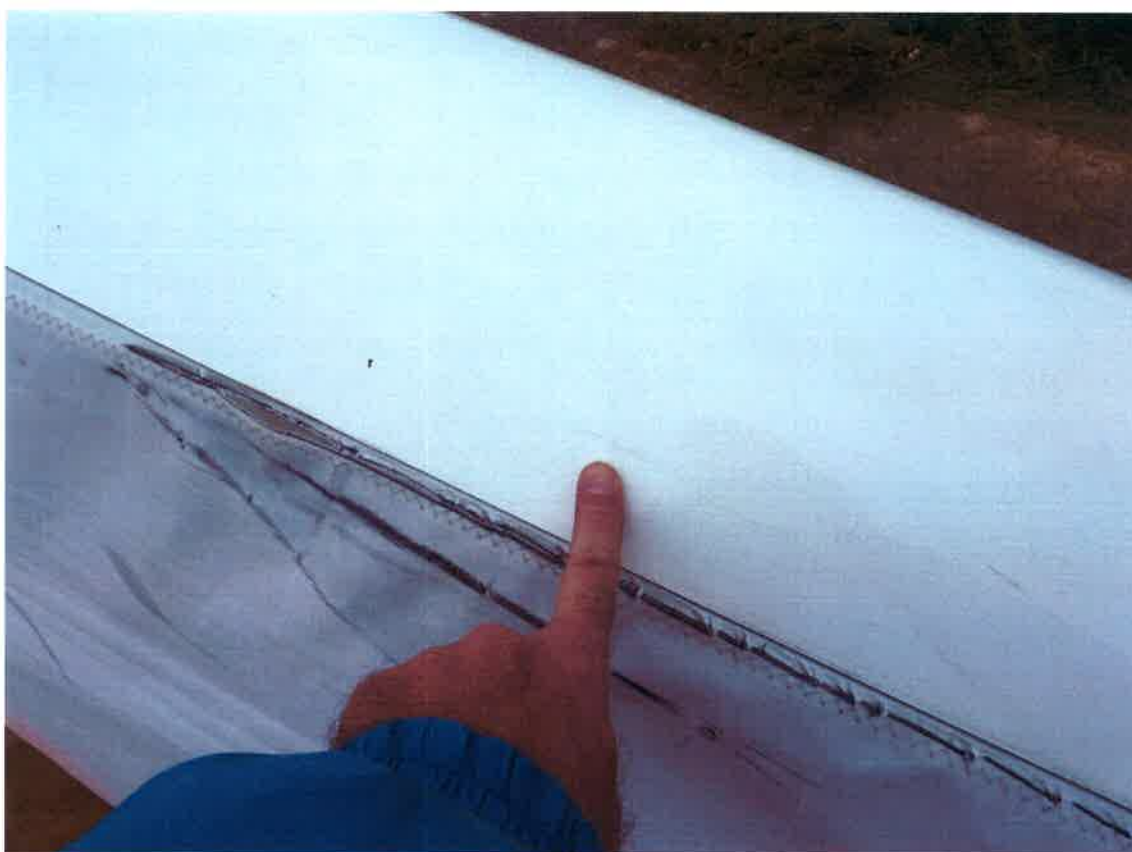
Obr. 2: Poškodenie D-skrine a pot'ahu krídla Phantom MZK

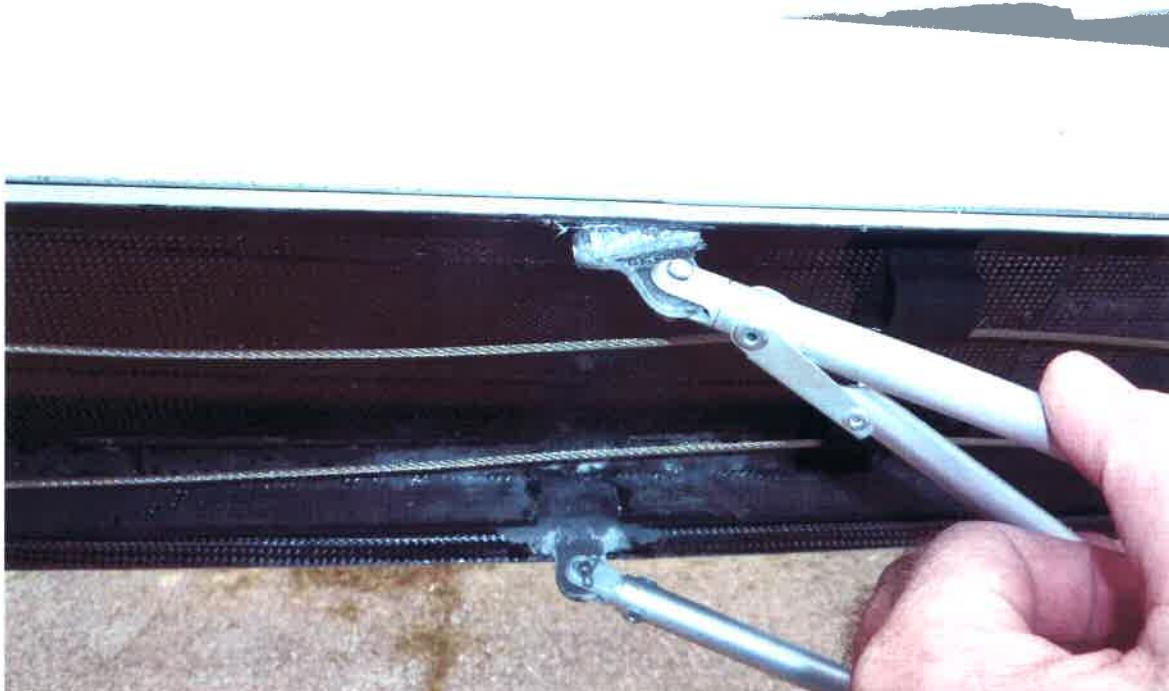
Obr. 3: Poškodenie horného uchytenia rebra krídla Phantom MZK

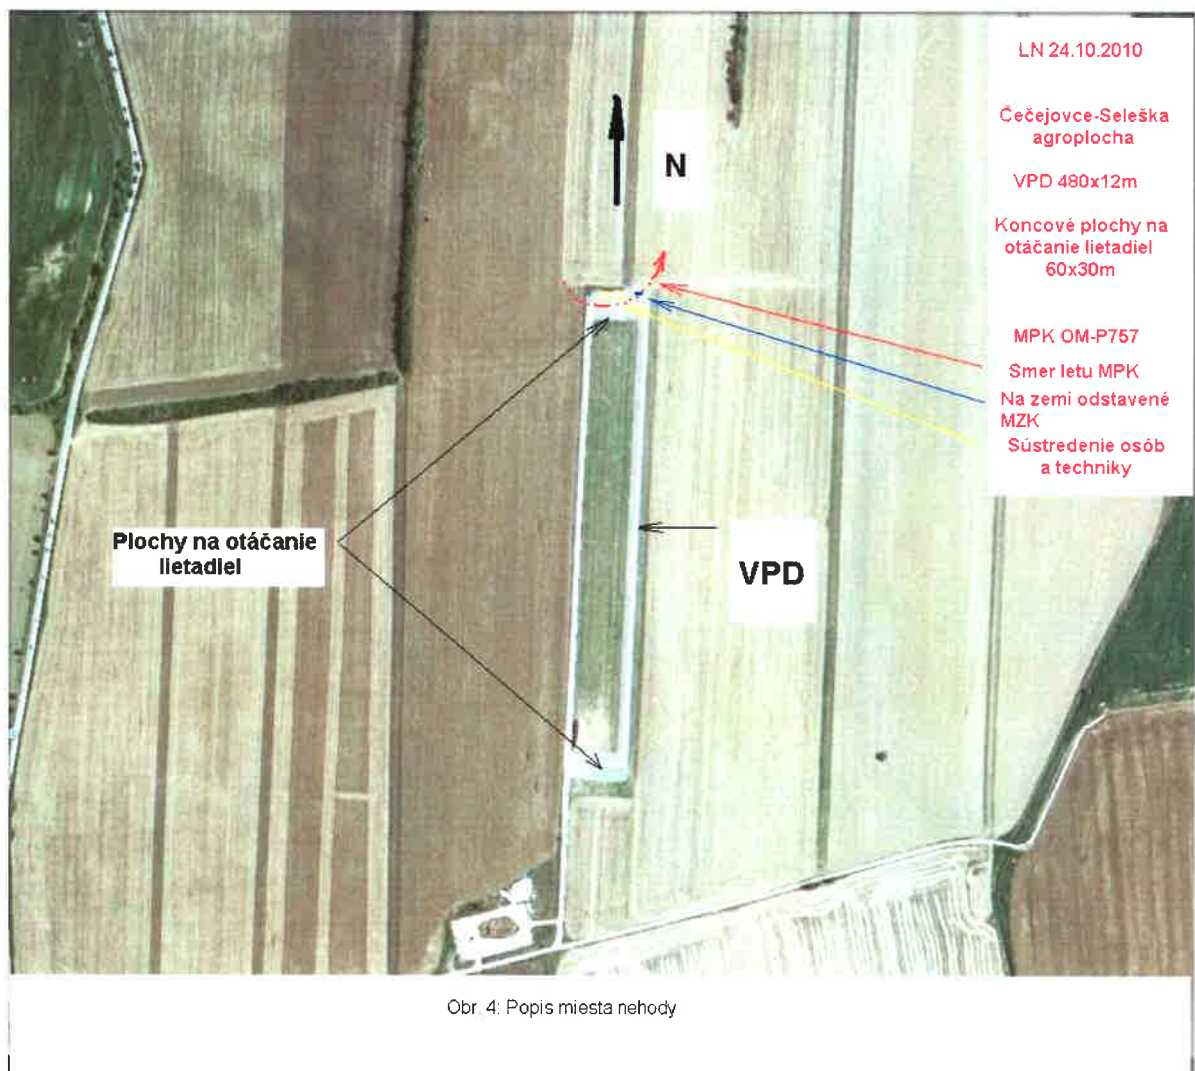
Obr. 4: Popis miesta nehody

Miesto nehody sa nachádza na severnej ploche na otáčanie lietadiel agroplochy Čečejevce – Seleška. Vplyvom nárazu došlo k pootočeniu na zemi odstaveného krídla MZK cca o 30⁰ voči pôvodnej polohe odstavenia. Koleso MPK narazilo do pravej polovice krídla a to jeho nábežnej časti približne v polovici dĺžky nábežnej D – skrine.
