Z Á V E R E Č N Á S P R Á V A

o odbornom vyšetrovaní leteckej nehody

vrtuľníka typu **Robinson R44 II**

poznávacej značky **OM - JOJ**

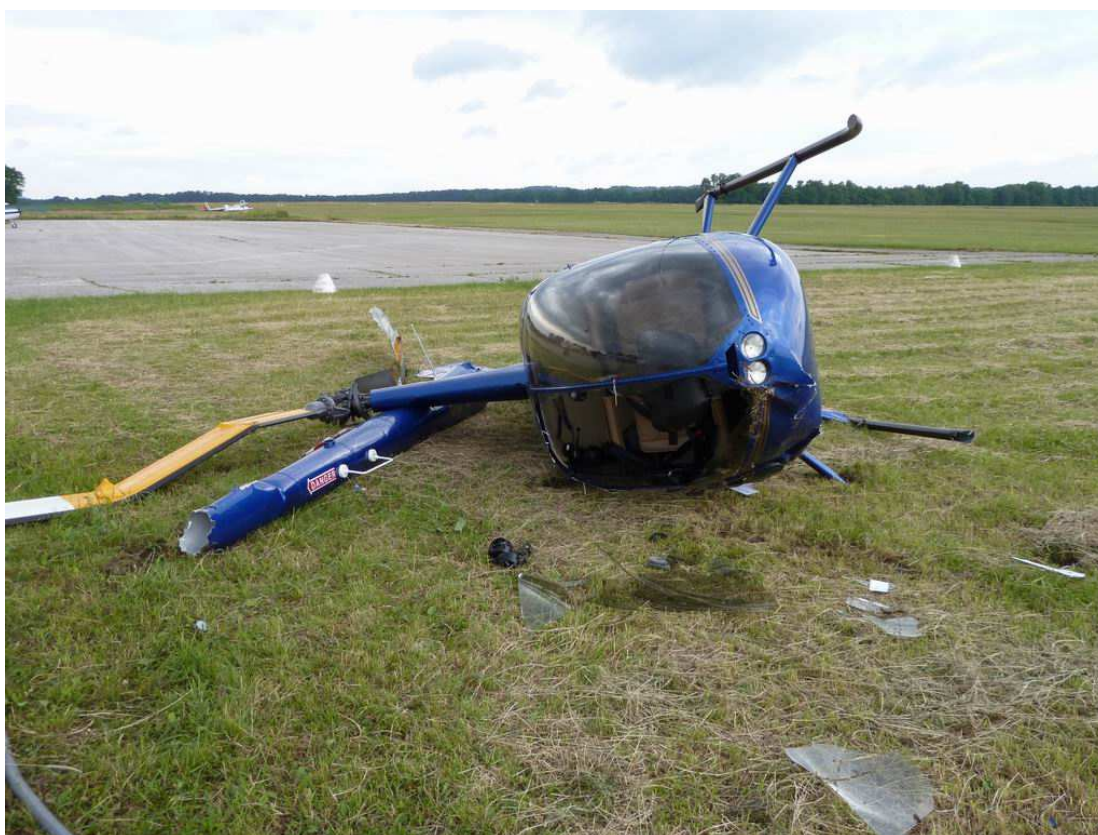
Vrtuľník bol pri leteckej nehode zničený.

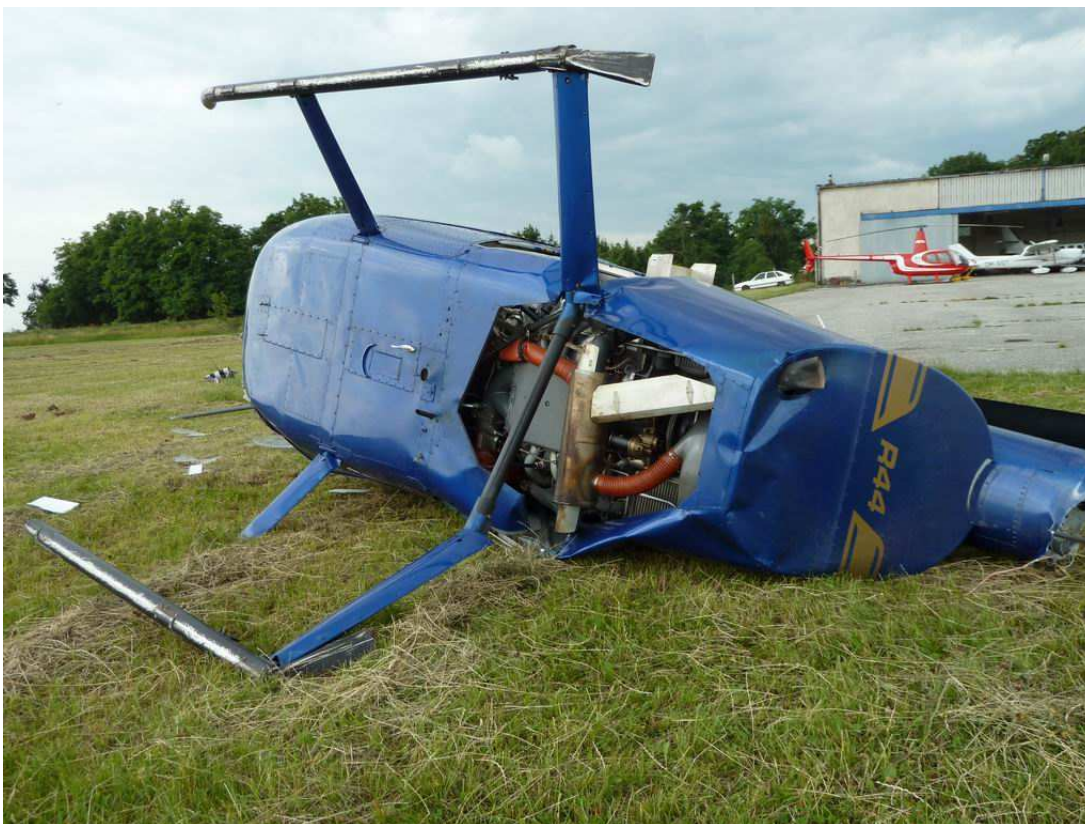
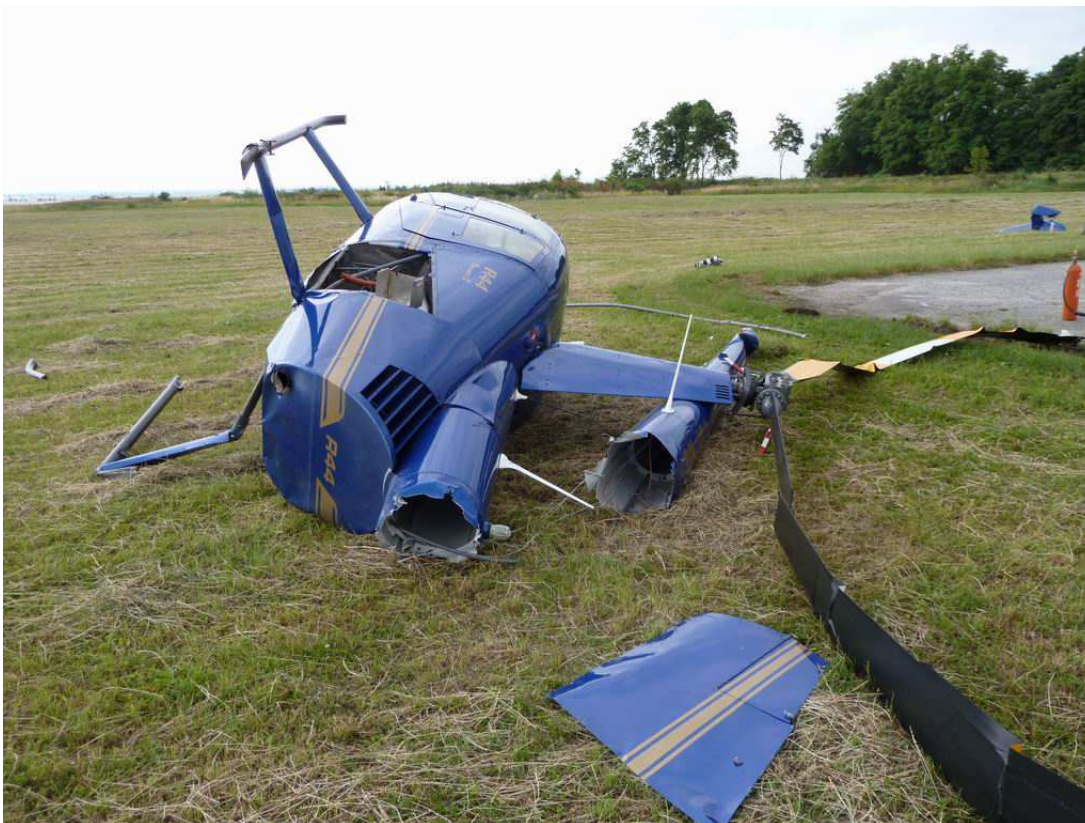
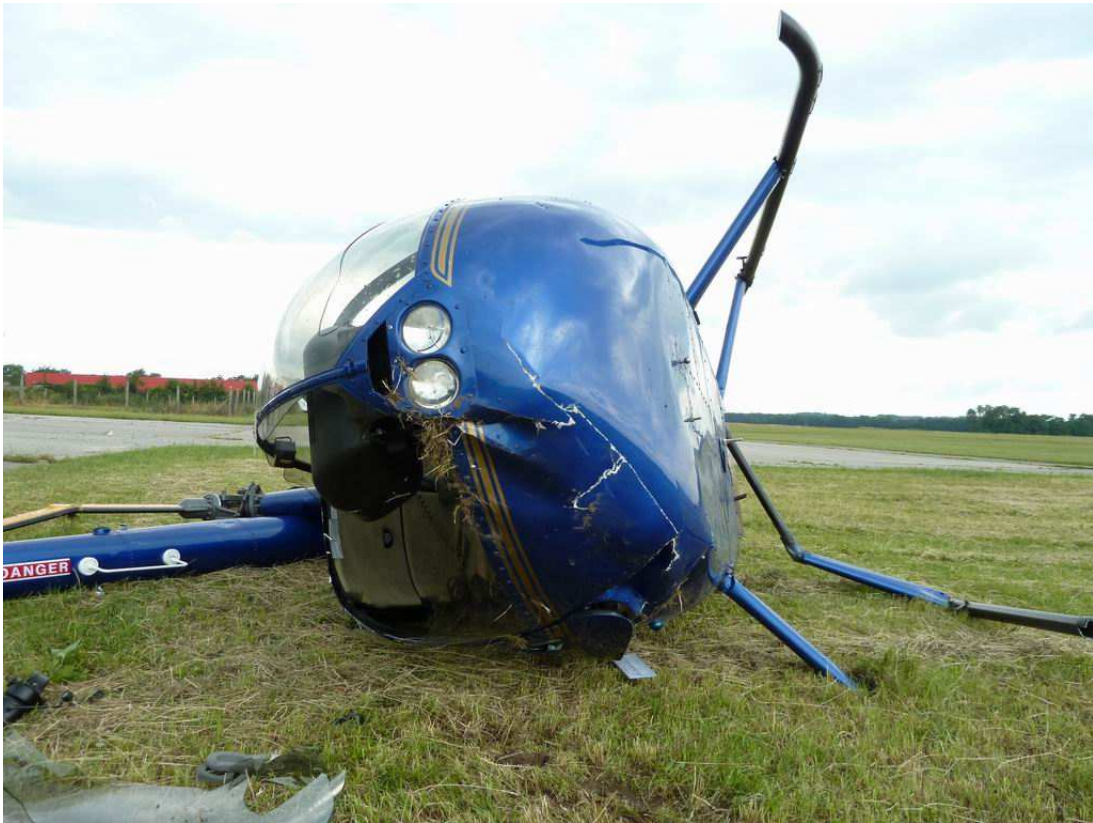
Vrtuľník dopadol na pravú stranu v blízkosti spevnenej asfaltovej plochy letiska LZTR. Konečná poloha vrtuľníka po leteckej nehode bola zdokumentovaná, vrátane vyhotovenia fotodokumentácie.
