Z Á V E R E Č N Á S P R Á V A

o odbornom vyšetrovaní leteckej nehody

motorového závesného klzáka MW155/TOMI CROSS5
poznávacej značky **OM – H041**

Dátum: 20.08.2011

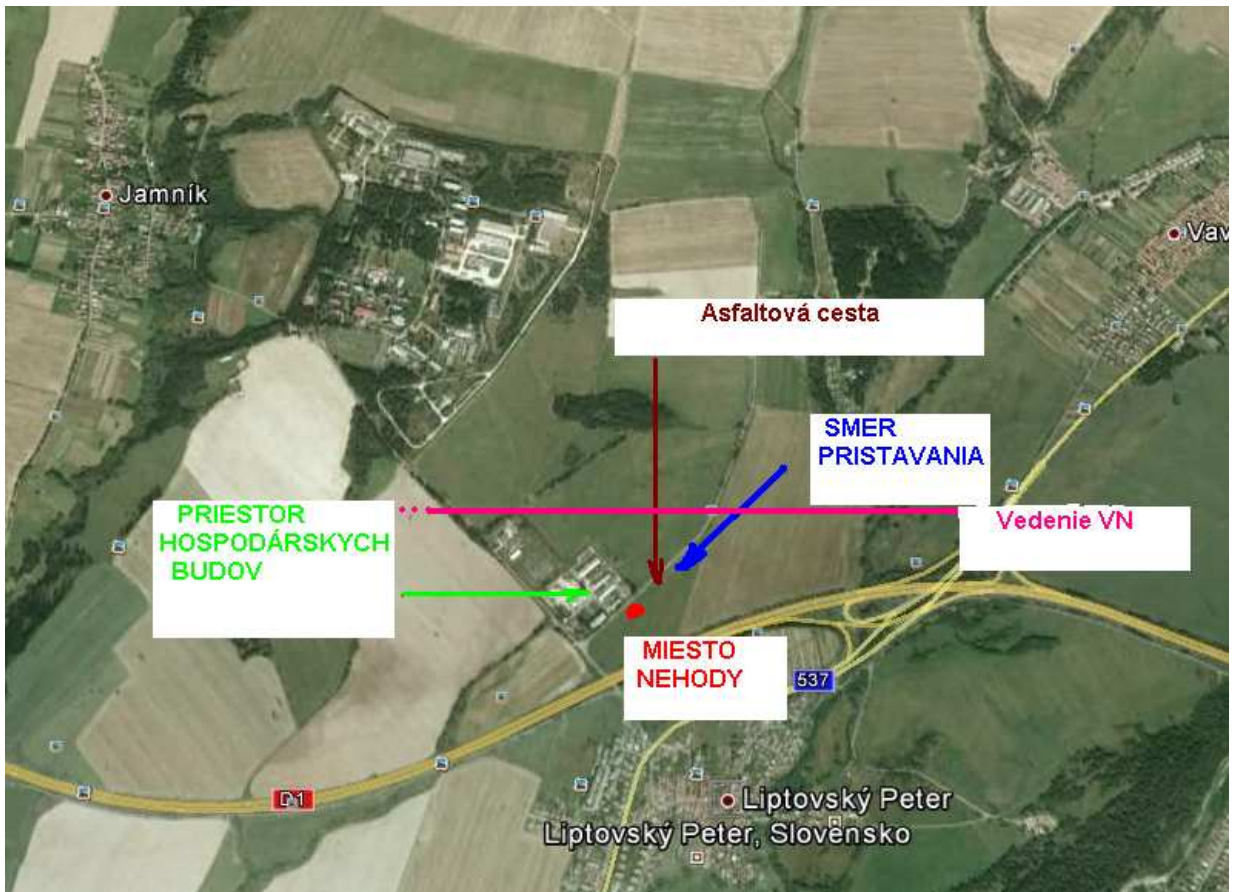
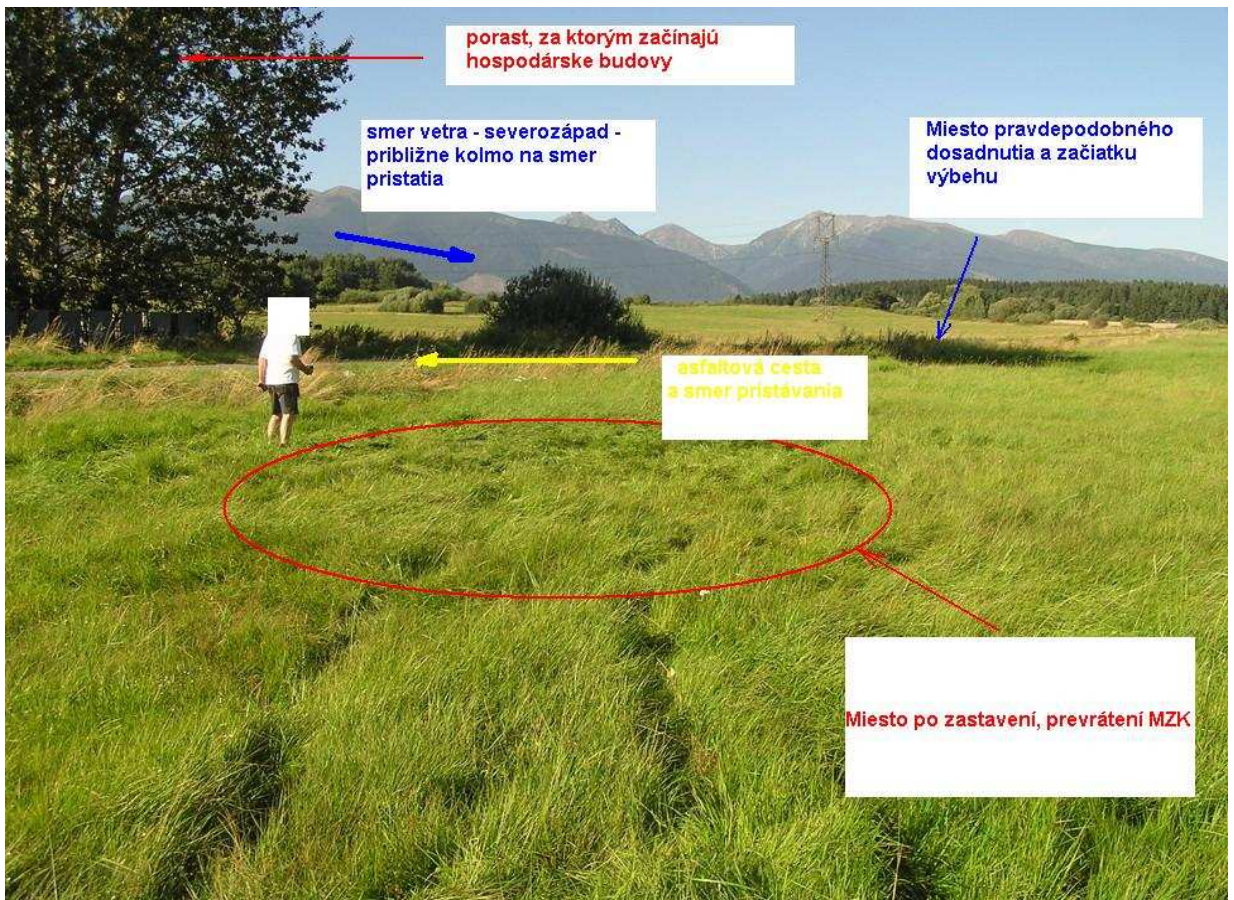
1.12 Popis miesta nehody a trosiek

Poškodenie plachty krídla, poškodenie výstuh krídla, poškodenie lán krídla, poškodenie kýlového nosníka krídla, poškodenie vrtule, poškodenie aerodynamických krytov podvozku, poškodenie predného kolesa, poškodenie rámu podvozku.

Miesto leteckej nehody sa nachádza naľavo od asfaltovej cesty (pri pohľade smerom 225°).

Do príchodu organizátora súťaže na miesto leteckej nehody bol MZK zdemontovaný posádkou a pripravený na odvoz z miesta udalosti.

Vplyvom vyvýšenej cesty a strmého terénneho prechodu z cesty do priestrannej lúky prišlo k prudkému nakloneniu MZK vľavo, k zachyteniu ľavej strany krídla o zem, k zachyteniu rotujúcej vrtule o zem, k jej poškodeniu a k zraneniu navigátora. Následne sa MZK čiastočne prevrátil a zastavil.

- prevádzkovateľom lietadiel LAA SR dodržiavať povinnosť nemanipulovať s lietadlom alebo jeho troskami po leteckej nehode z dôvodu vykonaniu obhliadky lietadla, zachovania vecných dôkazových materiálov, dokladov a dokumentov, ak to nie je nutné z dôvodov zabránenia iných škôd,
