Z Á V E R E Č N Á S P R Á V A

o odbornom vyšetrovaní leteckej nehody
bezmotorového závesného klzáku **RELIEF 14S**
poznávacej značky **OM-H456**

Dátum: 11.09.2011

Miesto: plocha pre vzlety a pristátia – Straník pri Žiline

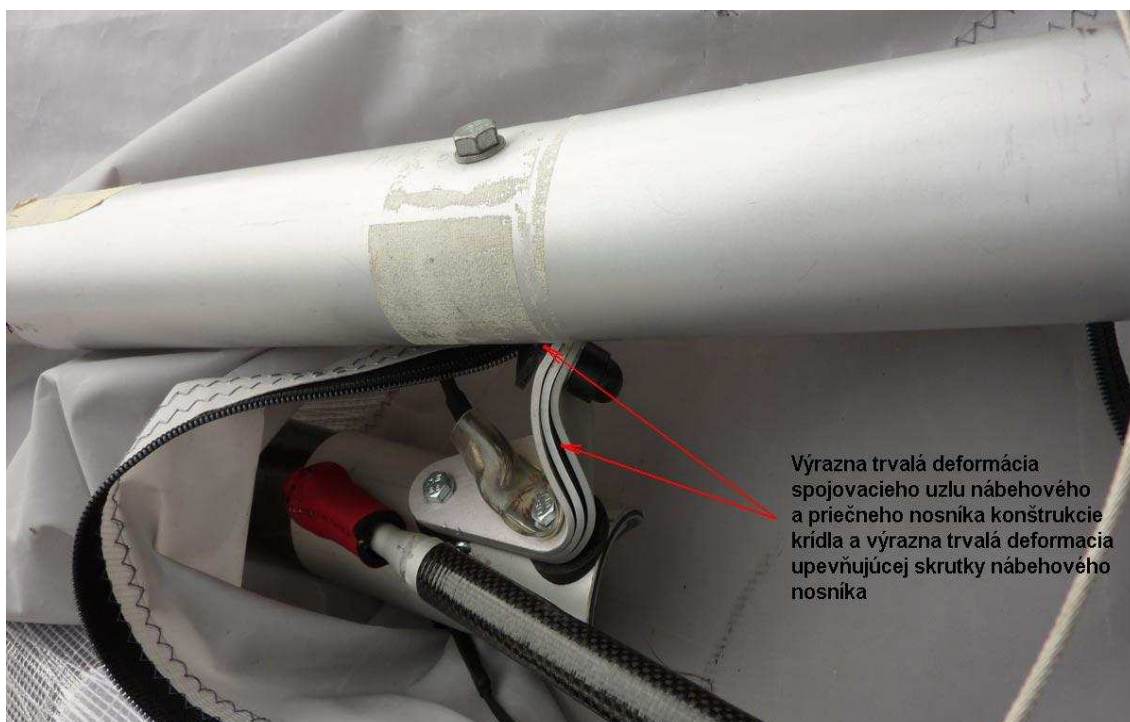
- deštrukcia a poškodenie nábehových nosníkov, priečných nosníkov, kýlového nosníka, ľavej vzpernej rúrky hrazdy,
- trvalé deformácie niektorých spojovacích dielov a nosníkov konštrukcie ZK,

- trvalá deformácia výstuh plachty krídla, poškodenie plachty krídla na viacerých miestach, poškodenie závesného postroja pilota a trvalá deformácia závesu pilota.
- charakter poškodení poukazuje na vznik týchto poškodení vplyvom stretu konštrukcie ZK so zemou a to približnou rýchlosťou letu 61 km/hod pri klesaní rýchlosťou približne 4 m/s.

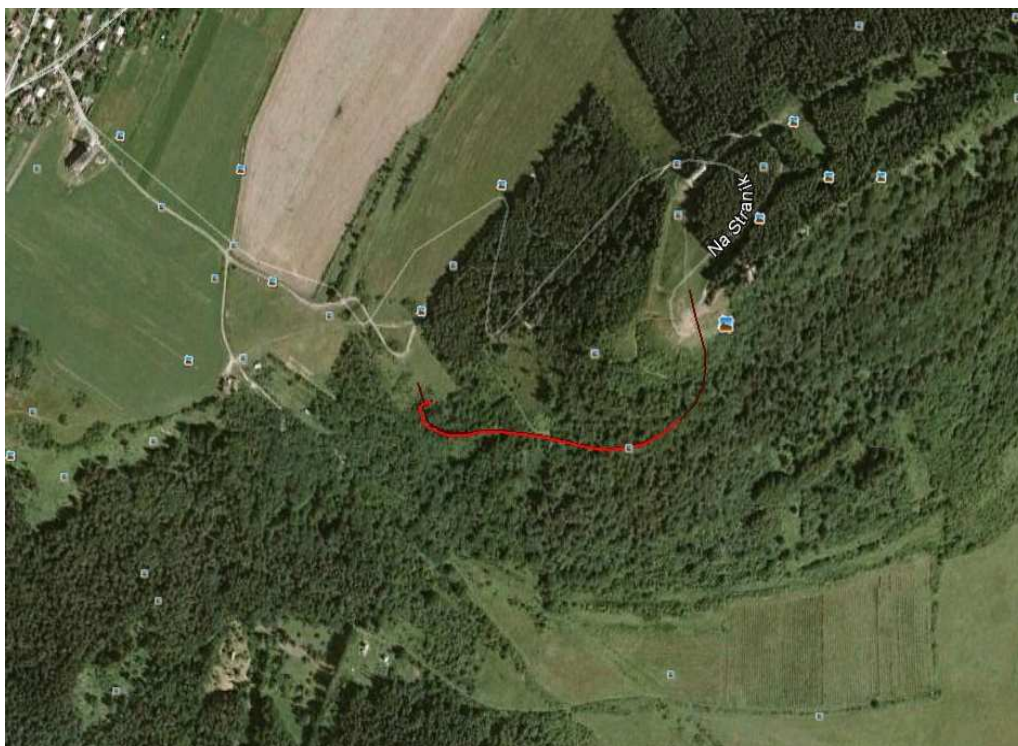
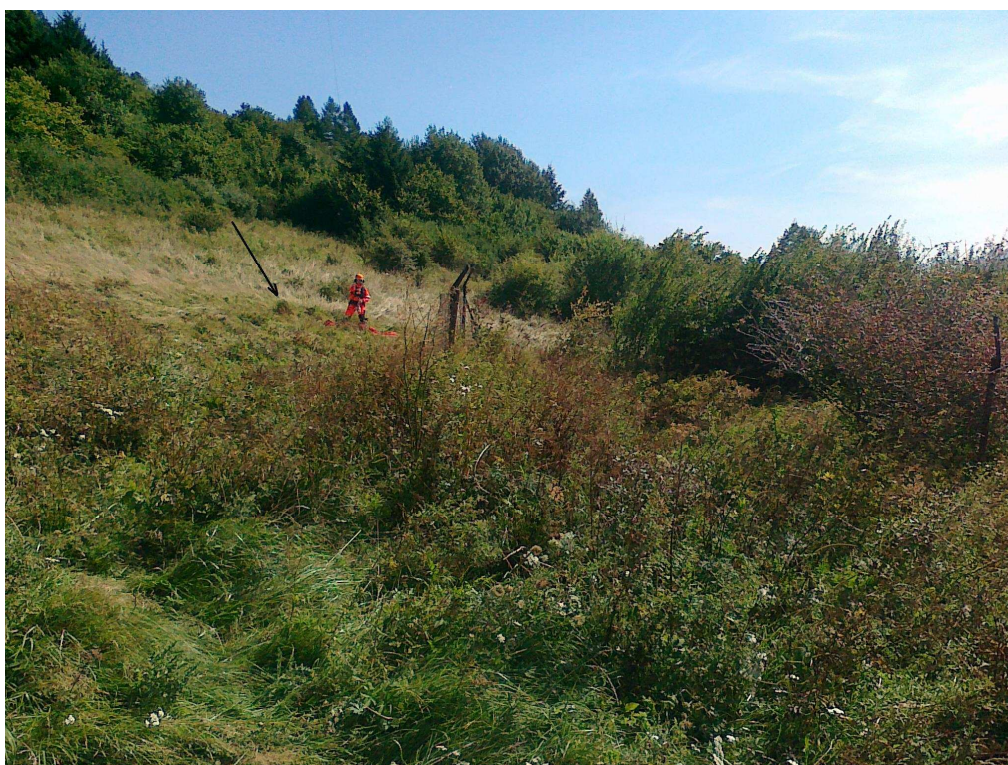
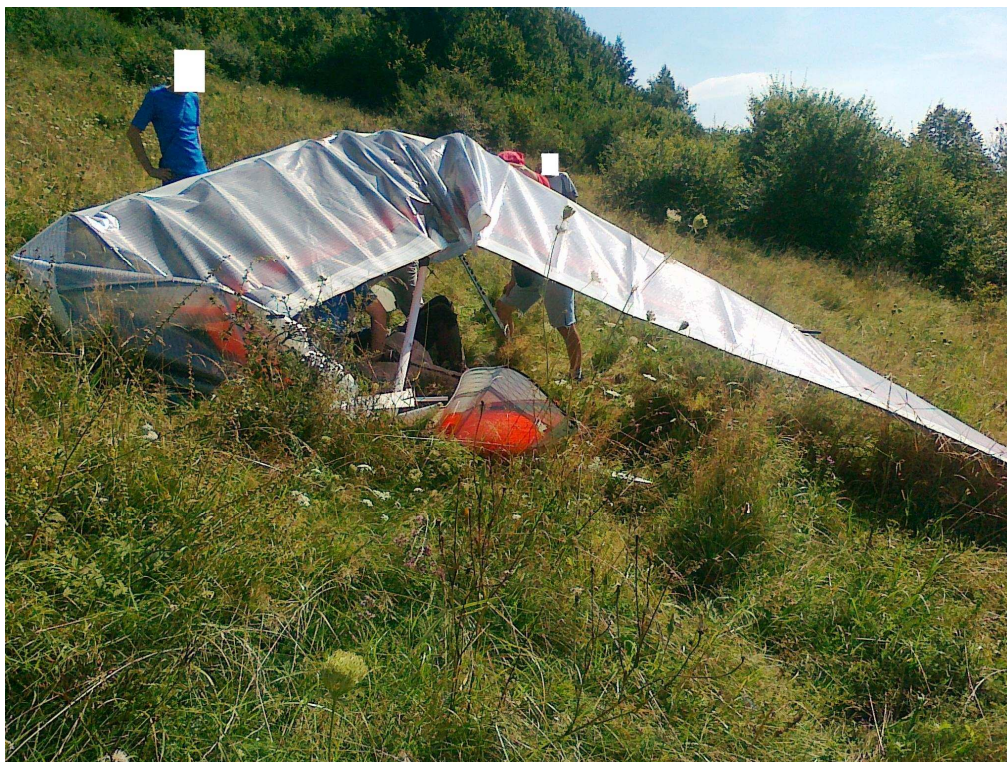
Miesto leteckej nehody sa nachádza v blízkosti miesta vzletu plochy pre vzlety a pristátia LŠZ Straník a to severozápadne od miesta vzletu. Miesto dopadu tvorí trávna zvažujúca sa plocha.
