## Z Á V E R E Č N Á S P R Á V A

o odbornom vyšetrovaní leteckej nehody

motorového padákového klzáka  
poznávacej značky **OM-P802**

lietadla typu **CTSW**  
poznávacej značky **OM-M608**

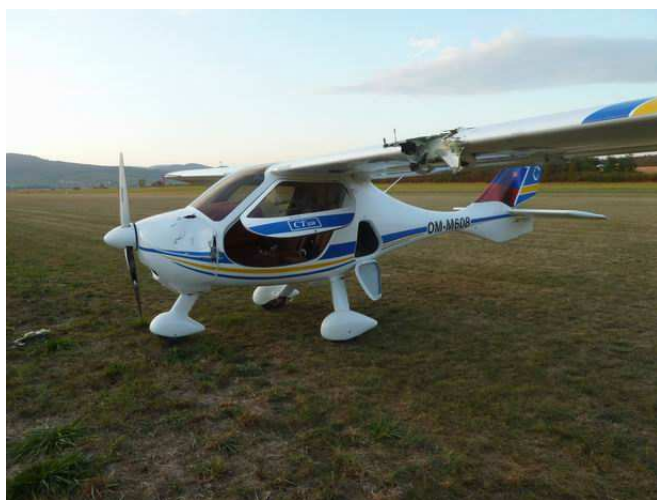
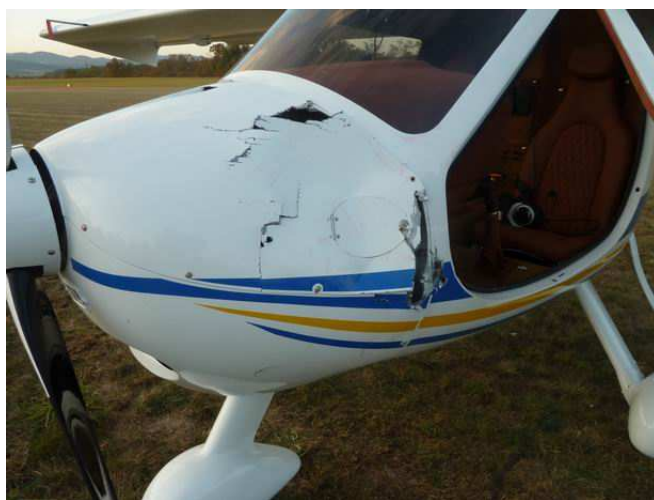
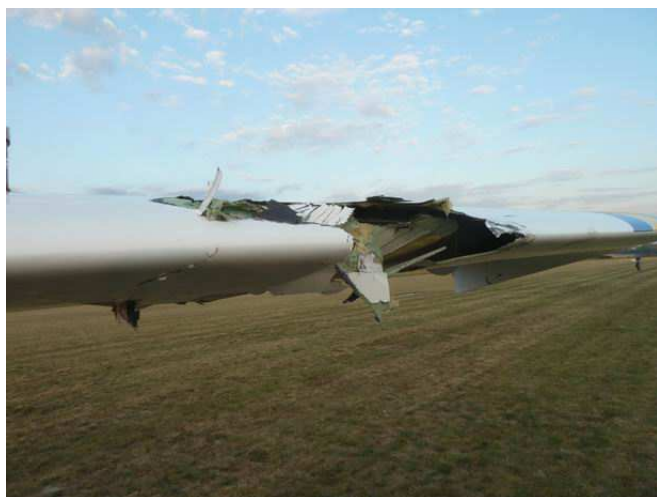
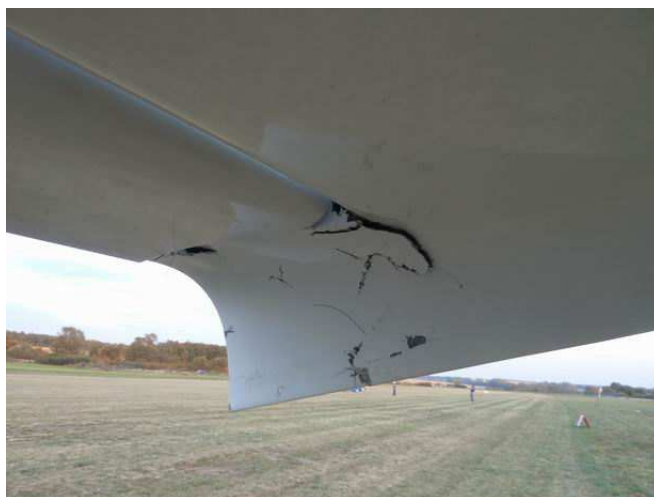
Lietadlo CTSW, poznávacej značky OM-M608, bolo poškodené vo veľkom rozsahu.

Pilot MPK pokračoval v lete v ľavej zákrute na maximálnom výkone motora v snahe nadletieť na zemi odstavené lietadlo. Za krátku dobu však došlo k nárazu pravého kolesa podvozku MPK do nábehovej hrany krídla lietadla CTSW približne v jej polovici. Na nábehovej hrane krídla sú evidentné stopy čiernej farby od pneumatiky, ktoré smerujú od miesta prvotného dotyku po nábehovej hrane krídla smerom k centroplánu, kedy došlo asi po 0,5 m k šmýkaniu pneumatiky po poťahu nábehovej hrany a k prerazeniu poťahu nábehovej hrany ľavého krídla.

Pôsobením vztlakovej sily krídla MPK a vplyvom čiastočného zakliesnenia pneumatiky do nábehovej hrany krídla CTSW dochádza k nadvihnutiu prednej časti lietadla CTSW až tak, že jeho spodná chvostová časť narazí do zeme o čom svedčia aj stopy trávy, zeminy a tiež mierne poškodenia tejto chvostovej časti lietadla CTSW.

Je pravdepodobné, že lietadlo CTSW sa v okamžiku nárazu do krídla okrem preklopenia na chvost mierne vytočilo aj vľavo od svojej pozdĺžnej osi a po prerušení pôsobenia sily od pneumatiky podvozku reakčná sila spôsobila pohyb ľavého krídla lietadla CTSW smerom dole, kedy došlo až k nárazu koncového oblúku krídla o zem, o čom svedčia stopy po tráve, zemine a jeho poškodenie.

Podvozok MPK vplyvom nárazu vybočuje silne vpravo, pri čom ochranný rám vrtule narazil do prednej časti trupu lietadla CTSW, o čom svedčia farebné stopy na trupe lietadla totožnej farby ako je farba ochranného rámu vrtule. Súčasne došlo k poškodeniu vrtule, ktorá zachytila o poškodený deformovaný ochranný rám a došlo tiež k strate ľahu vrtule. Predná časť trupu lietadla sa od nárazu silne vychýlila vpravo a súčasne smerom dole, pri čom došlo

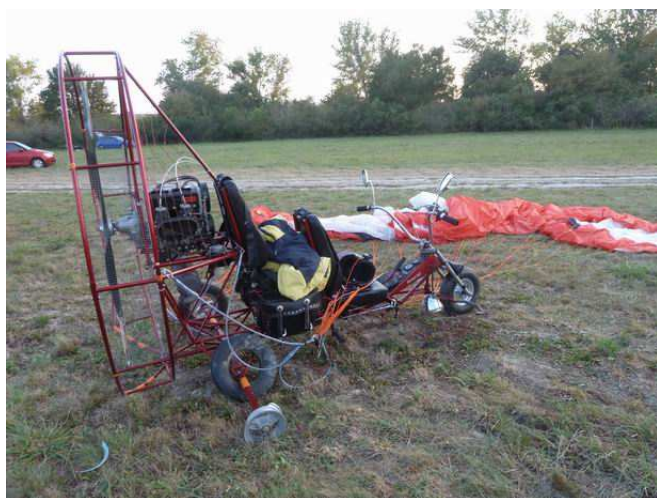
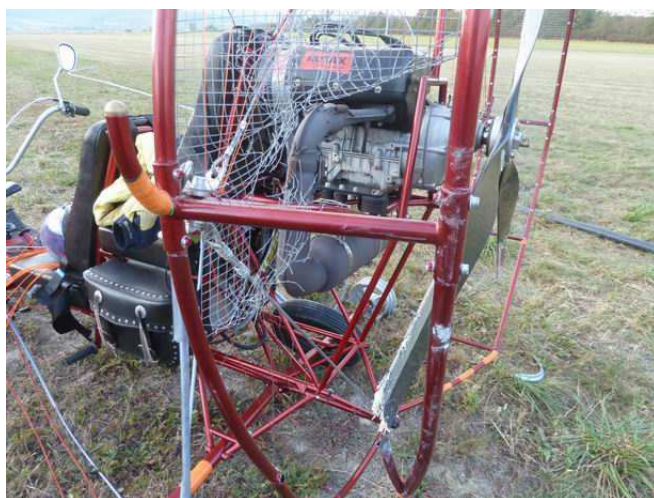
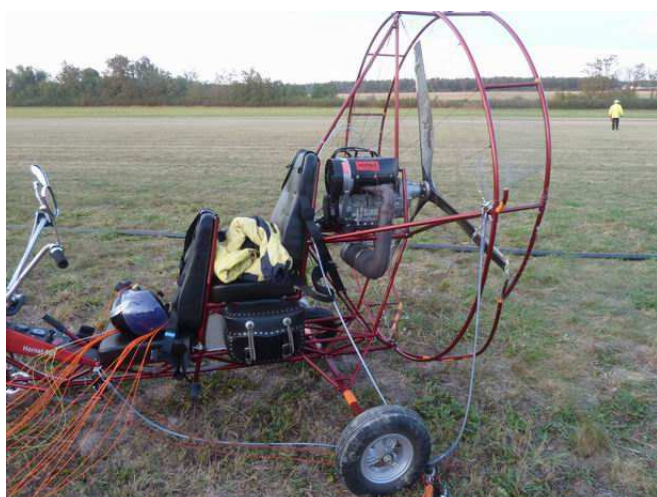
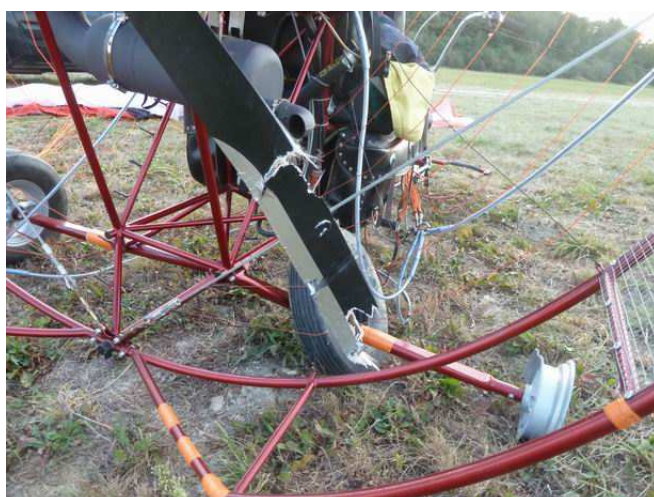
MPK, poznávacej značky OM-P802, bol poškodený v malom rozsahu.

Podvozok MPK dopadol na zem najpravdepodobnejšie na pravé koleso, pri čom v tomto okamžiku došlo najpravdepodobnejšie aj k vyzutiu pneumatiky pravého kolesa.

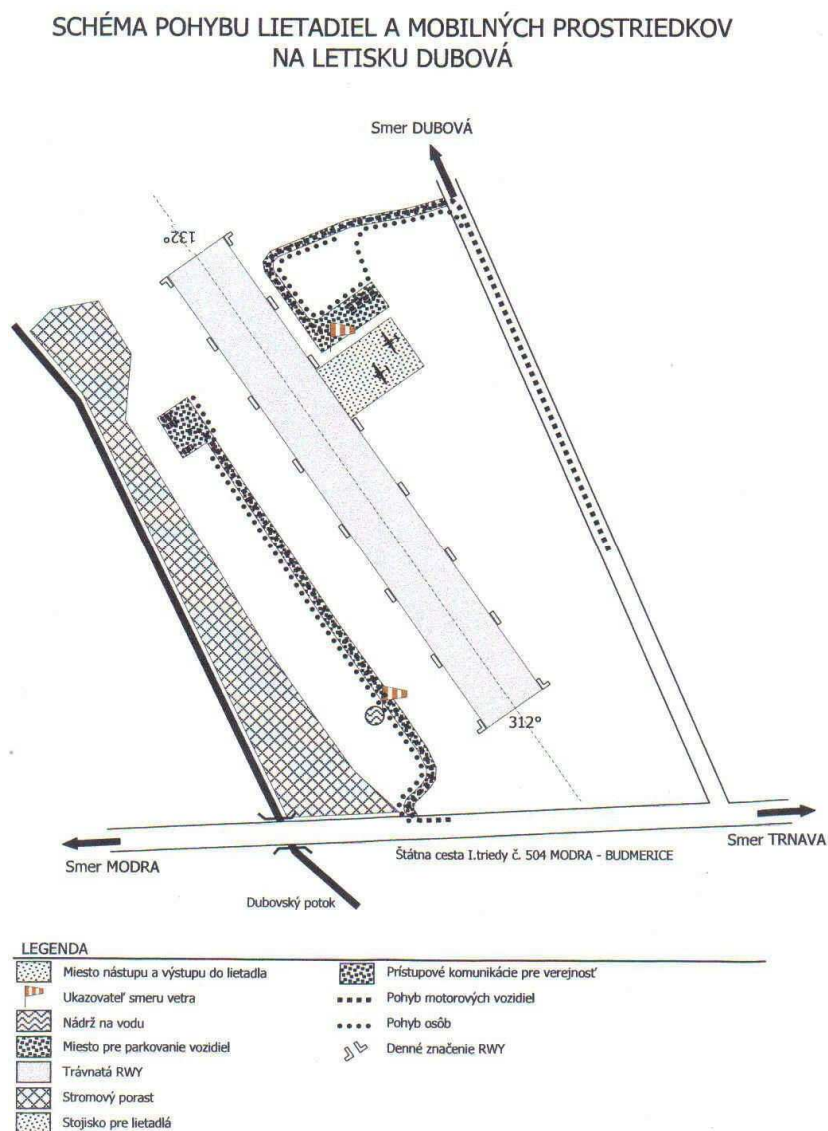
Údaje o letisku v AIP SR Vol. III. (VFR) v AD (VFR) nie sú zverejnené. Letisko má podľa Letiskovej prevádzkovej príručky - Schéma pohybu lietadiel a mobilných prostriedkov určené miesto na odstavenie lietadiel naľavo od prahu VPD 132° vo vzdialenosti 150 m od prahu a cca 50 m od okraja VPD. V čase leteckej nehody boli lietadlá odstavené na zemi mimo tohto priestoru.

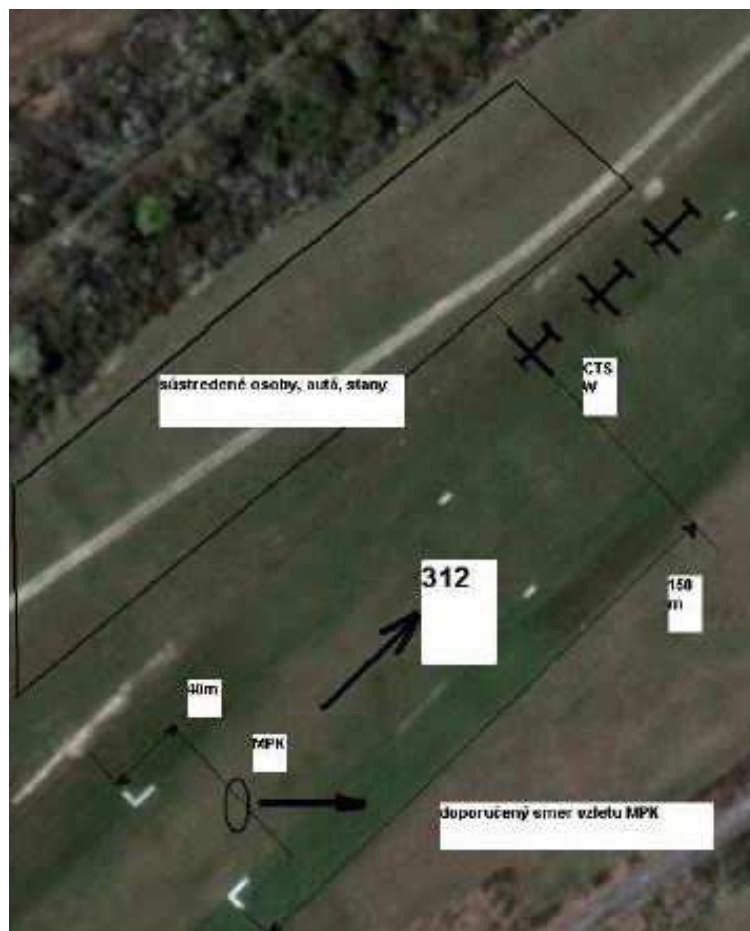
## Situácia pred vzletom MPK

Podľa pokynu osoby riadiacej pohyb lietadiel na zemi mal pilot MPK vykonať vzlet smerom viac vpravo od osi VPD 312° a to smerom približne kurzom 360°, z dôvodu prekážok tvorených tromi za sebou na zemi odstavenými lietadlami v blízkosti VPD. Lietadlá sa nachádzali otočené kurzom 132° približne 10 m za sebou oproti vzletu MPK vo vzdialenosti cca 150 m od prahu VPD 312° a cca 15 m od ľavého okraja VPD 312°.

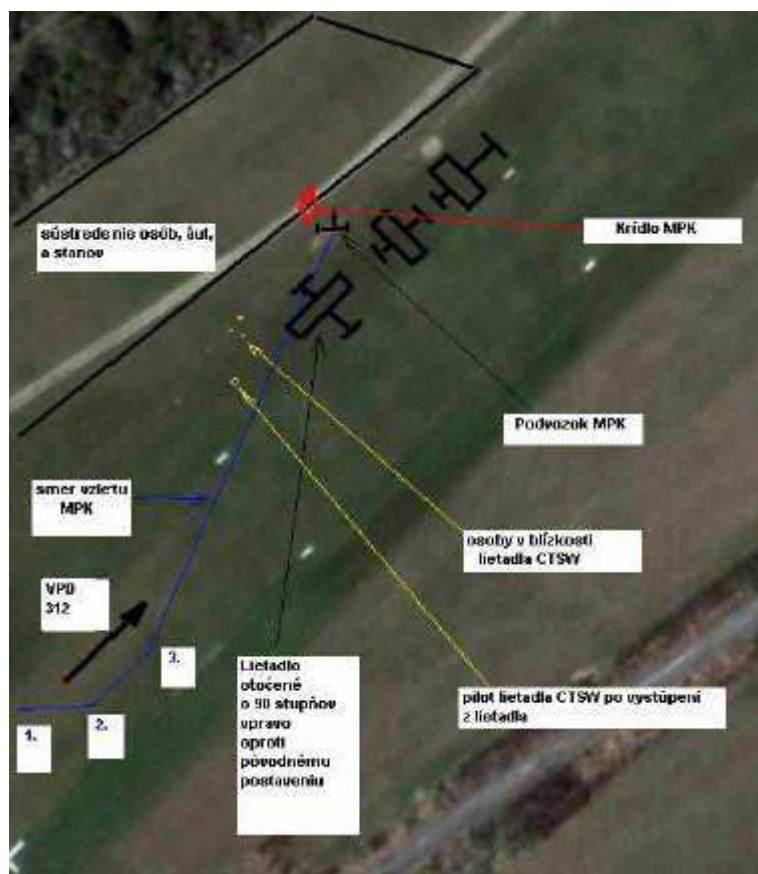
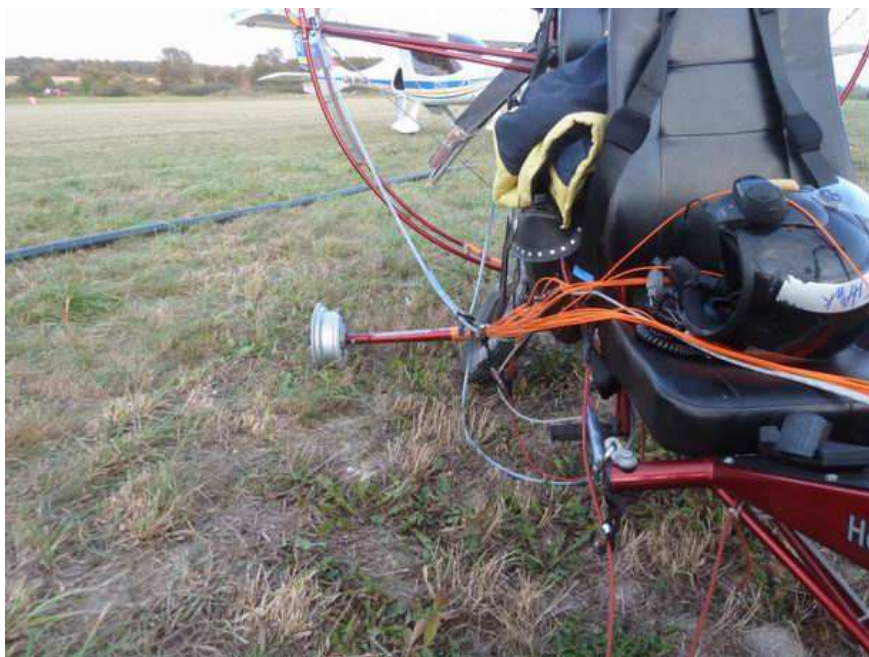
## Konečná poloha lietadiel po leteckej nehode

Miesto leteckej nehody sa nachádza cca 150 m od prahu VPD 312°, cca 15 m od ľavého okraja VPD.

Lietadlo CTSW zostáva po leteckej nehode otočené chvostom kolmo k okraju VPD. K zložitým pohybom lietadla CTSW od okamžiku nárazu do ich ukončenia výrazne prispelo aj zabrzdzenie lietadla CTSW parkovacou brzdou.
