Z Á V E R E Č N Á S P R Á V A

o odbornom vyšetrovaní leteckej nehody

lietadla typu **TATRA T-101**

registračnej značky **OK-TAO**

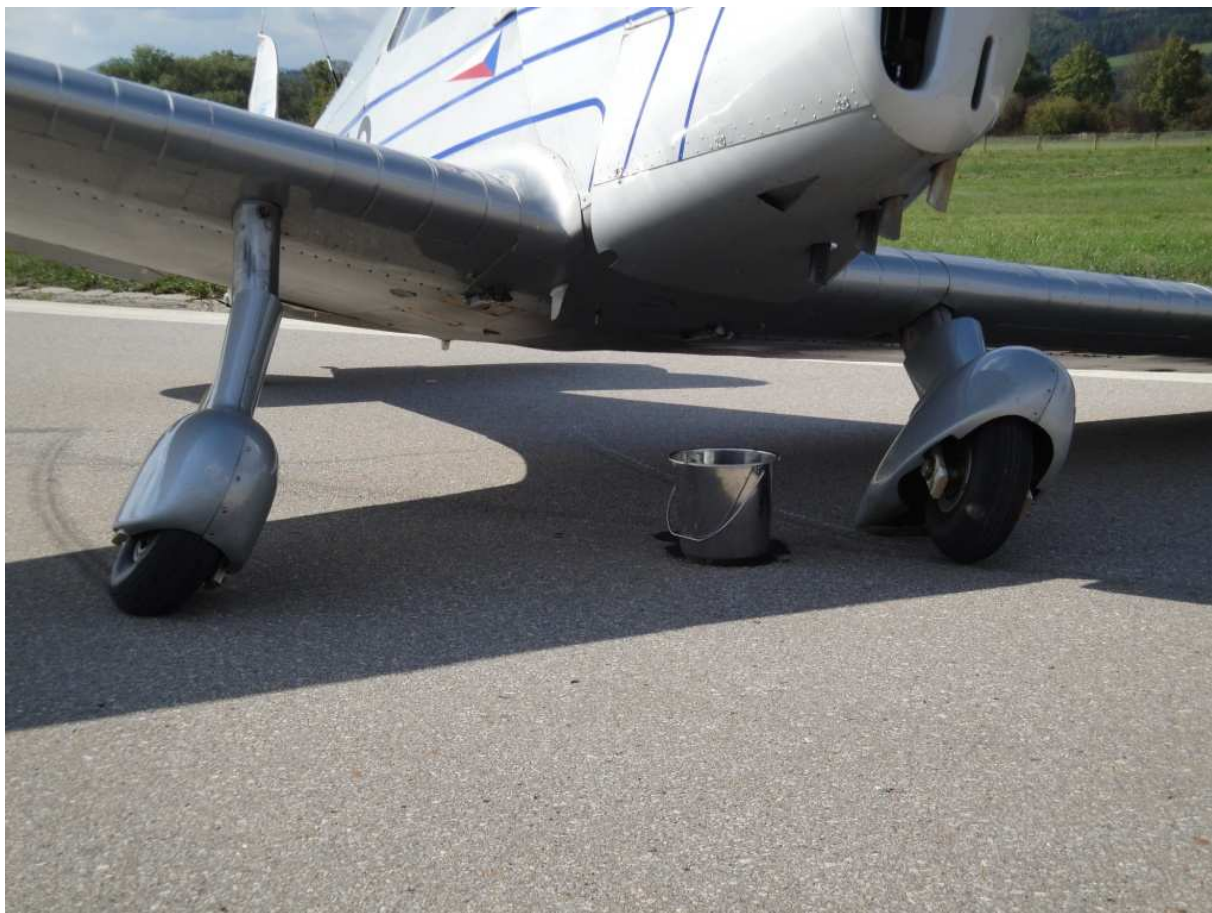
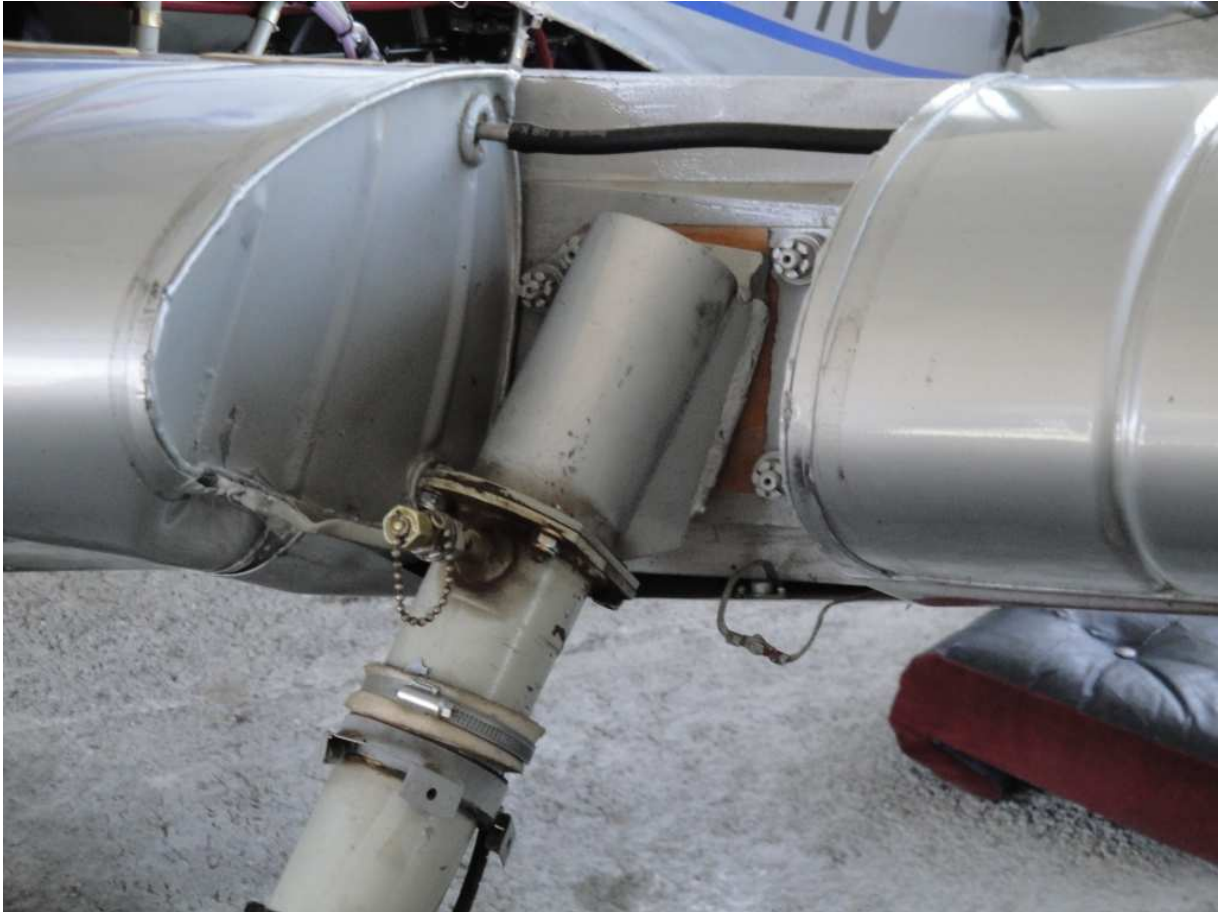
Ľavá podvozková noha bola čiastočne vylomená zo závesu, pravá podvozková noha bola ohnutá na pravú stranu. K ďalším poškodeniam lietadla nedošlo.

Zo záverov uvedenej expertízy vyplýva, že k porušeniu závesu došlo statickým lomom a podieľalo sa na ňom silné znečistenie použitej ocele (drevitý lom) a tiež štruktúrny vrub (lom, ktorý vznikol na rozhraní zvar/ základný materiál, v tepelne ovplyvnenej zóne).

- vykonať rozbor z predmetnej leteckej nehody s letovým personálom
- zvážiť prevádzkovanie lietadla z betónových plôch
- na ukotvenie podvozku použiť vhodnejší materiál.

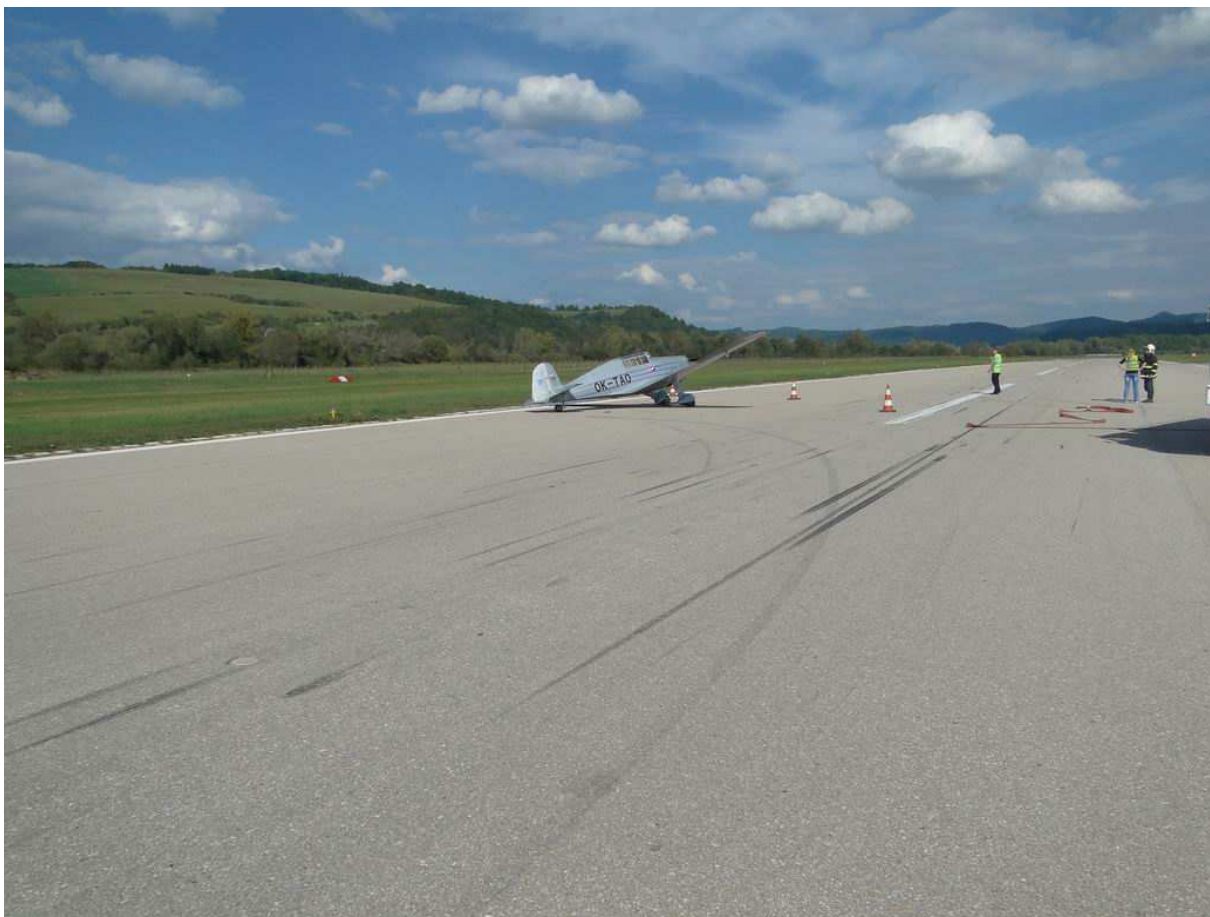
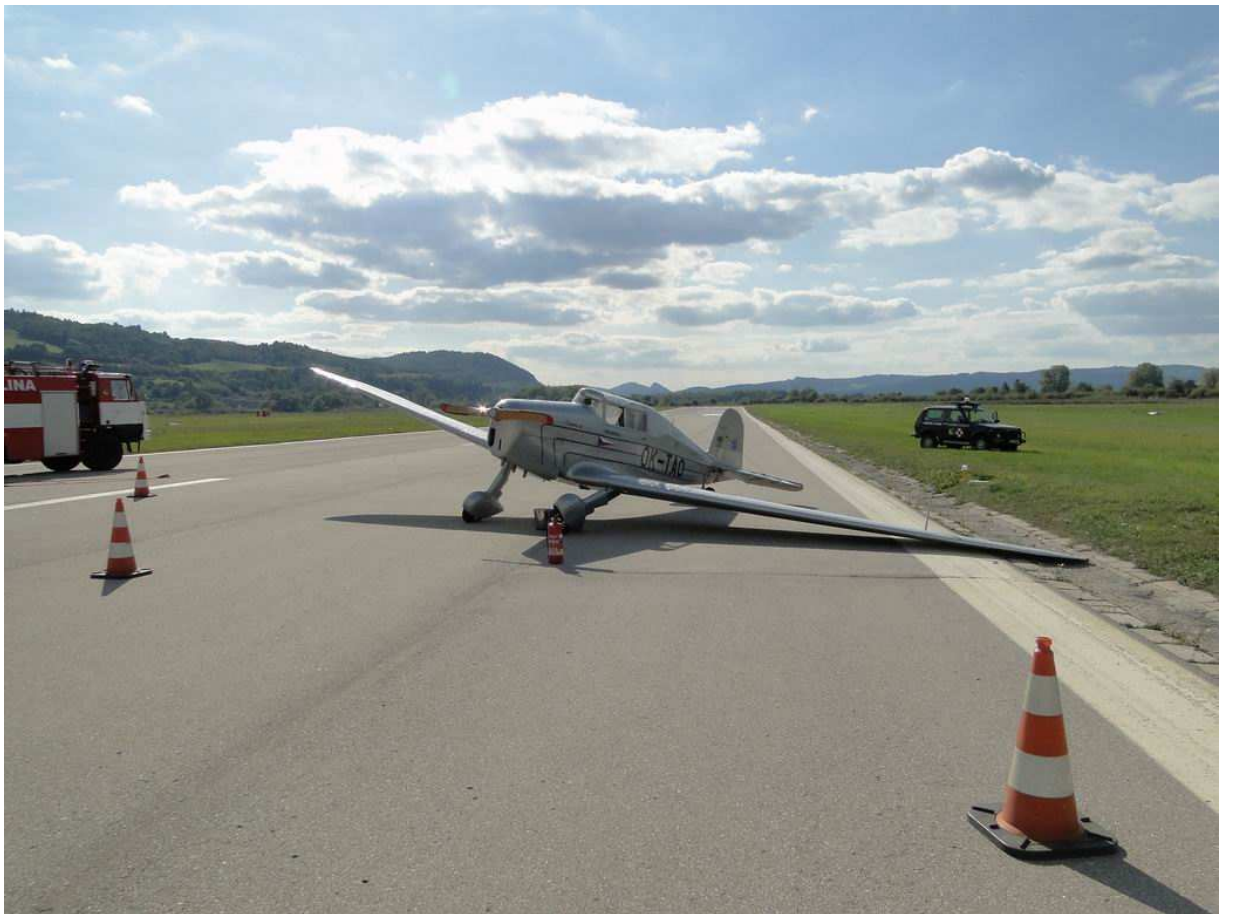
Lietadlo po zastavení zostalo na ľavom okraji VPD, v ľavom náklone, opreté o koniec ľavého krídla.
