Z Á V E R E Č N Á S P R Á V A

o odbornom vyšetrovaní leteckej nehody

lietadla typu **Zodiac CH601 HD**

poznávacej značky **OM - M407**

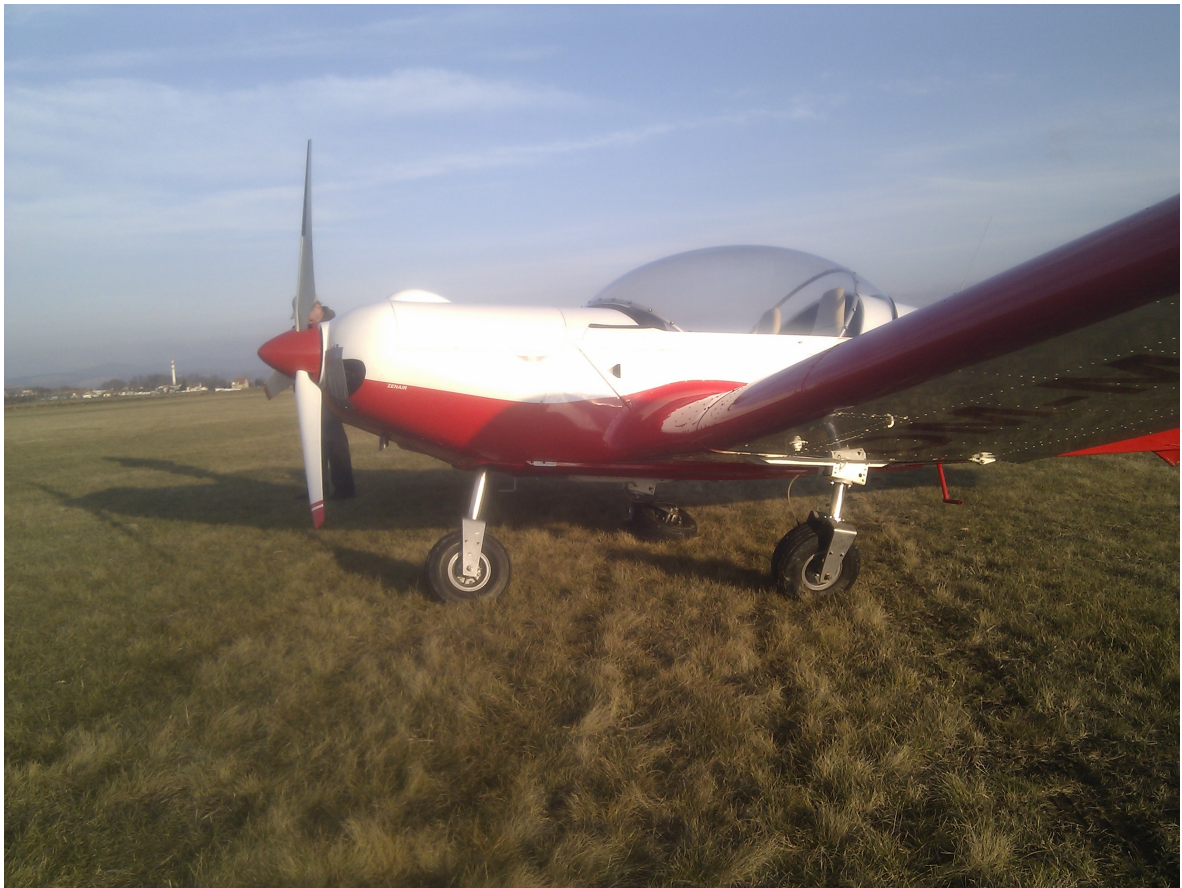
Počas štvrtého letu, cvičenie 33, pri pristátí došlo vo fáze dotyku s VPD podľa výpovede inštruktora k odskočeniu lietadla následkom nerovnosti pristávacej plochy cca do výšky 2 m nad zem. Po opätovnom dosadnutí na VPD LZPT došlo k tvrdému pristátiu lietadla na pravú podvozkovú nohu v traverze s následnou deformáciou vidlice pravej podvozkovej nohy a k jej poškodeniu.

Lietadlo bolo poškodené v malom rozsahu.

Následkom pilotovej činnosti a pasivite inštruktora, ktorý len vydával pilotovi pokyny k oprave chybného pristátia, došlo k tvrdému dosadnutiu lietadla v traverze na pravú podvozkovú nohu, pričom došlo k jej väčšiemu dynamickému zaťaženiu s následnou deformáciou vidlice.
