Z Á V E R E Č N Á S P R Á V A

o odbornom vyšetovaní incidentu

lietadla typu **Falcon 2000**

poznávacej značky **OM - OPF**

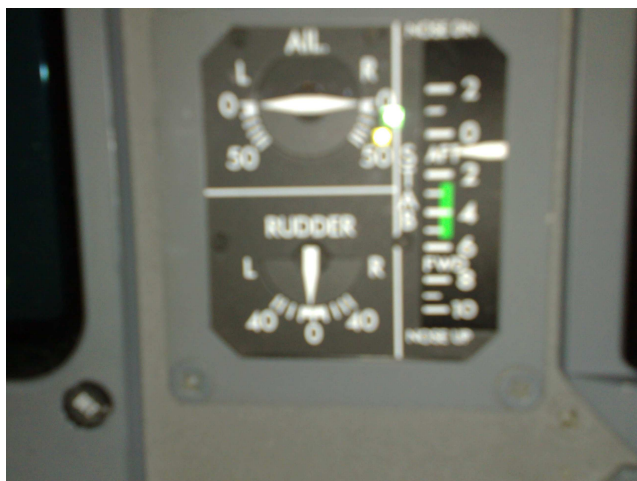
Letová príručka vyžaduje pre fázu vzletu nastavenie horizontálneho stabilizátora v rozmedzí $+2,5^\circ$ až $+5,5^\circ$ (+ znamená v zmysle „ ťažký na chvost“), ktoré je pre názornosť na stupnici indikátora nastavenia stabilizátora vyznačené zelenou škálou (viď. obr. č.1). Kontrolou indikátora v kabíne bolo zároveň zistené, že ukazovateľ nastavenia stabilizátora je podobného tvaru a farby ako dieliky stupnice indikátora, čo môže viesť z pohľadu monitorujúceho pilota (vpravo sediaci počas fázy rolovania) k nesprávnemu vyhodnoteniu stavu (viď. obr. č.2).

obr.č.1: indikátor nastavenia horizontálneho stabilizátora (vpravo)

- najpravdepodobnejšou príčinou vzniku incidentu bola náhodná zmena nastavenia horizontálneho stabilizátora počas vysielania rádiokomunikácie vo fáze rolovania
- nesprávne vyhodnotenie nastavenia horizontálneho stabilizátora pilotom pri vykonávaní checklistu.

- zahrnúť kontrolu nastavenia horizontálneho stabilizátora, respektíve vzletovej konfigurácie lietadla do checklistu vykonávaného tesne pred vzletom (LINEUP CHECKLIST), čím sa zabezpečí duplicita kontroly podstatných častí vzletovej konfigurácie (ako brzdy, klapky, vyváženie riadenia) a odhalia sa tiež náhodné zásahy do ovládania konfigurácie lietadla.

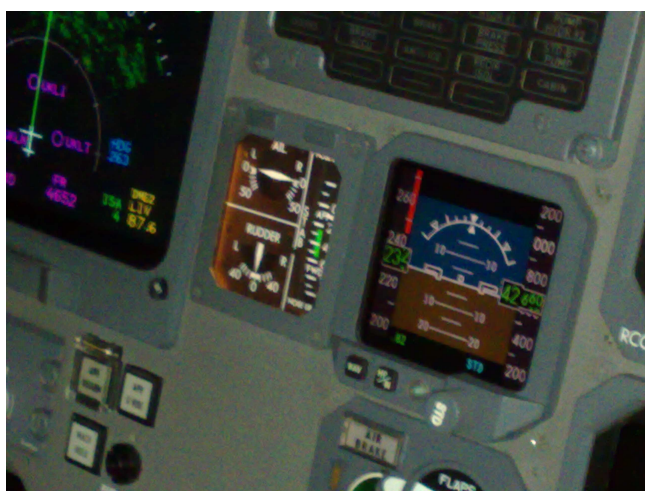
obr.č.2: pohľad na indikátor zo strany monitorujúceho pilota

- menšia prehľadnosť indikátora pri pohľade zo strany monitorujúceho pilota.
