Z Á V E R E Č N Á S P R Á V A

o odbornom vyšetrovaní leteckej nehody

lietadla typu **WT-9 Dynamic Club T**

poznávacej značky **OM-PDA**

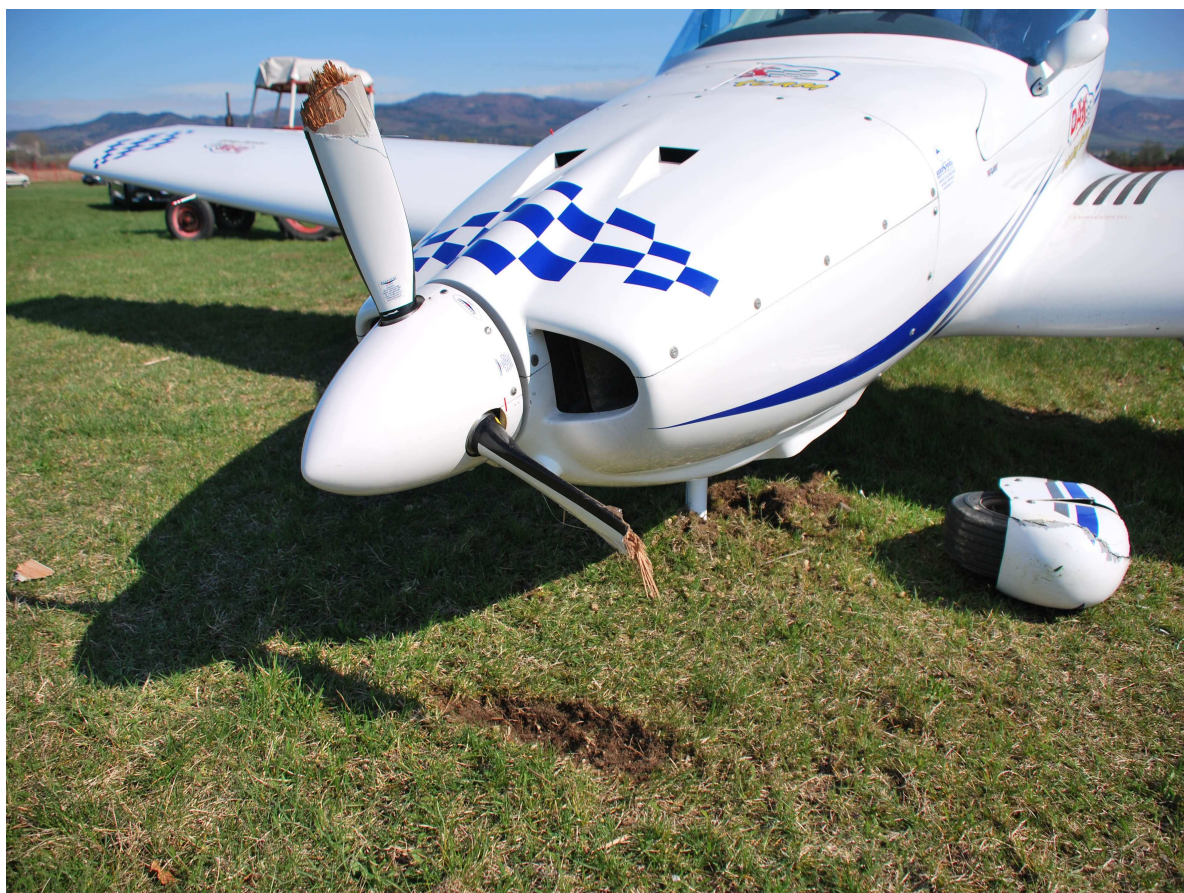
Vzhľadom k jej veľkej hĺbke došlo k odlomeniu nosového kolesa z uchytenia vo vidlici, následnému preklopeniu sa na nosovú časť lietadla, stretnutiu točiacej sa vrtule so zemou a násilnému zastaveniu motora. Po zastavení motora pilot vypol magnetá, hlavný vypínač, zatvoril palivový kohút a pomocou vlastných síl opustil lietadlo bez zranení.

Lietadlo po strete točiacej sa vrtule so zemou malo odlomené všetky tri vrtuľové listy vo vzdialenosti 1/3 dĺžky od koreňa vrtuľového listu, násilne zastavený motor, zlomenú vidlicu uchytenia nosového kolesa prednej podvozkovej nohy a polámané aerodynamické kryty nosového podvozka.

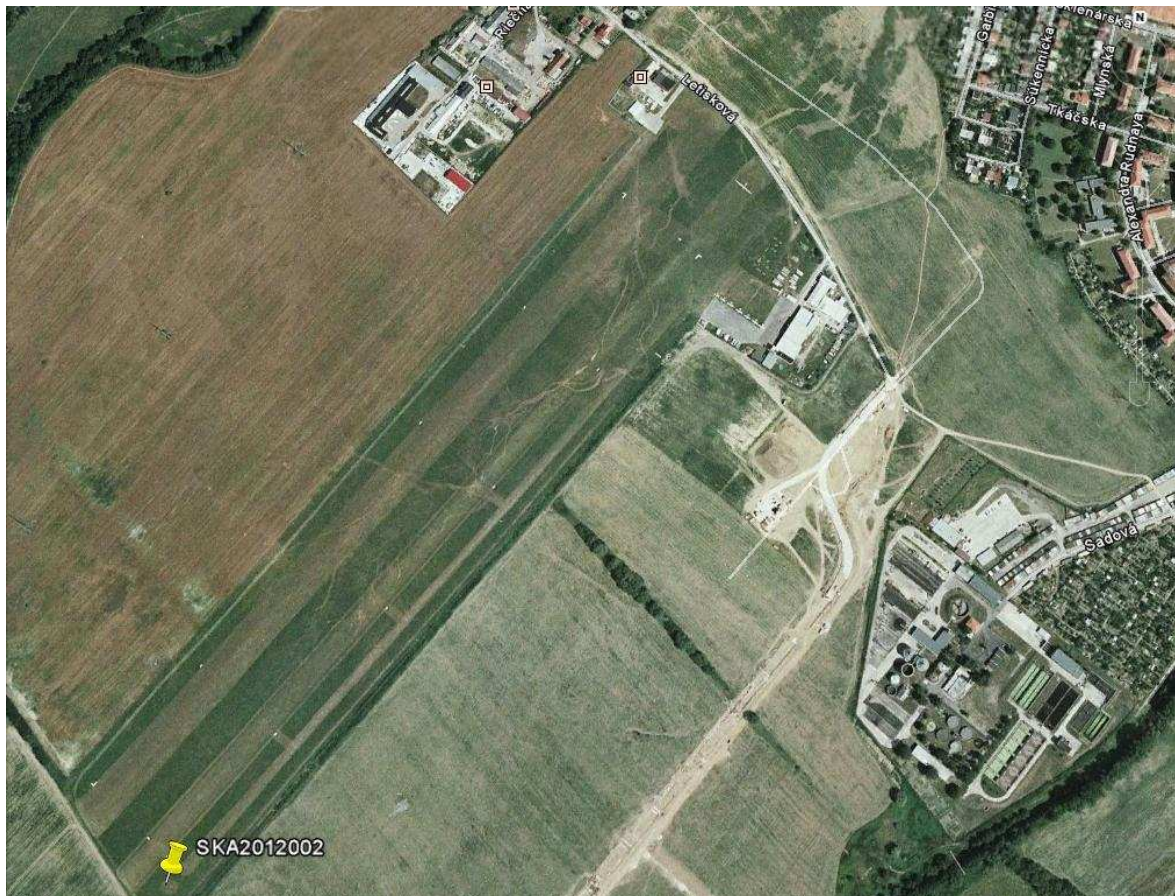
Dňa 17.04.2014 sa vykonávali aerovlekové vzlety súťažných lietadiel na 3. letovú úlohu z RWY 04 letiska LZPE. Vlečné lietadlo WT-9 Dynamic Club T, poznávacej značky OM-PDA, rolovalo na zvýšených voľnobežných otáčkach motora na miesto vzletu na RWY04 a kolesom nosového podvozku vpadlo do jamy hlbokej cca 15 cm, ktorá nebola viditeľná a bola pravdepodobne vyhrabaná zverou 40 m SSE od THR RWY04.

Konečná poloha lietadla po leteckej nehode bola zdokumentovaná, a bola vyhotovená fotodokumentácia.

Miesto nehody je určené zemepisnými súradnicami: N 48°45'44,12'', E 018°34'59,29''

- pilot roloval s lietadlom pri vyššej rolovacej rýchlosti, pričom prehliadol prekážku na VPP. Koleso predného podvozku vpadlo do jamy, čím došlo k následným poškodeniam lietadla.

- pred zahájením letového dňa vykonávať kontrolu stavu nespevnených častí VPP letiska na možnosť výskytu prekážok vo forme vyhrabaných jám.
