Z Á V E R E Č N Á S P R Á V A

o odbornom vyšetrowaní leteckej nehody

lietadla typu **DIAMOND DA40-180**

poznávacej značky **OM-KLO**

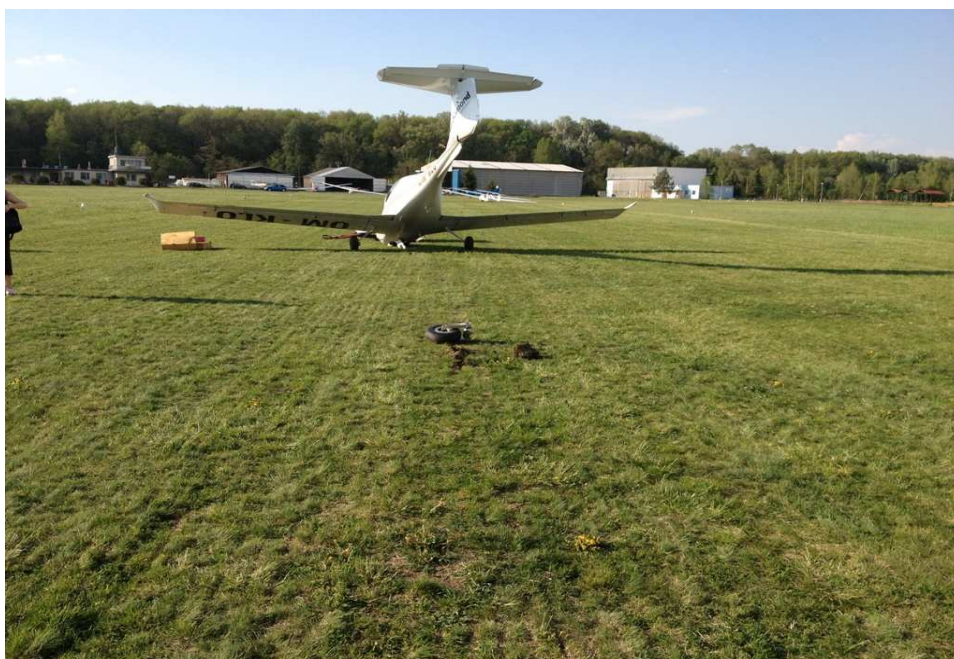
Miesto ulomenia trubky prednej podvozkovej nohy

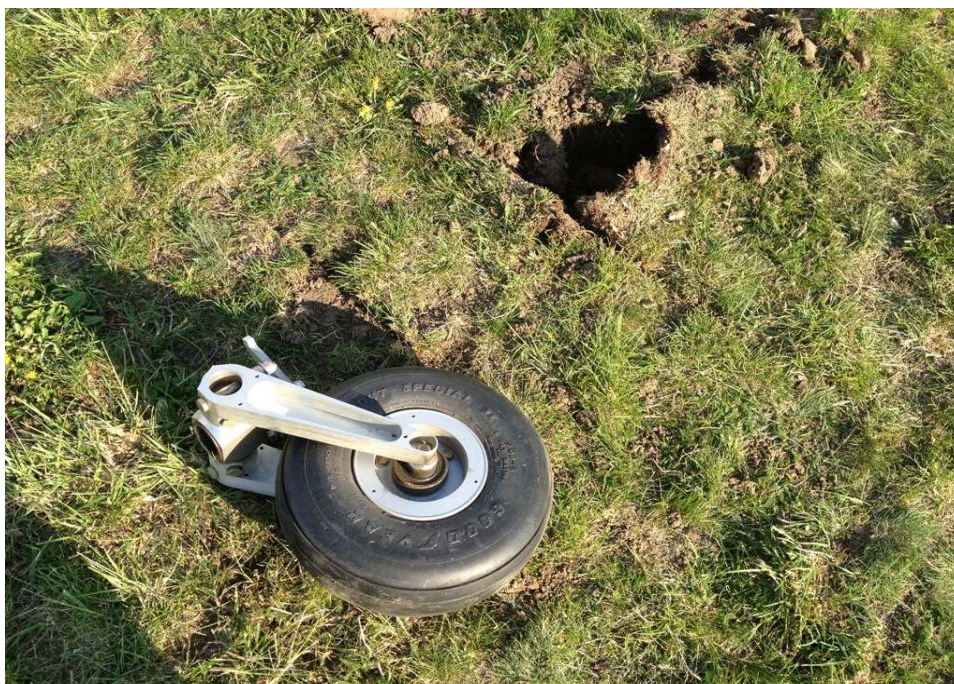
Ulomená vidlica a koleso predného podvozku

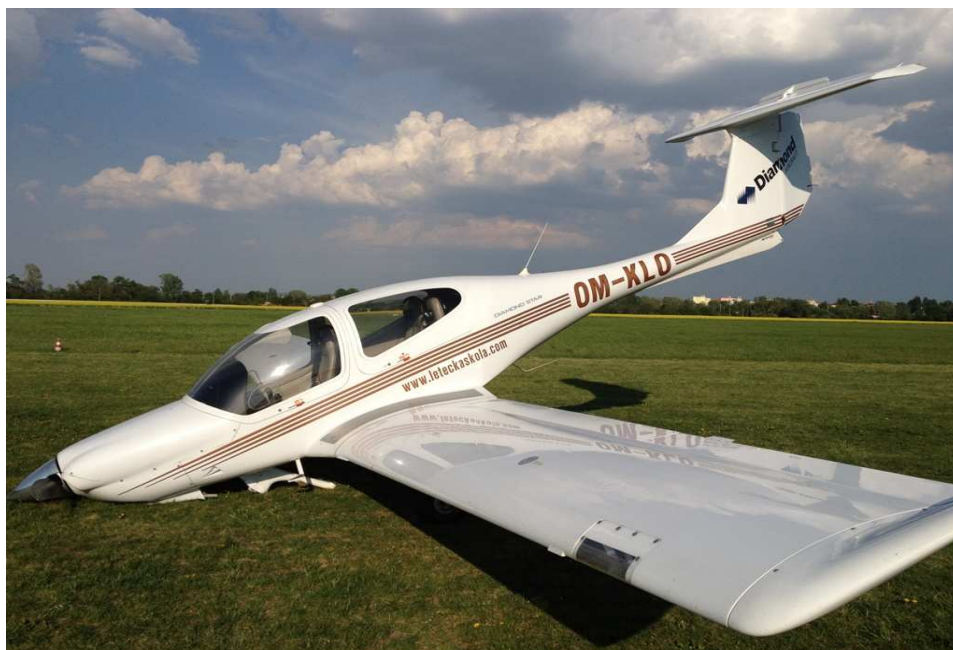
Zlomenie prednej podvozkovej nohy, poškodenie vrtule a motora lietadla

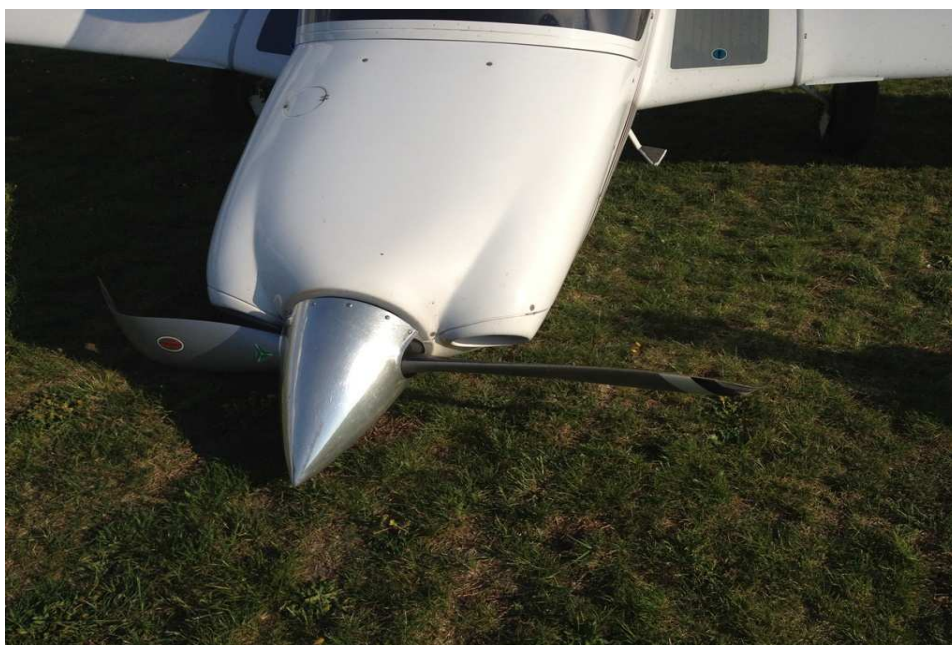
Poškodenie vrtule a motora lietadla násilným zastavením dotykom vrtule s terénom.

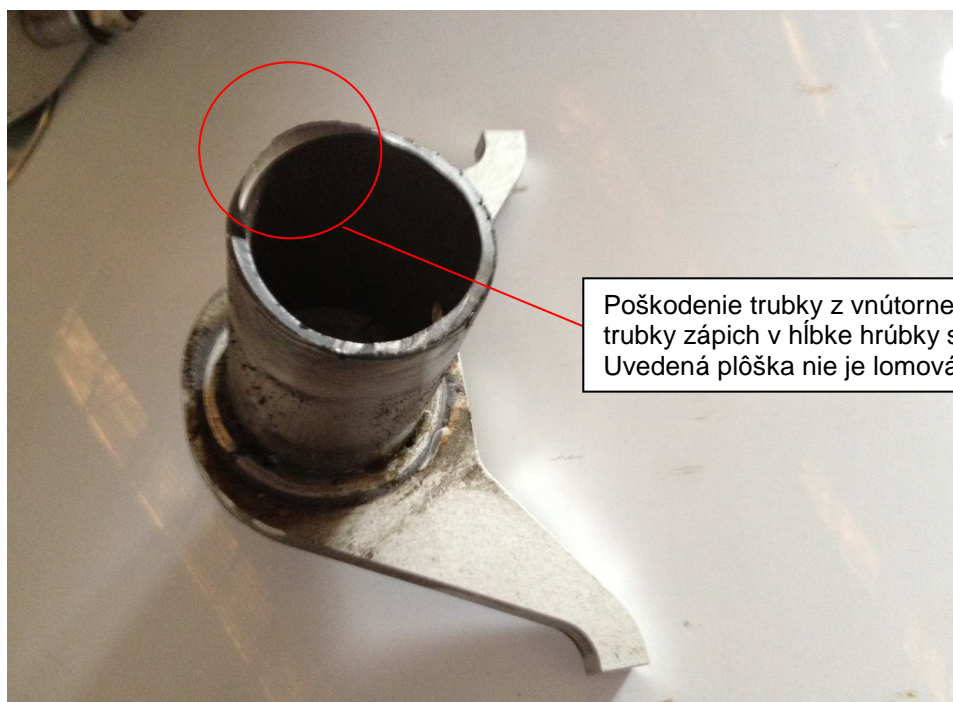
Pri podrobnejšom obhliadke bolo zistené, že uvedená trubka vykazuje poškodenie z vnútornej strany trubky, zápichom skoro v celkovej hrúbke steny trubky, uvedená zápich – plocha má rovnakú povrchovú úpravu ako vnútorná stena trubky.

Poškodenie steny trubky sa javí ako výrobná chyba uvedenej trubky podvozku. Po zistení uvedenej skutočnosti, bola trubka odoslaná na expertízu do Kriminalistického a expertízneho ústavu Policajného zboru SR.

Poškodenie trubky z vnútornej strany trubky zápich v hĺbke hrúbky steny. Uvedená ploška nie je lomová plocha.

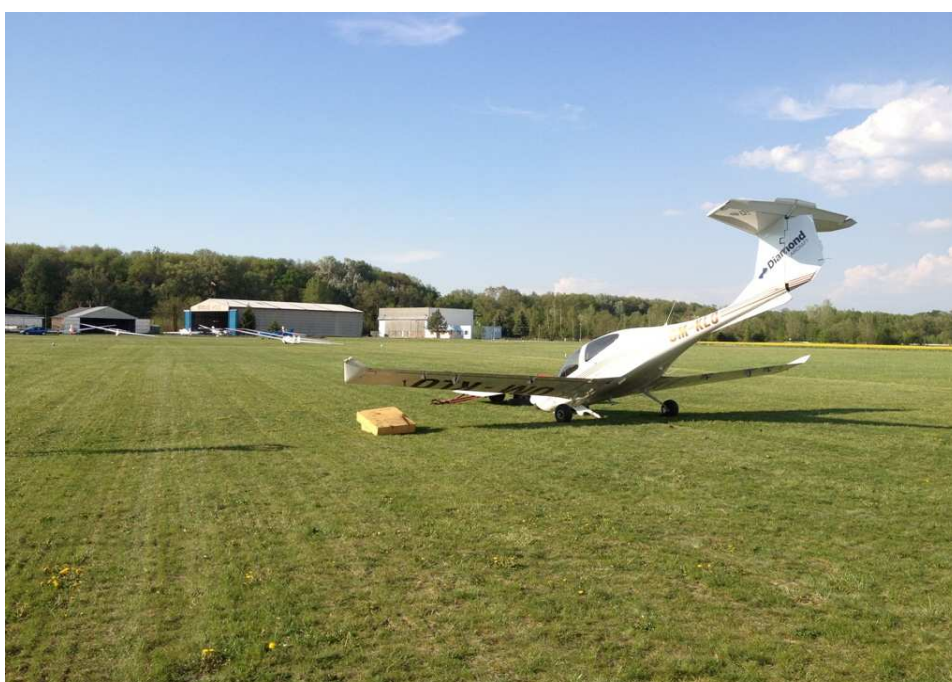
Poloha lietadla - rolovacia dráha LZHL smerom na stojanku

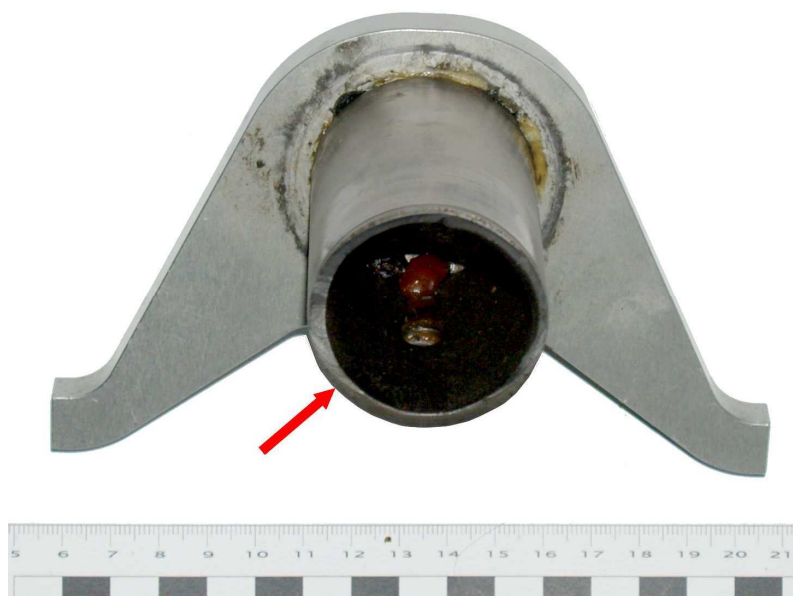
Na predloženej dutej oske s vonkajším priemerom \varnothing 45 mm s hrúbkou steny približne 3,5 mm (obr.1) sa nachádzal celoobvodový lom.

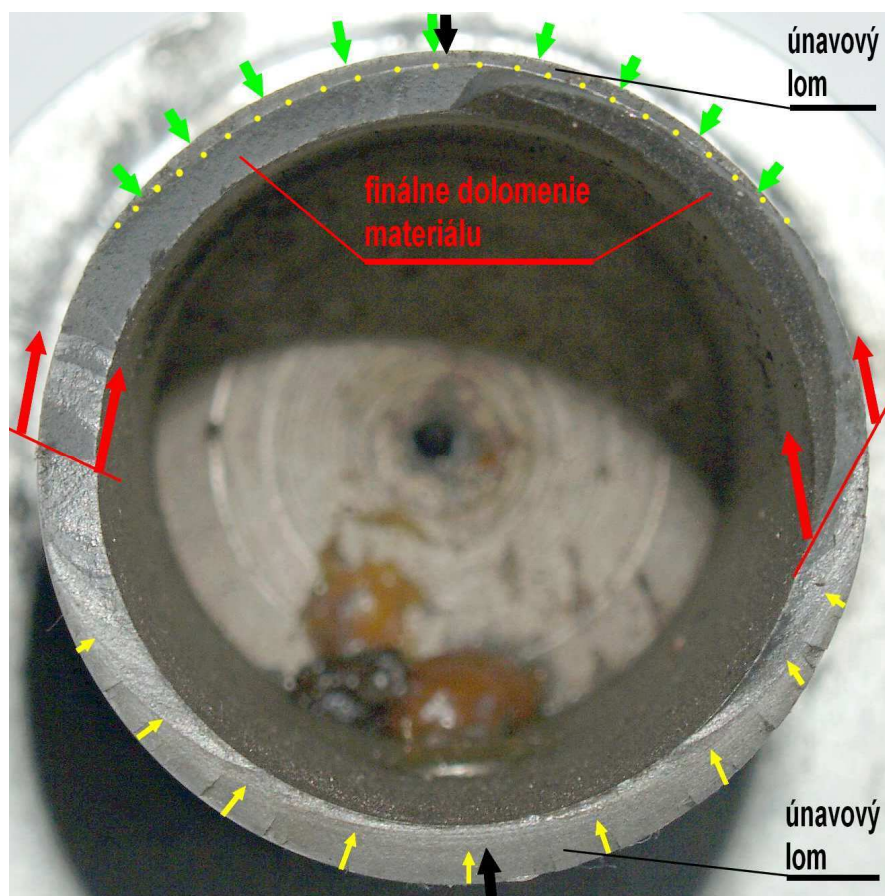
a) jednalo sa o únavový lom iniciovaný na dvoch protiľahlých stranách obvodu osky (pozri polohy šípok čiernej farby na obr. 2), pričom rozsah únavového poškodenia bol z jednej strany osky výrazne väčší – spodná hlavná časť únavového lomu na obr. 2 zaberala približne polovicu celkovej lomovej plochy a horná časť únavového lomu len nepatrnú časť z celkovej lomovej plochy (pozri rozloženie únavového lomu a oblasť finálneho dolomenia materiálu. (obr. 2),

Obr. 2 Celkový pohľad na lomovú plochu na oske

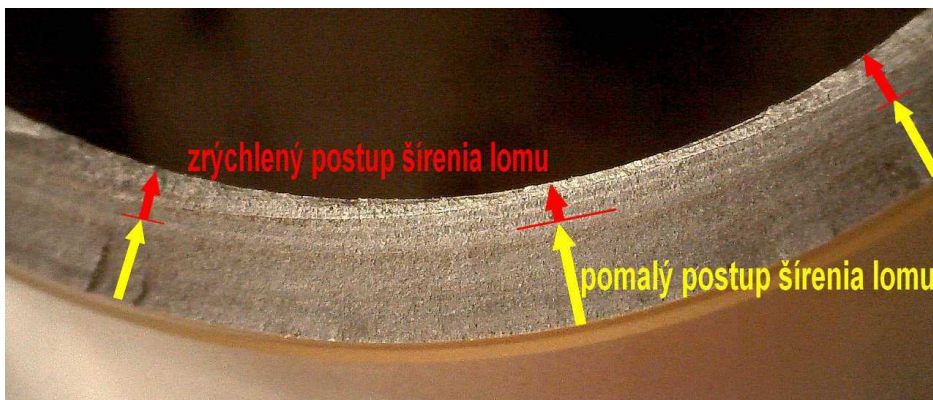
b) únavový lom rástol v počiatočnej fáze veľmi pomaly a jeho postupové pásy prakticky neboli makroskopicky pozorovateľné. Postupným zmenšovaním nosného prierezu steny osky lom postupoval rýchlejšie a postupové pásy jeho šírenia začali byť dobre čitateľné aj bežným makroskopickým skúmaním (obr. 3),

Obr. 3 Hlavná časť únavového lomu a viditeľné rozdiely v rýchlosti postupu lomu

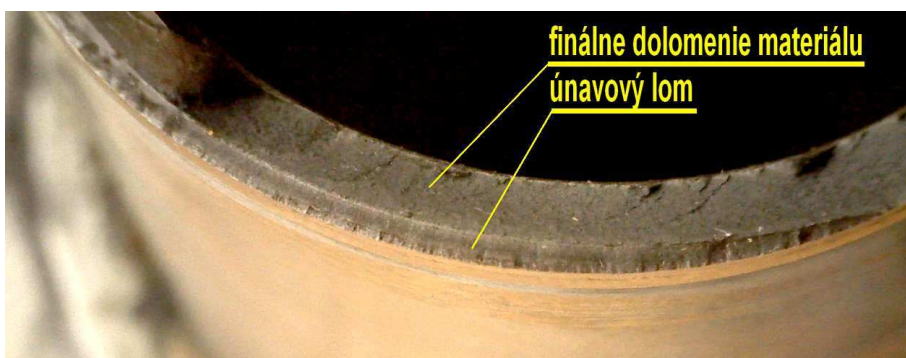
c) protiľahlá menšia časť únavového lomu nestihla prejsť celou hrúbkou steny osky a väčšia časť prierezu materiálu v tejto oblasti osky bola poškodená mechanizmom finálneho dolomenia materiálu (obr. 4a, 4b a 4c),

Obr. 4a Protiľahlá menšia časť únavového lomu a šikmá oblasť finálneho dolomenia materiálu

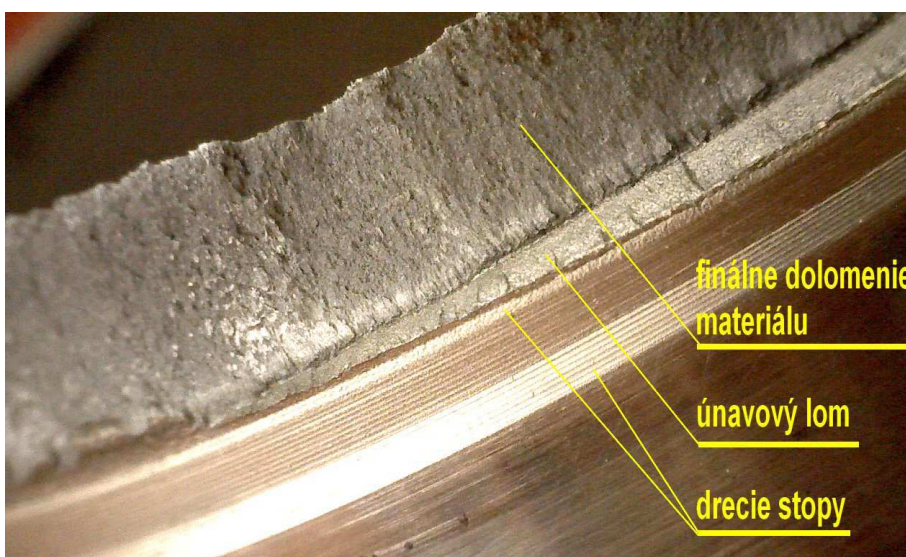
Obr. 4b Protiľahlá menšia časť únavového lomu a strmá oblasť finálneho dolomenia materiálu.

d) v oblasti rozvoja únavovej trhliny boli na obvodovej stene osky zistené drcie stopy (pozri obr.4b), ktoré reprezentovali určité spojité mikropoškodenia povrchu osky, ktoré v rámci spúšťacieho mechanizmu únavového procesu poškodzovania materiálu slúžili ako koncentrátoři napätia v povrchovej vrstve osky,

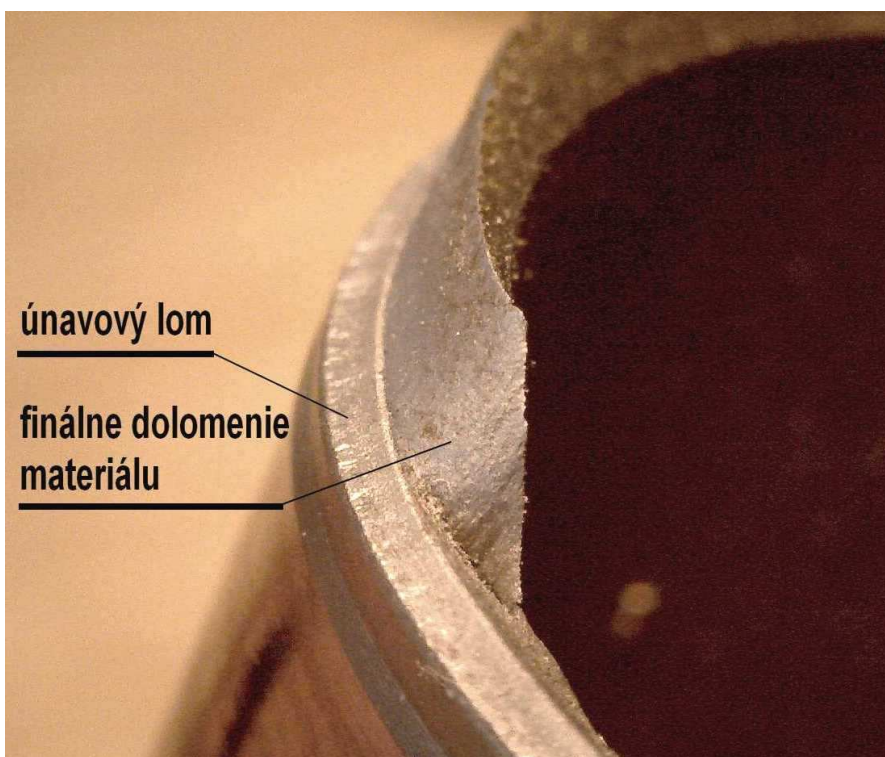
Obr. 4c Bočný pohľad na oblasť finálneho dolomenia materiálu, kde je vidieť strmosť lomovej plochy

g) strmé sklony lomových plôch v oblasti finálneho dolomenia materiálu nevznikli v dôsledku nejakej materiálovej anomálie v týchto miestach, ale v takomto tvare vznikli v dôsledku toho, že materiál bol vo finálnej fáze poškodzovaný mechanizmom šmyku pri tzv. tlaku za ohybu.

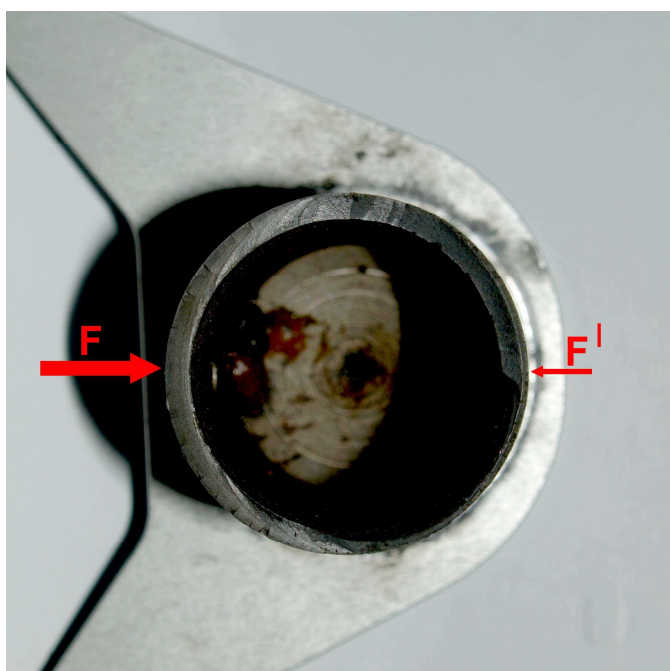
e) z existencie dvoch protiahlých a nerovnako veľkých úsekov únavového lomu vyplýva, že oska bola namáhaná striedavým premenlivým zaťažením, pričom amplitúdy zaťaženia v jednom smere boli výrazne väčšie a zrejme aj početnejšie), než amplitúdy zaťaženia v smere opačnom ($F \gg F^I$ - obr. 5),

Obr. 5 Smerovanie zaťažovacích síl osky pri vzniku a rozvoji únavovej trhliny

- zakreslené sily F a F_I (obr. 5) pôsobili prakticky v horizontálnej rovine, prípadne sila F aj mierne šikmo dohora, tak toto zaťaženie má pôvod v nárazoch kolesa na prekážky a nerovnosti na prírodných pristávacích dráhach (veľké trsy trávy na trávnatých plochách letiska a pod.),
- by uvažované sily F a F_I pôsobili vo vertikálnej rovine, tak spúšťacím zaťažením poškodzovania osky by boli nárazy kolesa na pevný podklad pri pristávaní lietadla na dráhu.

Zo skutočnosti, že veľká časť únavového lomu je prakticky hladká bez viditeľných postupových pásov vyplýva, že lom vznikol pri veľkom počte zaťažovacích cyklov (tzv. vysokocyková únava) pri pomerne malom nominálnom zaťažení. T.j. z tohto hľadiska je vriant a) podstatne pravdepodobnejší, než vriant b). Možno totiž predpokladať oveľa väčšiu početnosť nárazov kolesa do nerovností na prírodných pristávacích dráhach (pri štartoch lietadla alebo pristávaní), než vertikálnych dynamických síl pri pristávaní lietadla.

Prijať vlastné opatrenie na zvýšenie pravidelných kontrol a evidenciu nad rámec
záväzného rozhodnutia EASA AD 2009-0016
a podľa postupu záväzného bulletinu DAI MSB40-046/3 (DAI MSB D4-046/3)

v prípadoch, že prevádzka lietadla je vykonávaná prevažne z nespvnenej trávinatej VPD,
kde môže dochádzať k únavovému lomu pri väčšej početnosti nárazov predného kolesa od
nerovností na prírodných VPD s následným prelomením osky predného podvozku lietadla.
