Z Á V E R E Č N Á S P R Á V A

o odbornom vyšetrovaní leteckej nehody

lietadla typu **Schleicher ASW 28-18**

poznávacej značky **D - 2766**

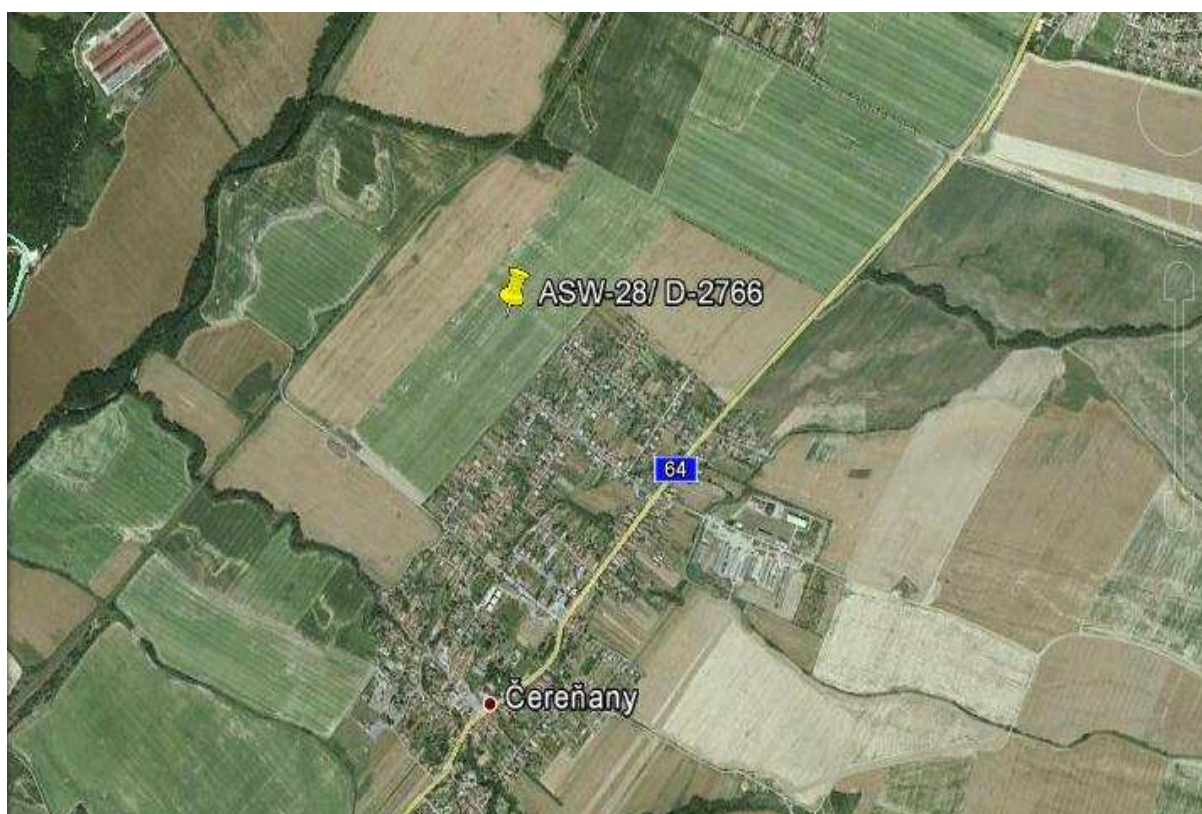
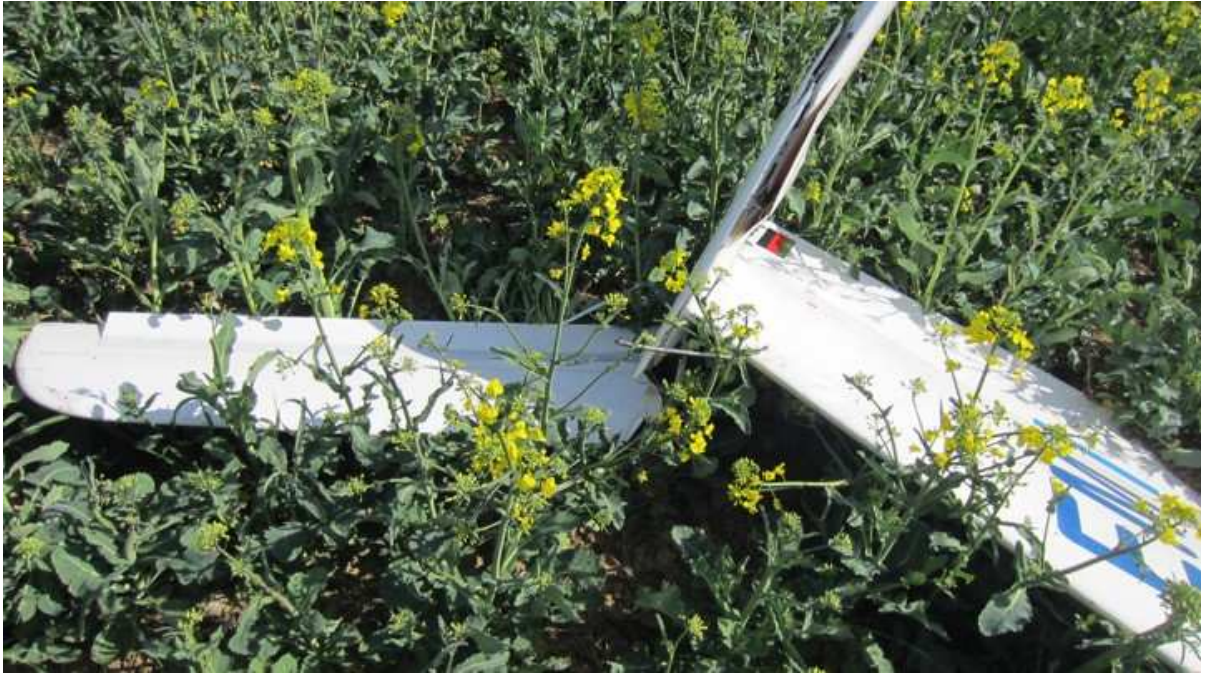
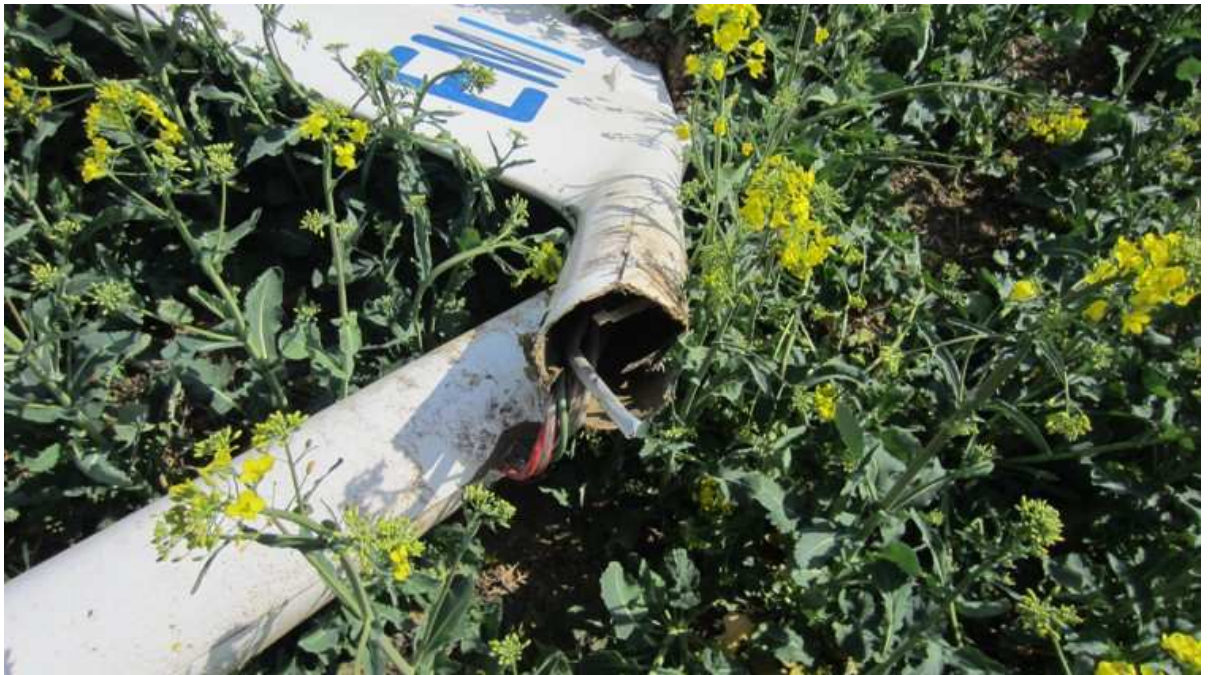
Na lietadle bola zlomená chvostová časť a výškové kormidlo.

Lietadlo pristálo do poľa s vegetáciou repky olejnej. Miesto nehody je určené zemepisnými súradnicami: N 48° 39' 07'', E 018° 29' 09''

Pristátie vetroňov do terénu si vyžaduje od pilotov vykonanie dôkladnej obhliadky zvoleného miesta pristátia a správny odhad rozpočtu na pristátie na zvolenú plochu. Pilot si pôvodne vybral plochu, ktorá bola vhodná na pristátie, ale v poslednej chvíli sa však z neznámych príčin rozhodol pred pristátím vykonať ešte jednu zákrutu (o 360°), čoho príčinou mohol byť nesprávny odhad výšky. Túto zákrutu však už z dôvodu nedostatku výšky nebol schopný dotočiť do pôvodne zamýšľaného smeru pristátia a v polovici zamýšľanej zákruty sa rozhodol pristáť do poľa s vegetáciou repky olejnej, ktoré bolo momentálne k dispozícii pred ním. Zachytenie krídlom o tento porast spôsobilo otočenie vetroňa o 180° a následné prekmitnutie trupu lietadla zapríčinilo zlomenie chvostovej časti s výškovým kormidlom.
