Z Á V E R E Č N Á S P R Á V A

o odbornom vyšetrovaní leteckej nehody
lietadla typu **Standard Cirrus**
poznávacej značky **OK-8918**

Dátum: 20.05.2012

Miesto: 0,6 km východne od obce Istebné

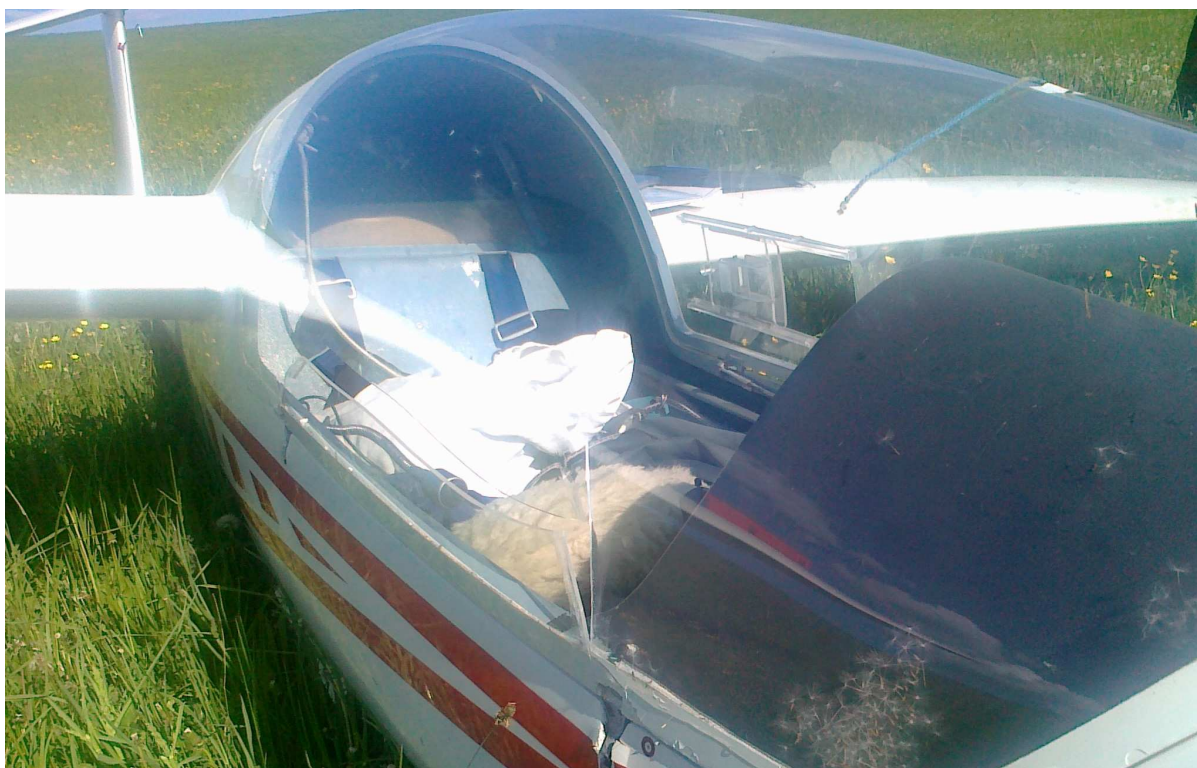
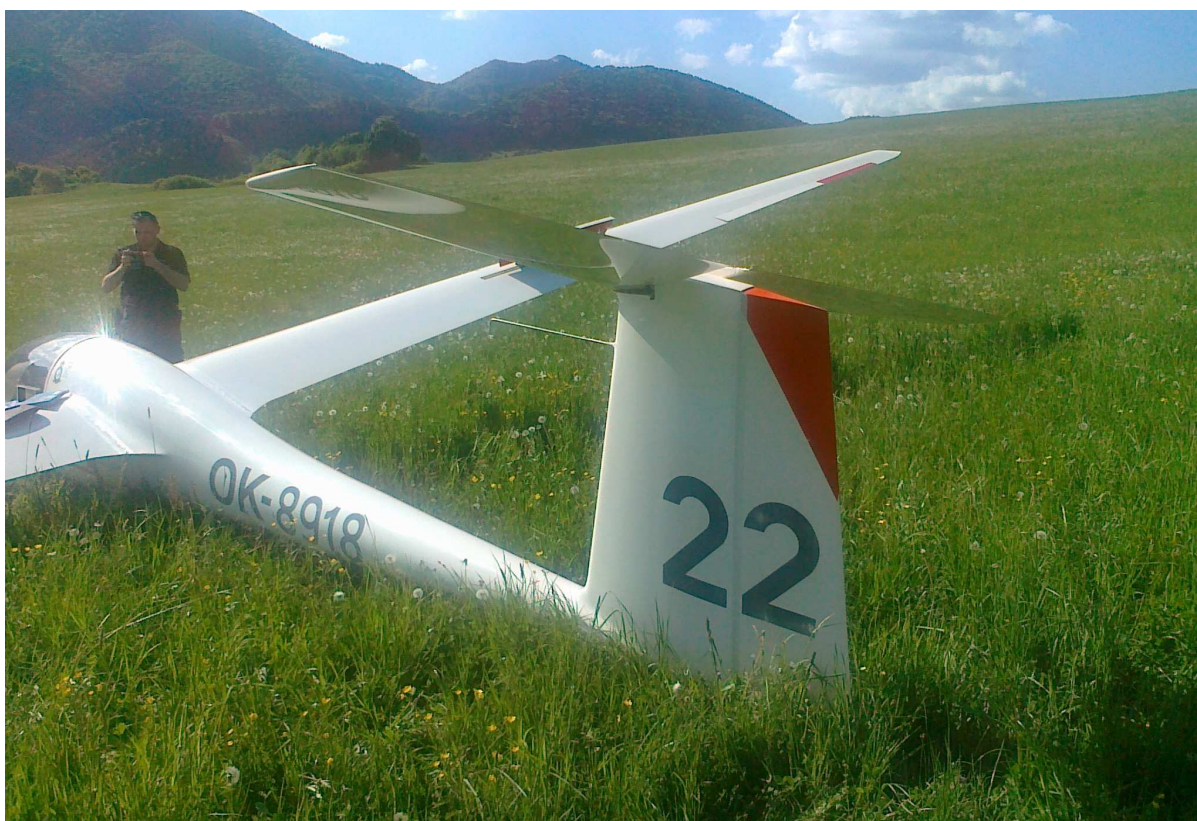
Po odskoku lietadla od terénnej nerovnosti s následným dosadnutím a dotykom krídla o terén došlo k otočeniu lietadla. Vplyvom tohto pohybu a tvrdému dotyku so zemou došlo k poškodeniu kabíny a jej následnému otvoreniu, poškodeniu chvostového kolieska a výškového kormidla.

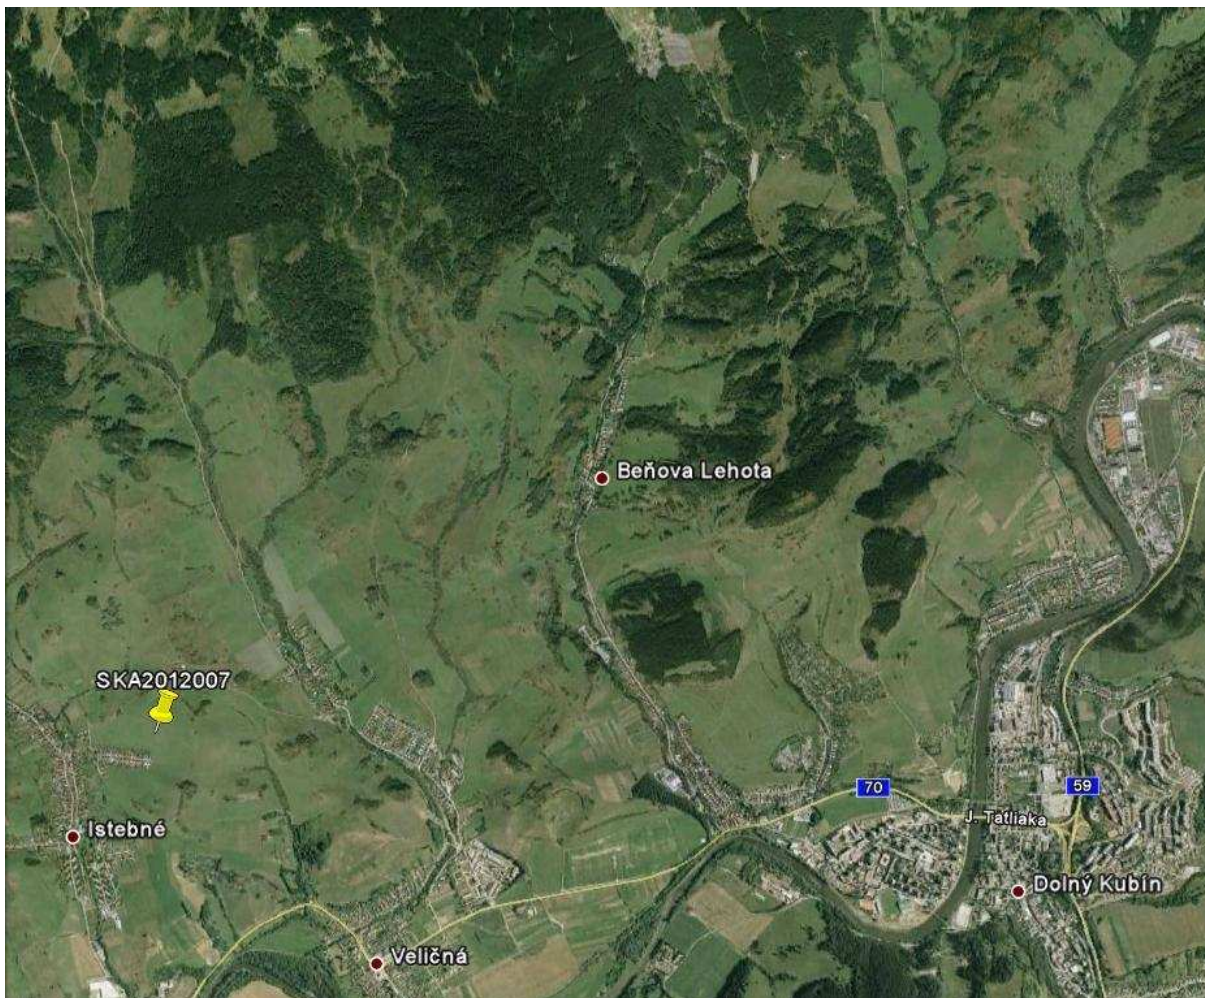
Miesto nehody je plocha o rozmeroch približne 600x150 m, ktorá sa nachádza asi 0,6 km východne od obce Istebné, orientovaná do mierneho svahu s pozvoľnými terénnymi nerovnosťami. Povrch plochy tvorí lúka s trávnatým porastom vysokým cca 20-30 cm.

Konečná poloha lietadla po leteckej nehode bola zdokumentovaná a bola vyhotovená fotodokumentácia.
