## Z Á V E R E Č N Á   S P R Á V A

o odbornom vyšetrovaní leteckej nehody

vrtníka typu **Mi-8T**

poznávacej značky **OM-TMT**

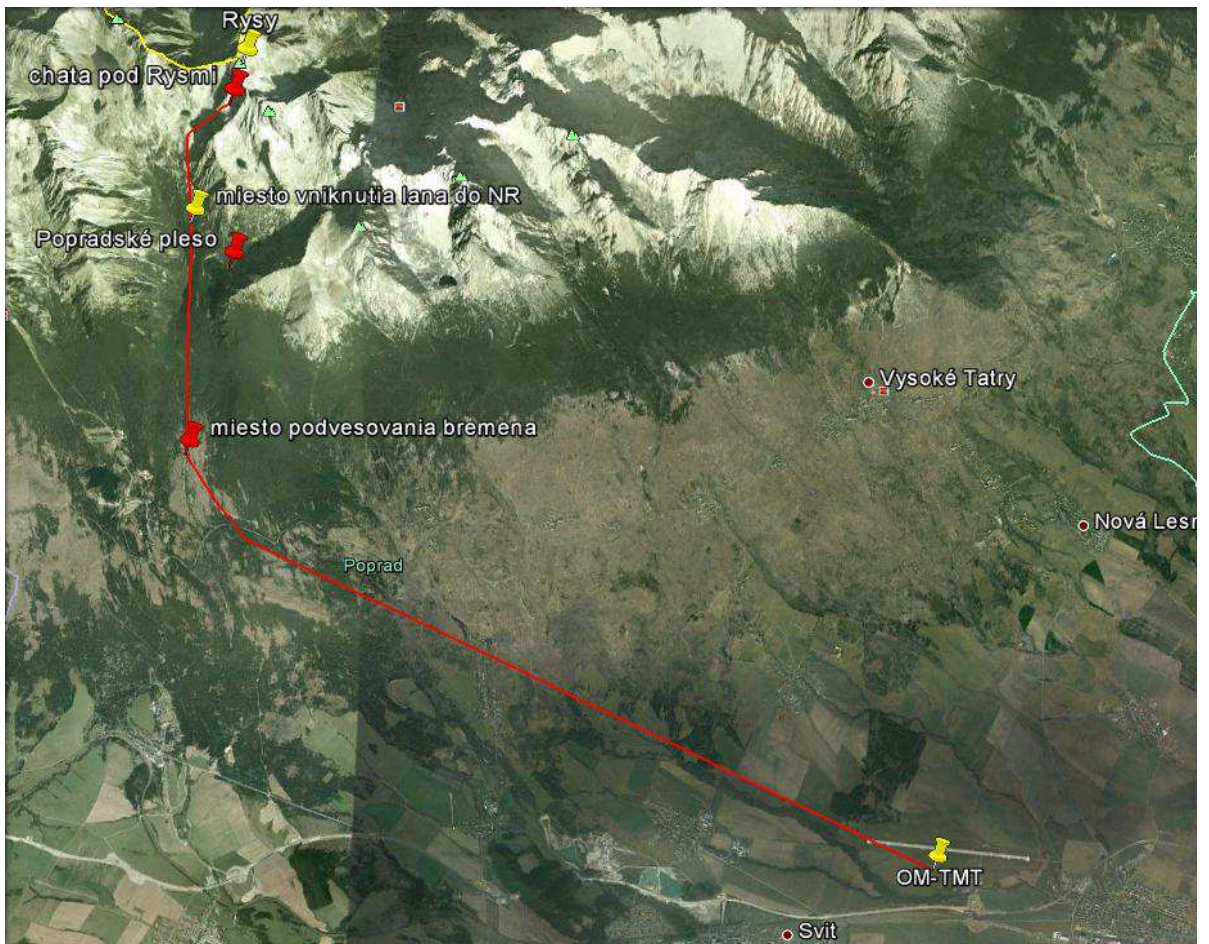
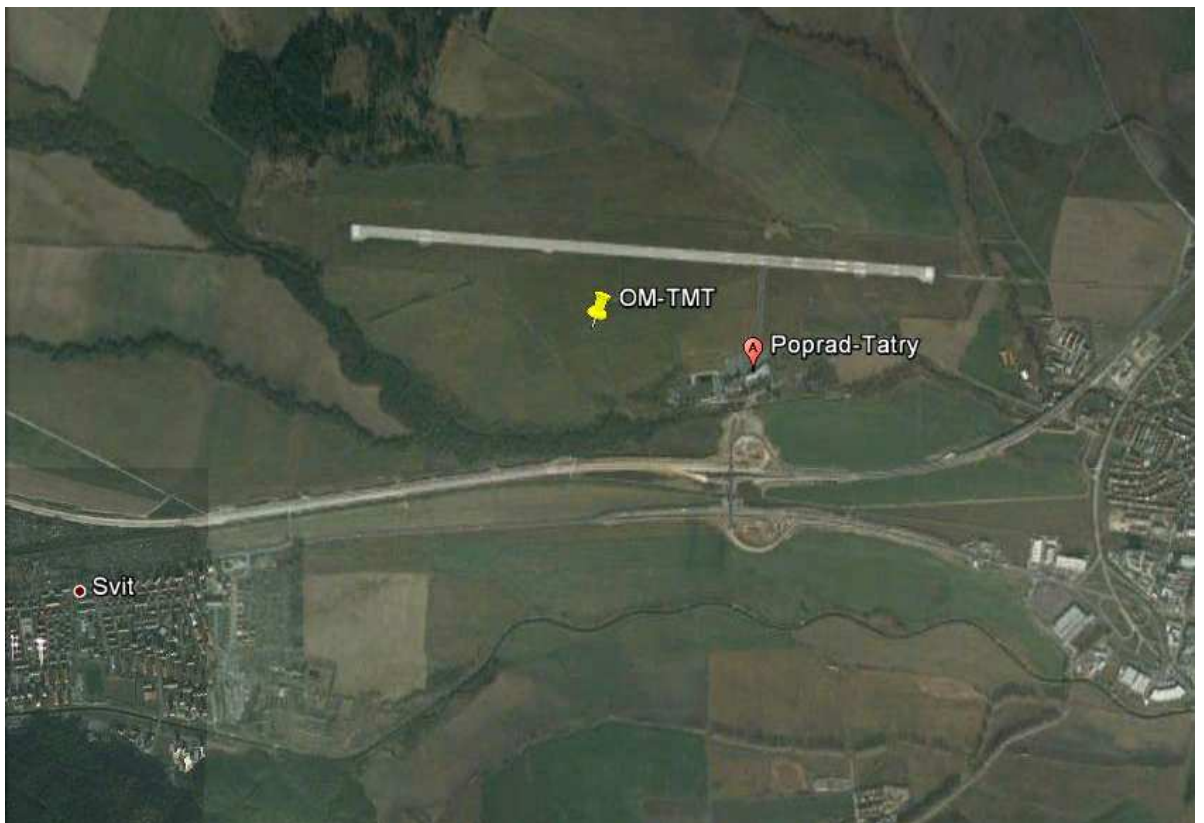
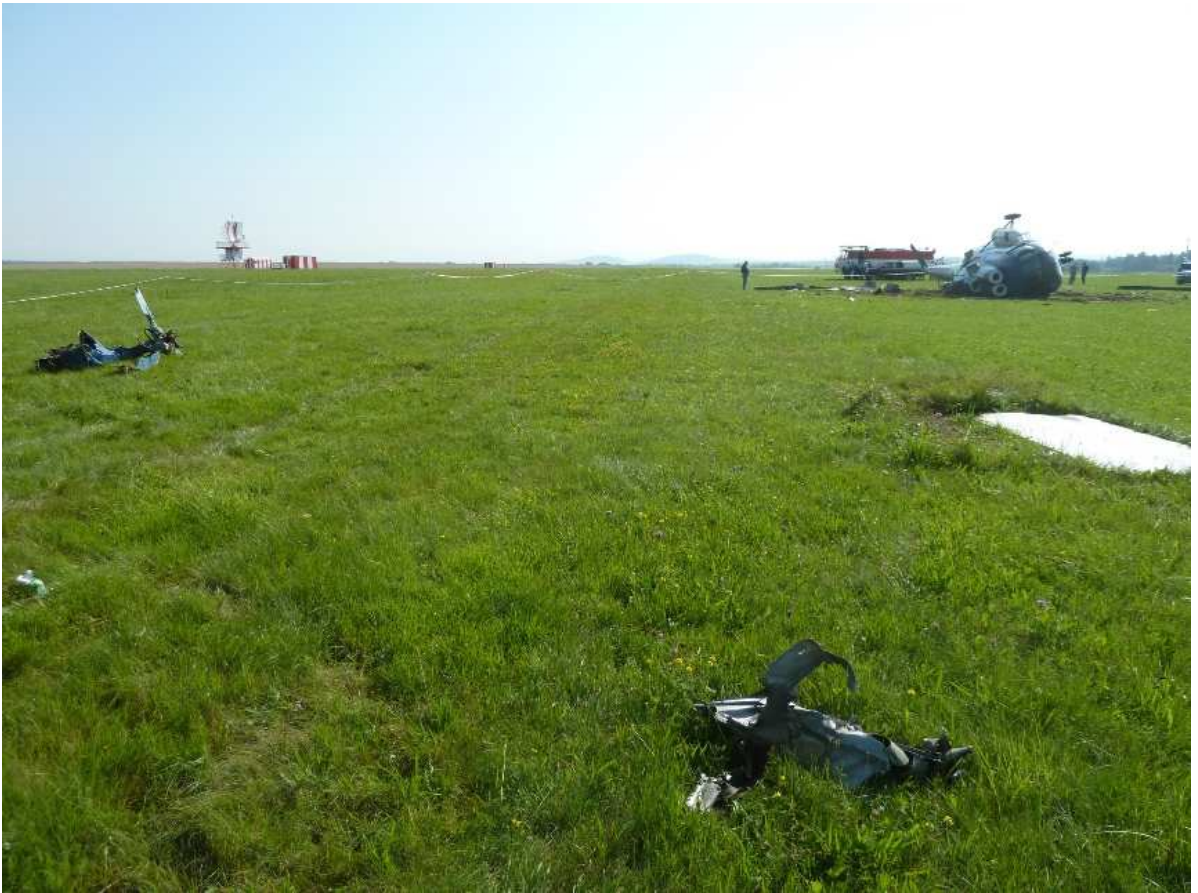
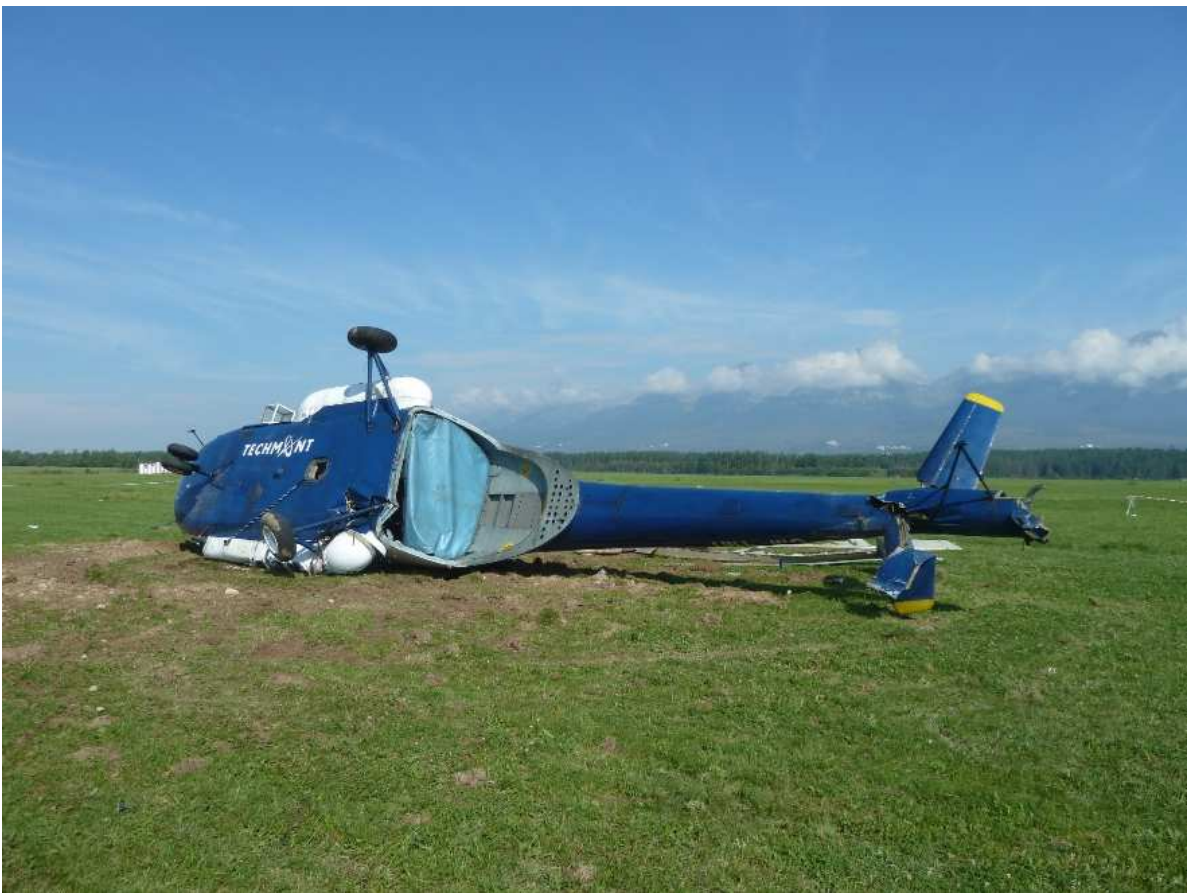
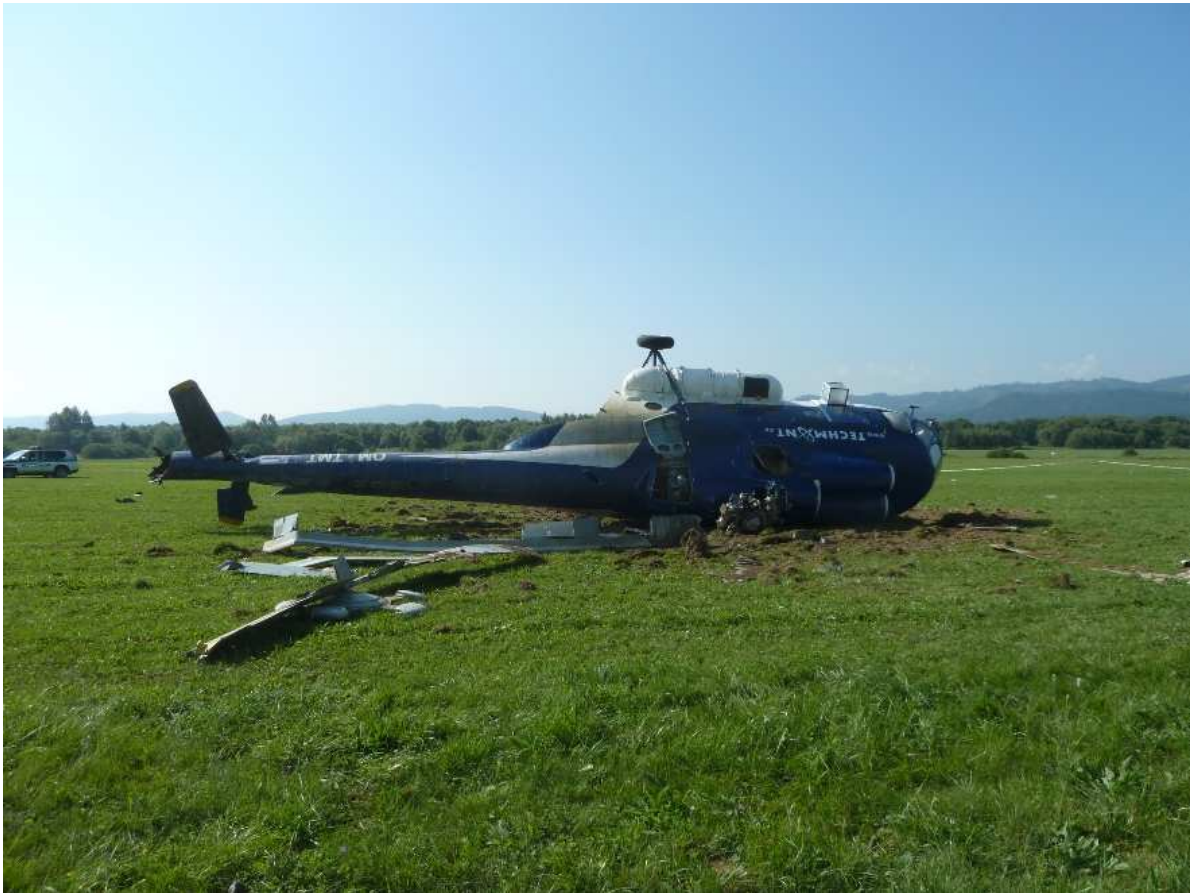
Priebeh priblíženia na pristátie bol normálny. V bezprostrednej blízkosti nad zemou začal vrtuľník vybočovať vľavo, krúžiť v špirále a otáčať sa okolo zvislej osi. Následne prestal byť ovládateľný a prišlo k nárazu o zem. Pri náraze prišlo k dotyku listov NR so zemou a ich polámaniu. V priebehu poslednej fázy letu, pred dotykom, sa oddelila chvostová časť s vyrovnávacím rotorom, pričom boli oddelené i jednotlivé časti transmisie.

Vrtuľník po zastavení rotácie ostal stáť v polohe na pravom boku.

Miesto nehody sa nachádza na VPD 07 letiska LZTT a je určené zemepisnými súradnicami: N 49° 04' 13,9'', E 020° 14' 17,6''

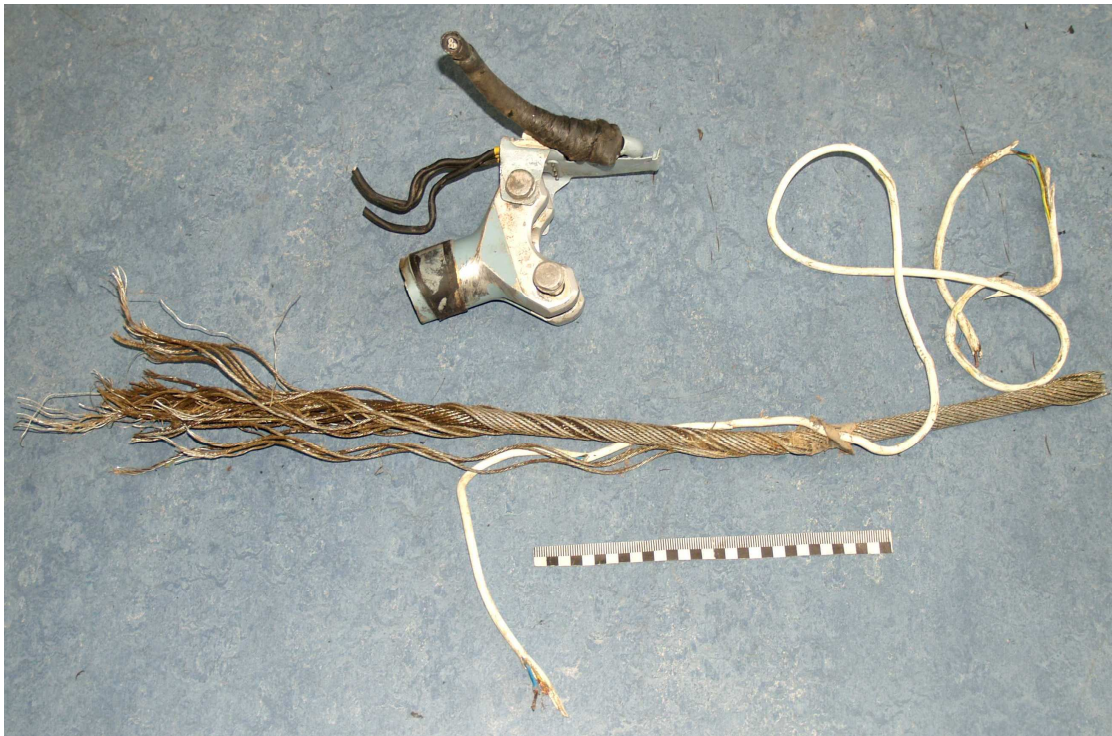
Na základe vykonaného skúmania bolo zistené, že predložené oceleové lano bolo poškodené nedovoleným, resp. nekorektným, priečne smerovaným zaťažením (kontakt s cudzím telesom). Lano svojou konštrukciou (protismerné vinutie a priemer drôtov) korešpondovalo s ryhami a vtláčkami na povrchu predloženej časti uloženia listu vyrovnávacej vrtuľky.

Stopy (povrchové ryhy) na predloženej časti z uloženia listu vyrovnávacej vrtuľky vzhľadom na charakter skúmaných rýh a vtláčkov a poškodenia lana, na prakticky nulovú možnosť kontaktu vyrovnávacej vrtuľky s iným oceleovým lanom možno s veľkou pravdepodobnosťou predpokladať, že stopy na predloženej časti uloženia listu vyrovnávacej vrtuľky boli vytvorené skúmaným lanom.

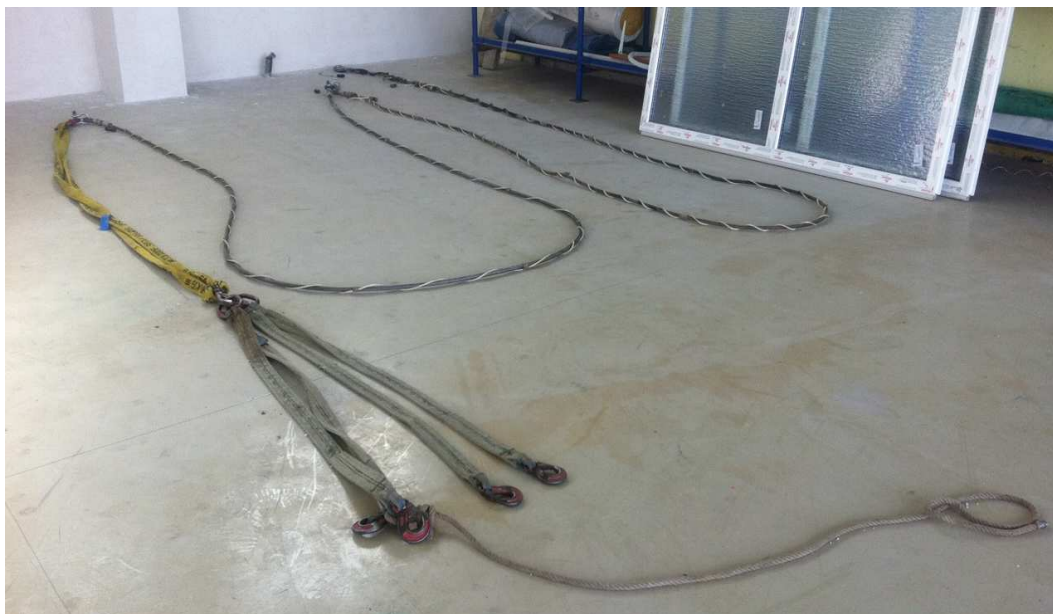
Let prebiehal s voľne podveseným transportným lanom celkovej dĺžky 28m v zostave:

- oceľové lano Herkules  $\varnothing$  18 mm o dĺžke 20 m,
- dva nylonové pásy, každý o dĺžke 4 m,
- dva pláténé pásy ukončené oceľovými závesnými hákmi, každý o dĺžke 2 m,
- konopné lano pre navedenie nákladu na miesto o dĺžke 2 m.

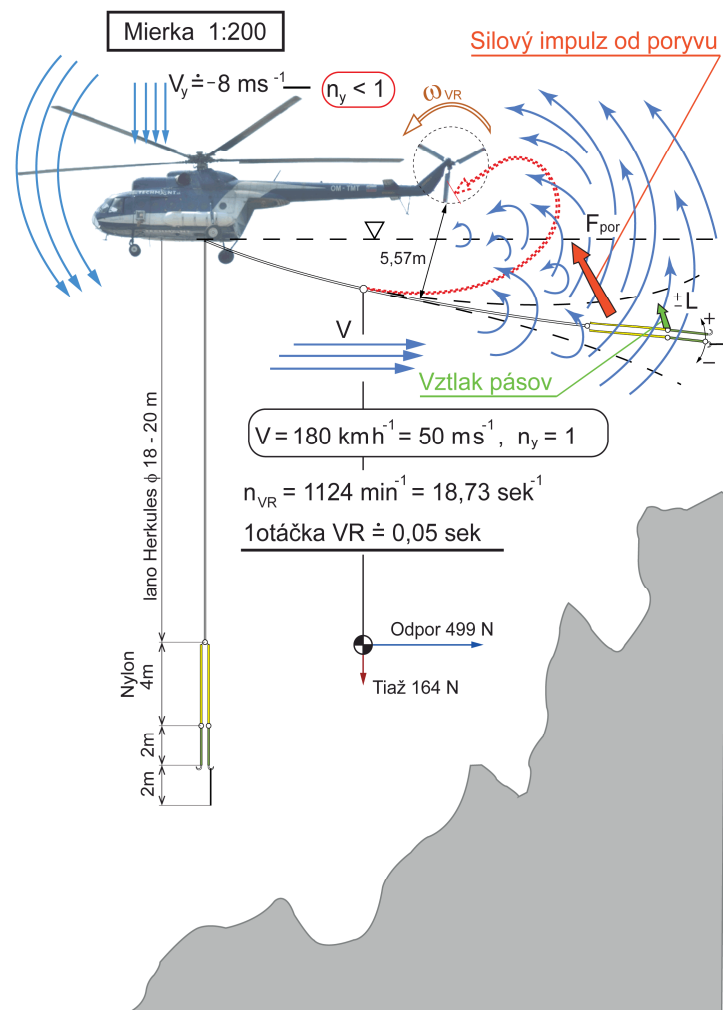
Let prebiehal s voľne podveseným transportným lanom

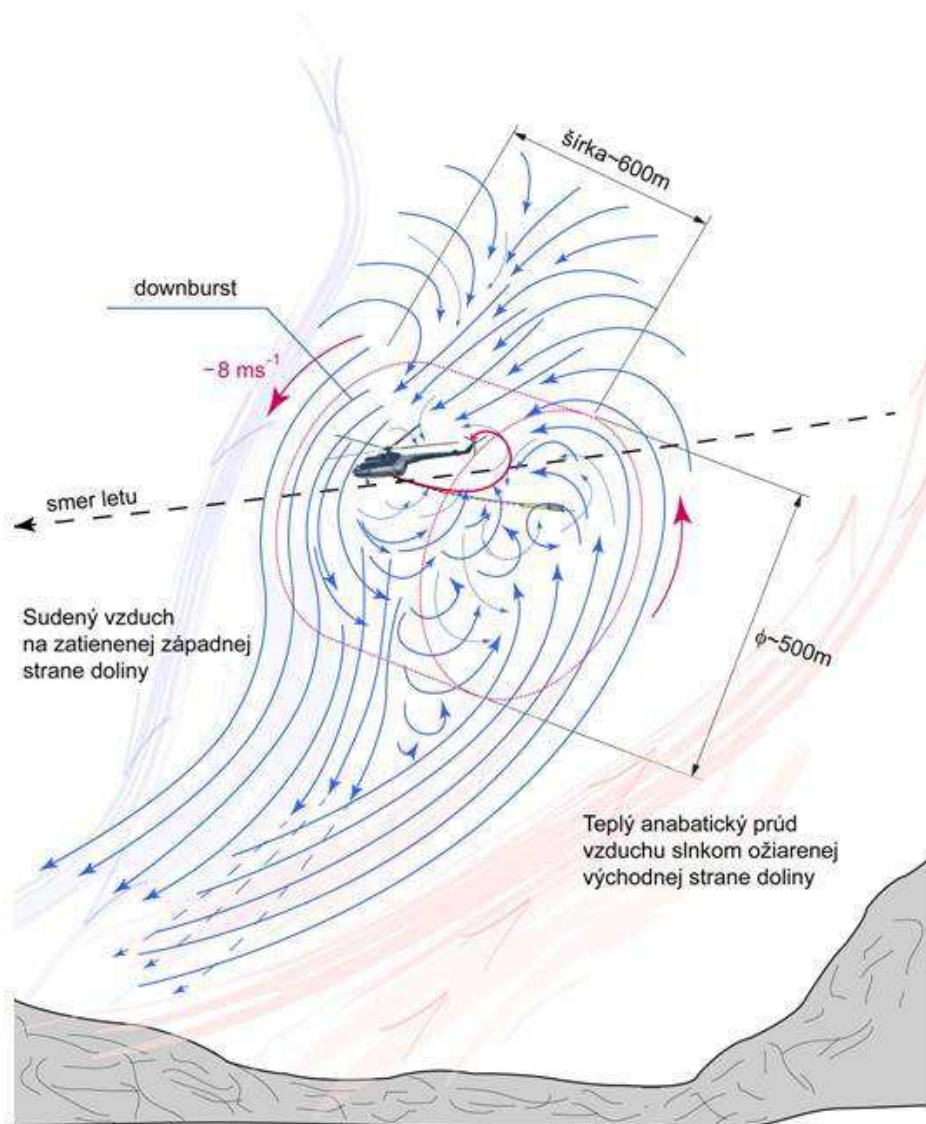
Predpokladaný fyzikálny model atmosférických procesov, ktoré boli primárnym faktorom leteckej nehody vrtuľníka

Miestna meteorologická situácia v hornej časti Mengusovskej doliny pod Žabími plesami a jej náhodný dynamický vývoj je charakteristický pre doliny, kde orografické a tepelné vplyvy sú pri náhlom prechode prúdenia z oslnenej časti do tieňa v protiklade. Ohriaty vzduch sa dostáva do konvekcie, ktorou sú tepelné nehomogenity v atmosfére vo forme stúpajúcich bublín vzduchu.

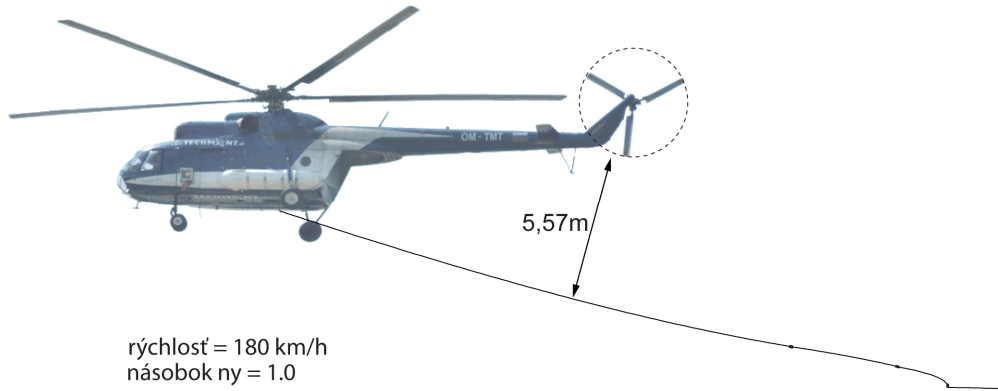
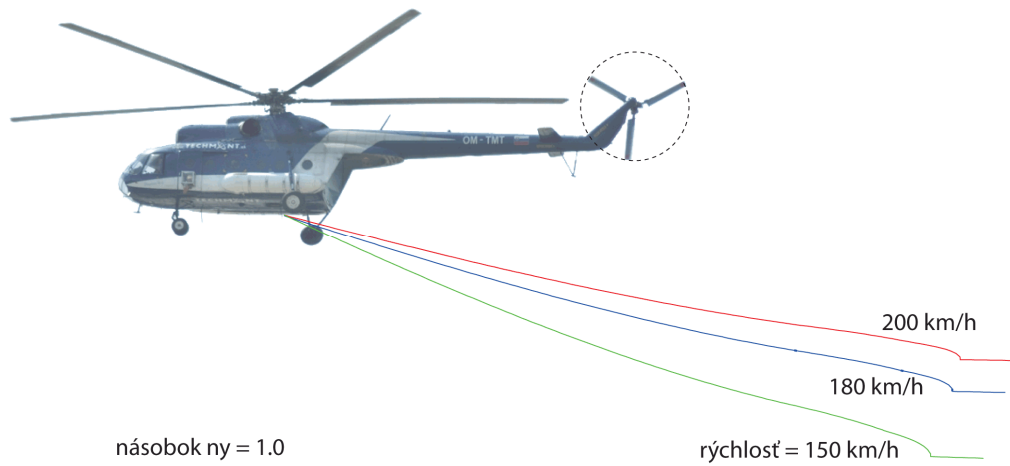
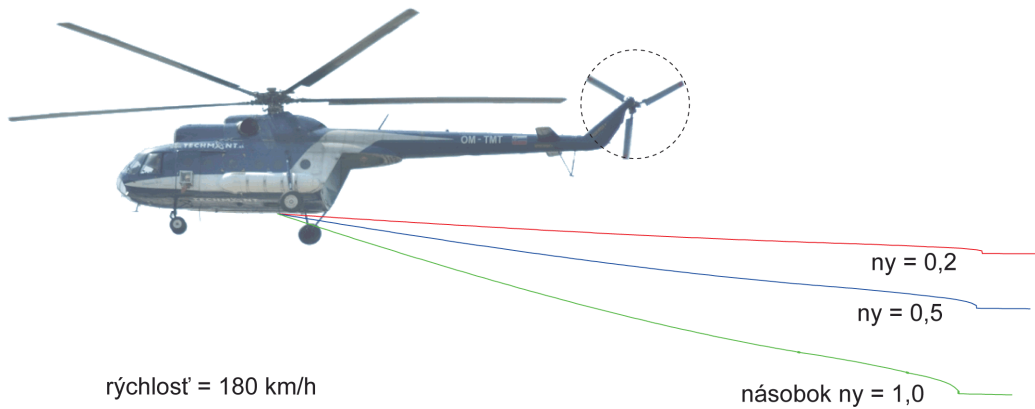
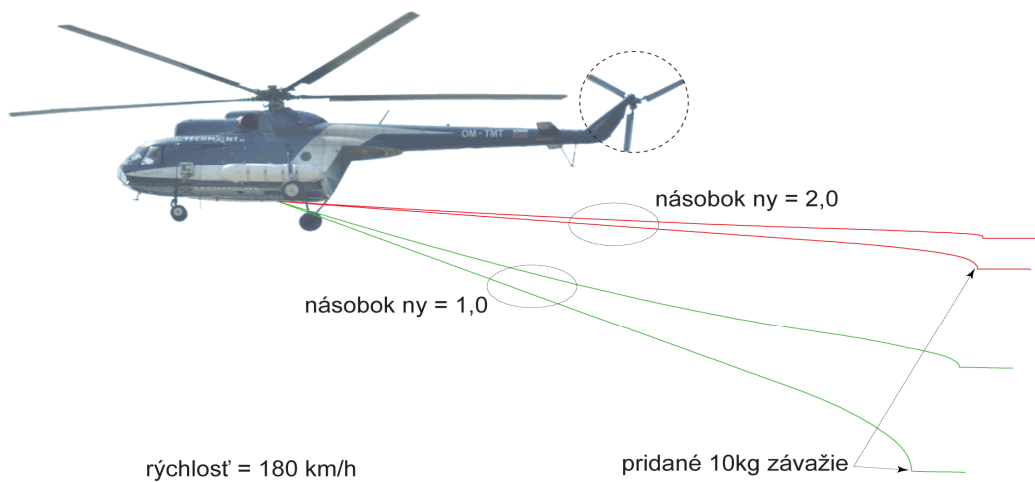
- Zvýšenie rýchlosti letu vrtuľníka po vlietnutí do zostupného poryvu vyvolá zvýšenie aerodynamického odporu podvesu. Väčší ťah odporu na lano podvesu sa prejaví zvýšením jeho polohy, t.j. priblížením k vyrovnávaciemu rotoru.
- Pokles násobku zaťaženia pri presadnutí vrtuľníka sa prejaví priblížením vyrovnávacieho rotora k zvýšenej úrovni koncovej časti lana podvesu.
- V snahe znížiť poryvom spôsobený samovoľný prírastok rýchlosti letu pilot pravdepodobne podvedome pritiahnutím páky cyklického riadenia (v danom prípade je správne reagovať zdvihnutím kolektívu) priviedol vrtuľník na kladný uhol sklonu. Chvostový nosník s vyrovnávacím rotorom klesol a tým sa ešte viac priblížil ku zvýšenej úrovni kmitajúcej koncovej časti transportného lana.

Polohy lana vzhľadom k vrtuľníku pre rôzne prípady letu ukazuje počítačová simulácia.

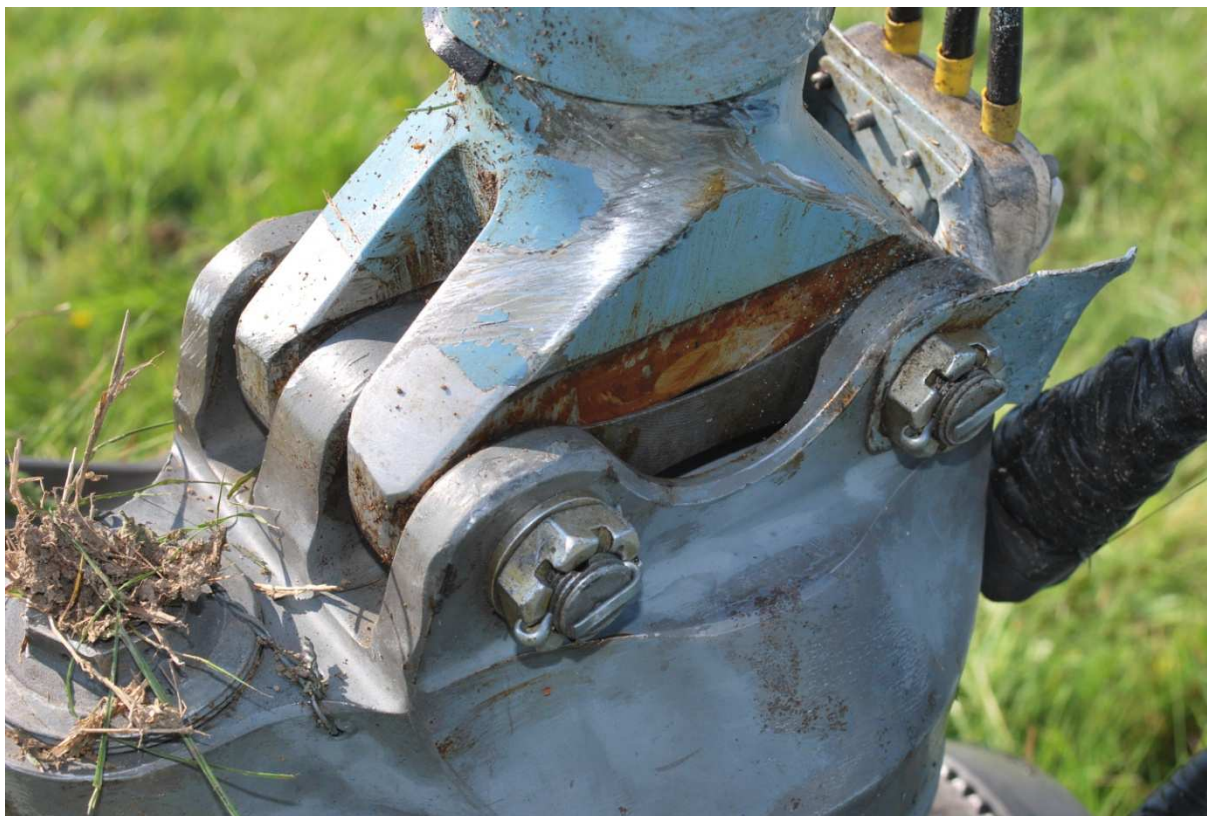
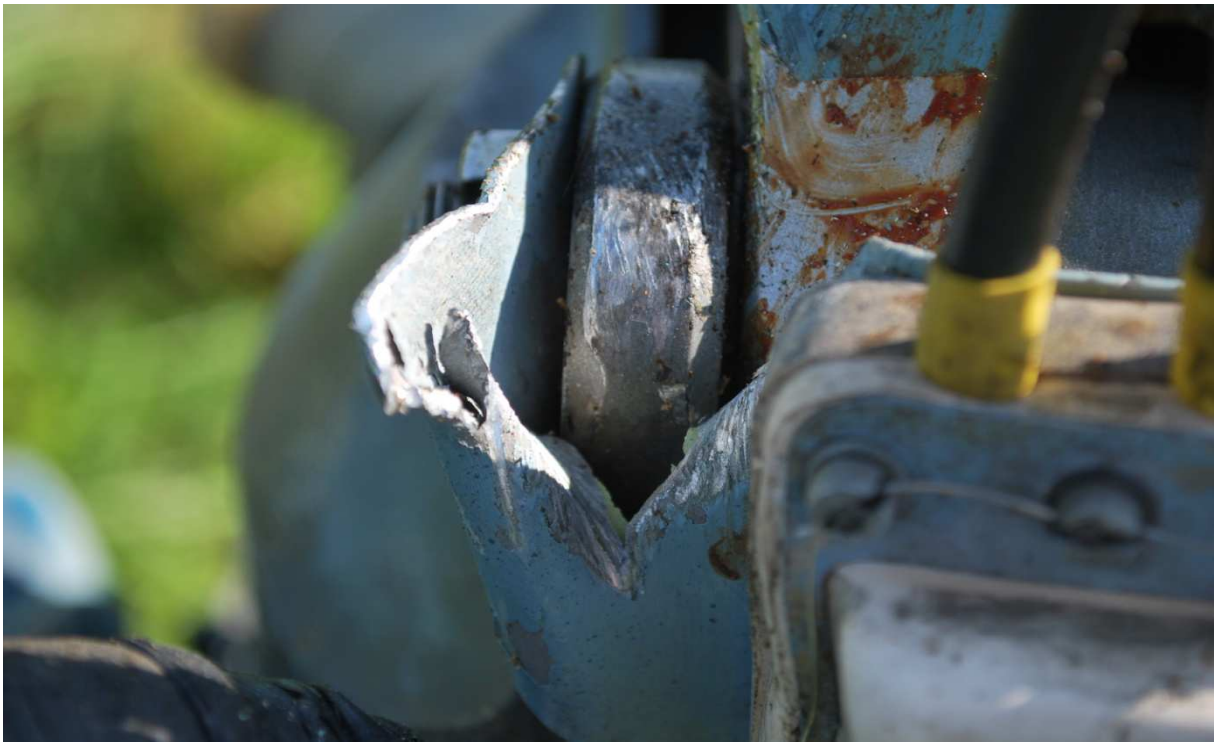
Vyrovnávací rotor má pri nominálnom režime práce pohonnej jednotky otáčky  $1124 \text{ ot.min}^{-1}$ , to je 18,73 otáčok za sekundu. Po dotyku pravdepodobne koncovkej poddajnej konopnej časti transportného lana s rovinou otáčania vyrovnávacieho rotora začalo jeho bleskurýchle navíjanie na hlavu vyrovnávacieho rotora. Pri otáčkach rotora 18,73 za sekundu trvalo namotanie časti lana, ktorá presahuje dĺžku vrtuľníka (15,3 m) na hlavu vyrovnávacieho rotora o priemere  $\varnothing$  280 mm, do napnutia zostávajúcej časti lana (12,7 m), ukotvanej na záves v trupe vrtuľníka cca 0,9 sekundy! V tom okamihu oceľové lano dynamicky napnuté na medzu pevnosti prasklo v mieste ohybu (koncentrátor napätia ) na dotykovom bode so závesom listu vyrovnávacieho rotora.

Po roztrhnutí sa časť voľného konca roztrhnutého lana, ukotveného v trupe vrtuľníka svojou pružnosťou vymrštila a namotala na pravú polovicu stabilizátora, ktorú vážne poškodila.

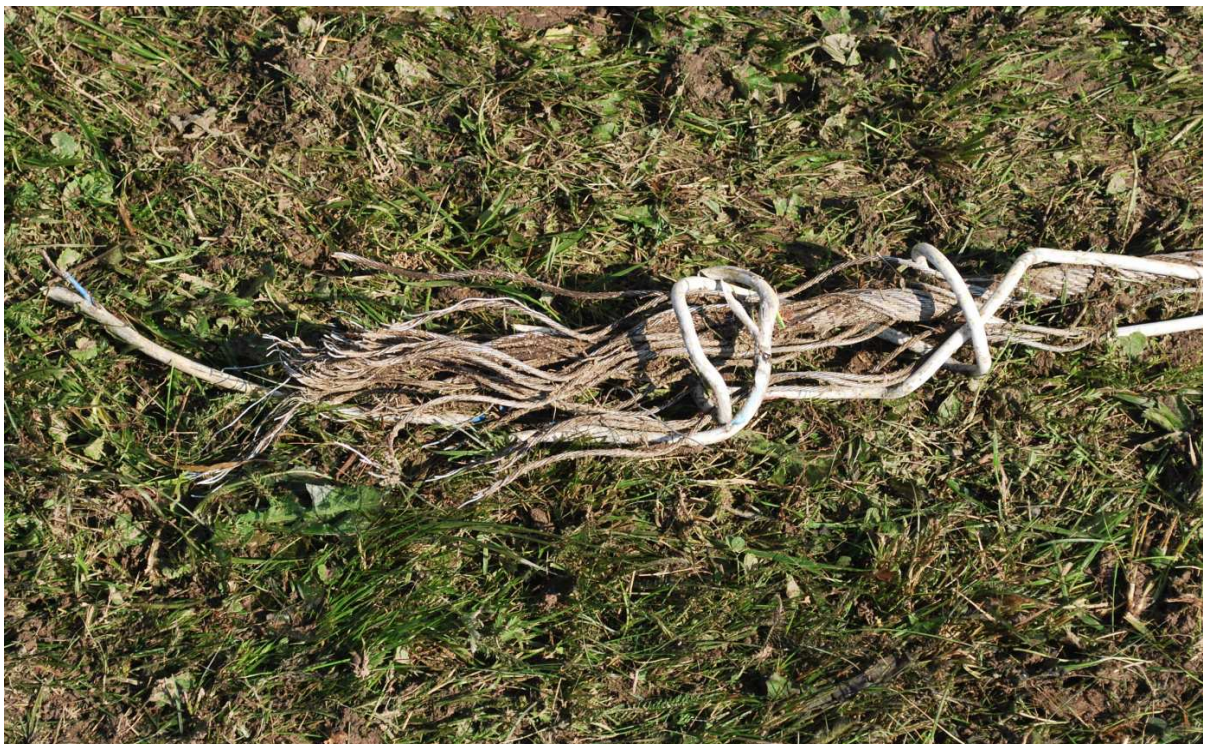
Odtrhnutá časť lana (cca 15,3 m), namotaná na hlavu vyrovnávacieho rotora, sa začala postupne odvíjať (proti smeru otáčania rotora relatívne pomalšie ako pri navíjaní) pôsobením progresívne narastajúcej odstredivej sily. Postupným odvíjaním lana narastala hmotová nevyváženosť vyrovnávacieho rotora, ktorá sa prejavila **intenzívnym** rozkmitaním vrtuľníka v pozdĺžnom smere. (Pod pojmom hmotovej nevyváženosti rotujúceho telesa rozumieme stav, keď hlavná centrálna os zotrvačnosti nie je totožná s osou jeho rotácie – statická nevyváženosť).

Po odvinutí bolo lano vymrštené odstredivou silou do priestoru a amplitúda kmitov vrtuľníka sa podstatne znížila. (Počas odvíjania pravdepodobne muselo lano niekoľko krát preletieť aj medzi listami NR bez ich vážnejšieho poškodenia).
