Z Á V E R E Č N Á S P R Á V A

o odbornom vyšetrovaní leteckej nehody

vetroňa typu **Standard Cirrus**

poznávacej značky **OM - 7274**

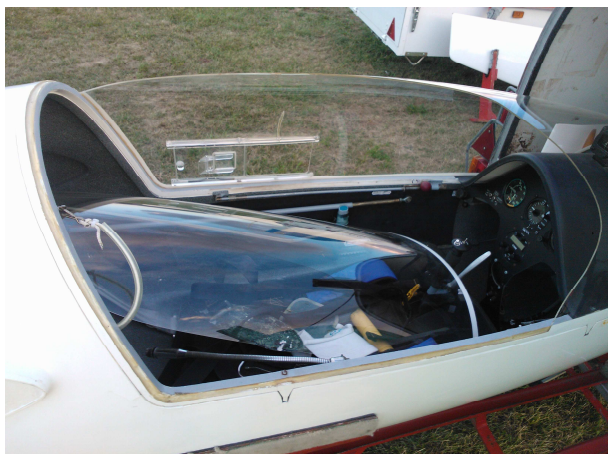
Obr. 1

Vetroň Standard Cirrus - po núdzovom pristátí mal rozbité plexi odklopného krytu pilotného priestoru (obr.1), odtrhnutú ostrohovú botku (obr. 2), odtrhnuté závesy prístrojovej dosky (obr. 3) a ohnutú prístrojovú dosku (obr. 4), zohnutú zadnú dolnú trubku prutoviny v mieste zadného uloženia podvozku (obr. 5) a prasknuté predné kĺbové ložisko na ľavej strane trupu (obr. 6). Na pravom krídle mal odtrhnutú krídlóvú botku (obr. 7). Na ľavom krídle mal poškrábaný dolný poťah krídla cca 1 m od konca krídla (obr. 9) a na výškovke praskliny okolo aerodynamického krytu (obr. 8).

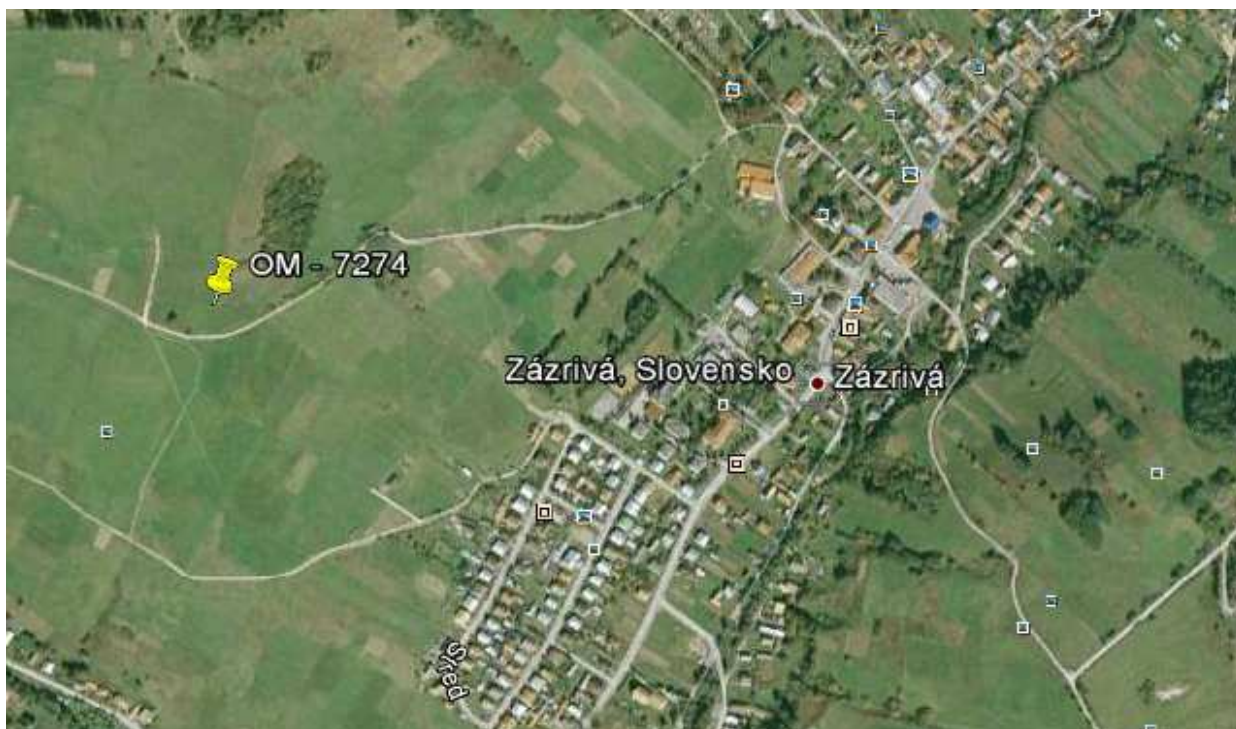
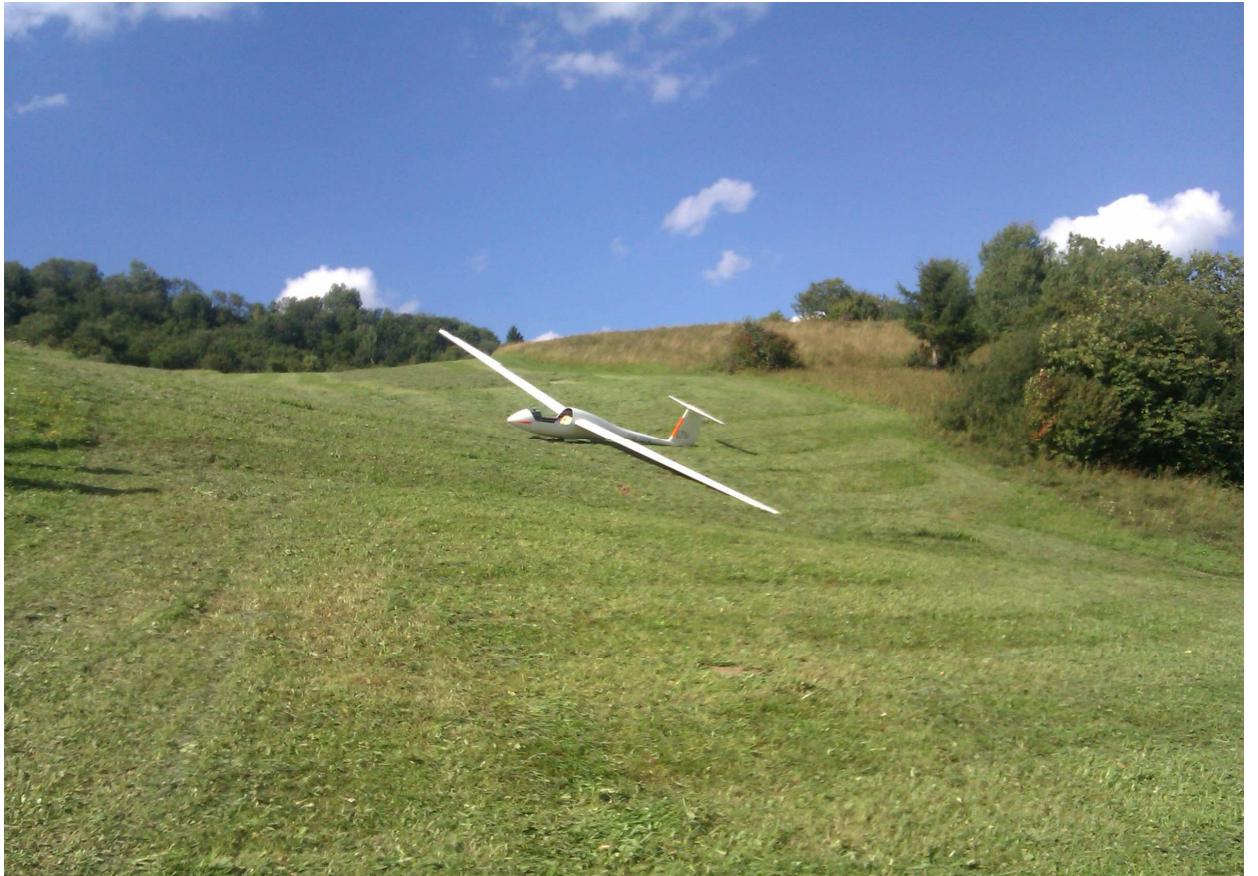
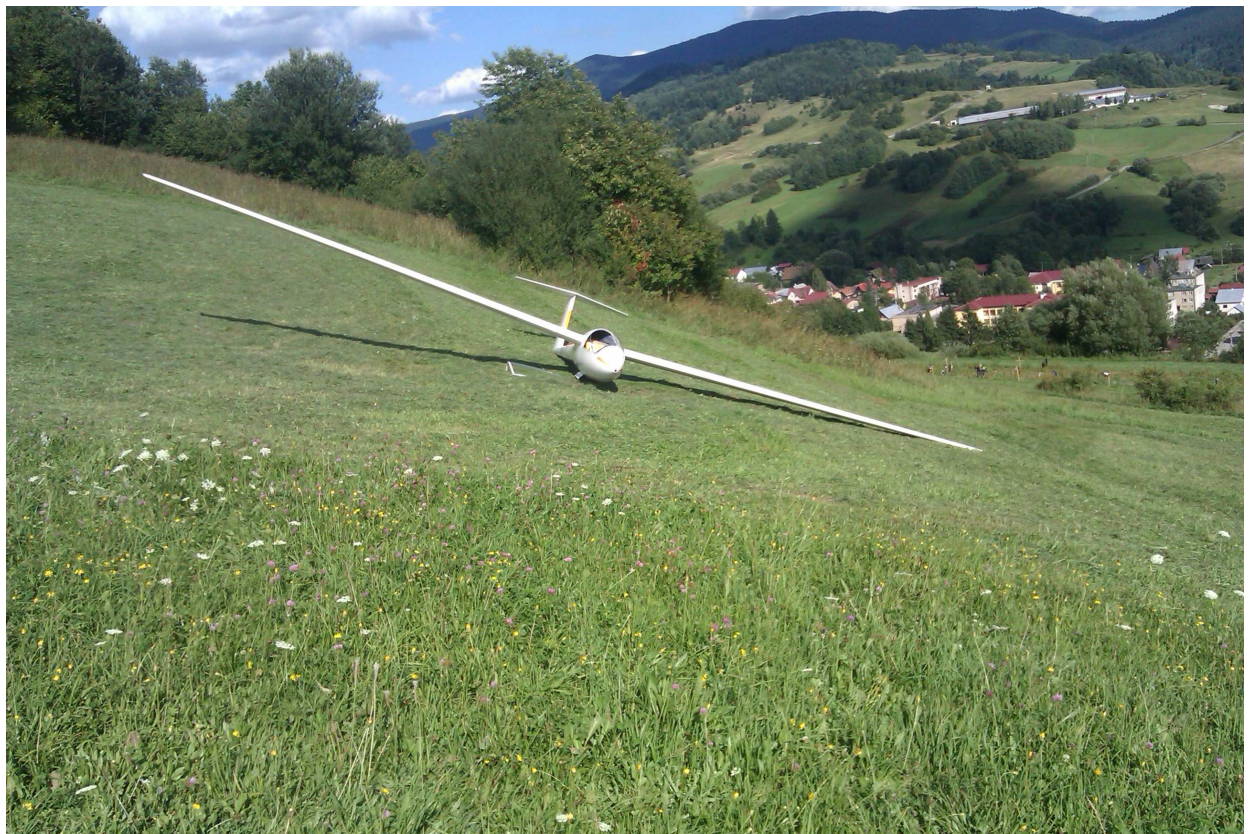
Vetroň po leteckej nehode ostal vcelku a poškodený.
