Z Á V E R E Č N Á S P R Á V A

o odbornom vyšetrowaní leteckej nehody
motorového padákového klzáka typu **ORBIT 3 28 / MINIPLANE TOP80**
bez poznávacej značky

Dátum: 17.09.2012

Miesto: Nové Zámky

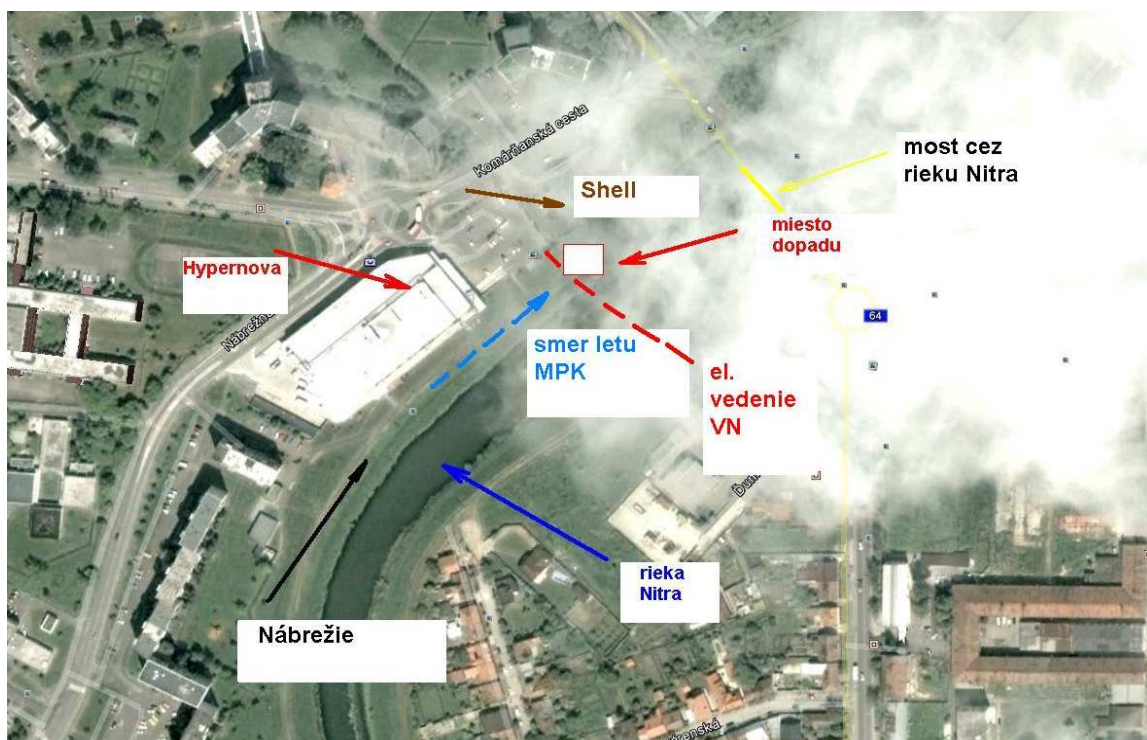
Miesto leteckej nehody sa nachádza na brehu rieky Nitra v zastavanej časti mesta Nové Zámky.

Vzhľadom na poškodenie viacerých nosných šnúr hornej galérie vo vzdialenosti 0,5 – 1,7 m od vrchlíka, za predpokladu vzdialenosti závesu pilota 7,5 m od vrchlíka, sa pilot s pohonnou jednotkou v okamihu nárazu nachádzal približne 6 – 7 m pod vedením vysokého napätia a podľa miesta poškodenia šnúr, mierne vľavo od stredu vrchlíka možno usudzovať, že k nárazu došlo skoro kolmým letom na vedenie vysokého napätia.

vedenia vysokého napätia sa nachádza most cez rieku Nitra, toto vedenie vysokého napätia prehliadol, čo spôsobilo zachytenie nosnými šnúrami MPK o vodiče vysokého napätia a následnému pádu na zem. Pri náraze, následkom dotyku jednotlivých vodičov, vznikol skrat a následný elektrický výboj, pri ktorom boli poškodené nosné šnúry MPK. Pri páde na zem prišlo k zraneniu pilota a poškodeniu pohonnej jednotky. Pilot prvého MPK toto vedenie vysokého napätia preletel a pokračoval v lete na letisko LZNZ.
