## Vybehnutie lietadla cez okraj dráhy pri rolovaní po pristátí, deštrukcia predného podvozku

<b>Lietadlo</b>	lietadlo Airbus A300-B4 poznávacej značky EI-EAC
<b>Dátum a čas nehody</b>	16.11.2012, 04:25 hod. <sup>(1)</sup>
<b>Prevádzkovateľ</b>	Air Contractors
<b>Miesto leteckej nehody</b>	AD Bratislava (Slovensko)
<b>Typ letu</b>	Medzinárodná verejná preprava tovaru
<b>Osoby prítomné na palube</b>	Hlavný pilot (Pilot Flying PF), kopilot (PNF); mechanik-navigátor
<b>Dôsledky a škody</b>	Značne poškodené lietadlo

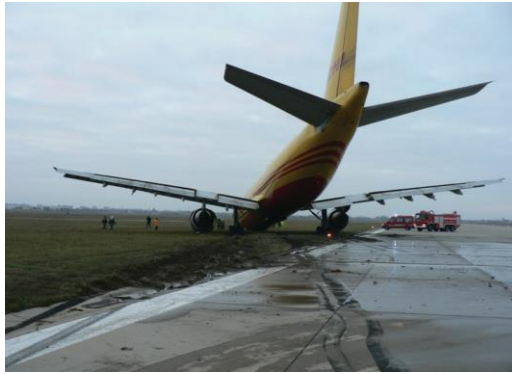
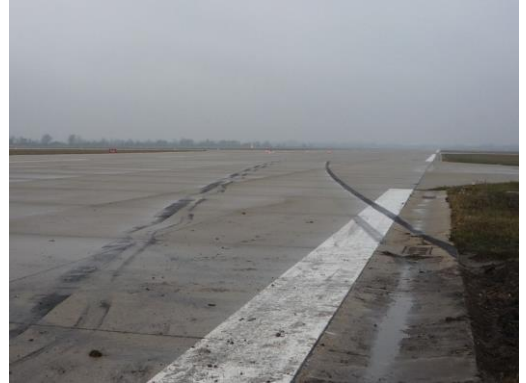
Na dráhe sú badateľné stopy po pneumatikách kolies predného podvozku. Tieto stopy začínajú v axiálnej línii (bod 04 na nižšie znázornenej schéme), potom sa vychylujú smerom doľava až po okraj dráhy. V poslednom úseku dráhy sú zreteľné aj stopy po pneumatike ľavého zadného kola (pneumatika č. 5) ľavého hlavného podvozku.

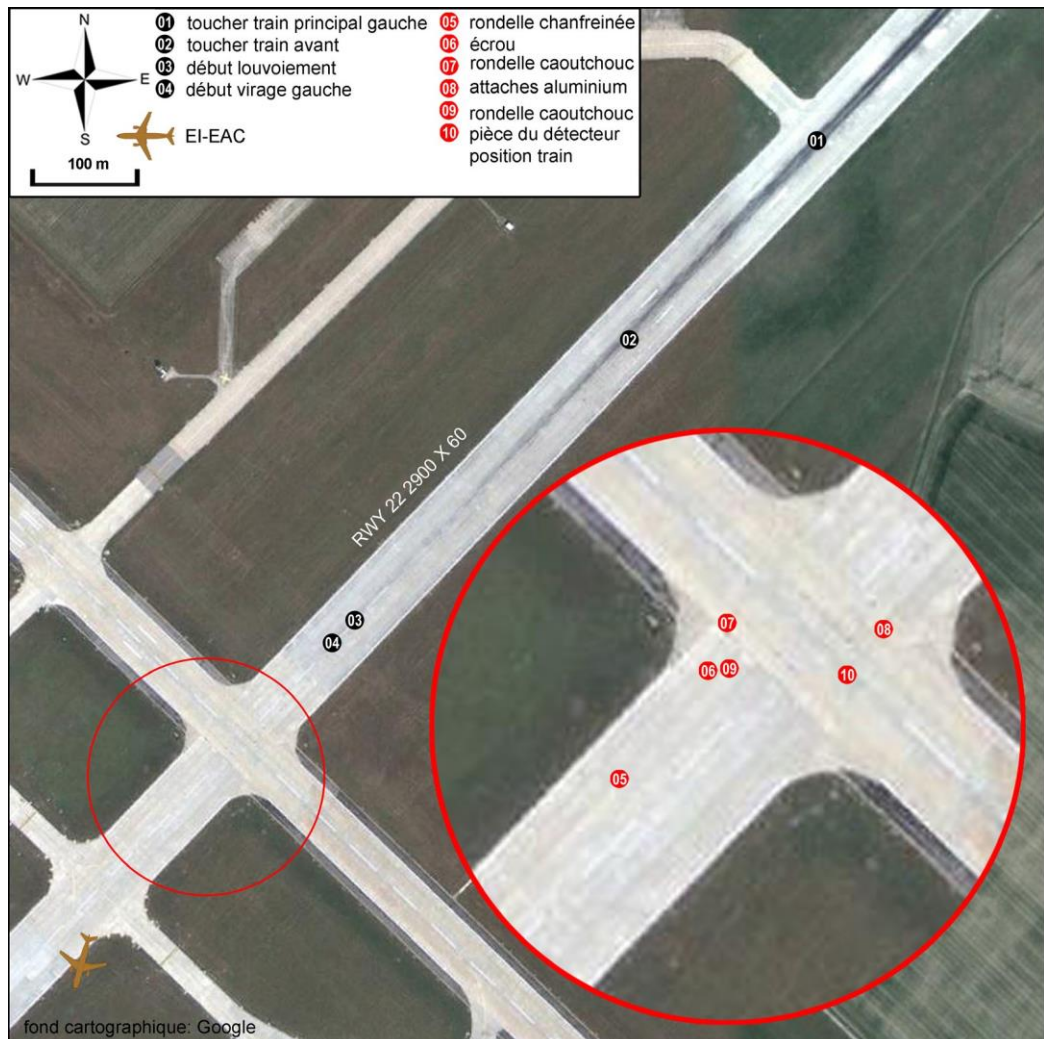
Na dráhe, konkrétne v mieste, kde začína stopa po pneumatikách predných kolies, sa našli časti predného podvozku. Medzi nimi sa nachádza spojovací hriadeľ nožnicového mechanizmu podvozku (pozri zoznam súčastok označených červenou farbou v schéme, ktorá sa nachádza ďalej v texte).

V mieste leteckej nehody sa nenašiel drážkovaný krúžok (vo vyššie znázornenej schéme vyznačený modrou farbou a súčiastka znázornená v schéme ako diel č. 5, teda stredový hriadeľ zmienený v pododseku 2.2). Ostatné súčiastky tvoriace nožnicový mechanizmus podvozku boli preskúvané v BEA. Na základe analýz a testov boli zistené tieto skutočnosti:

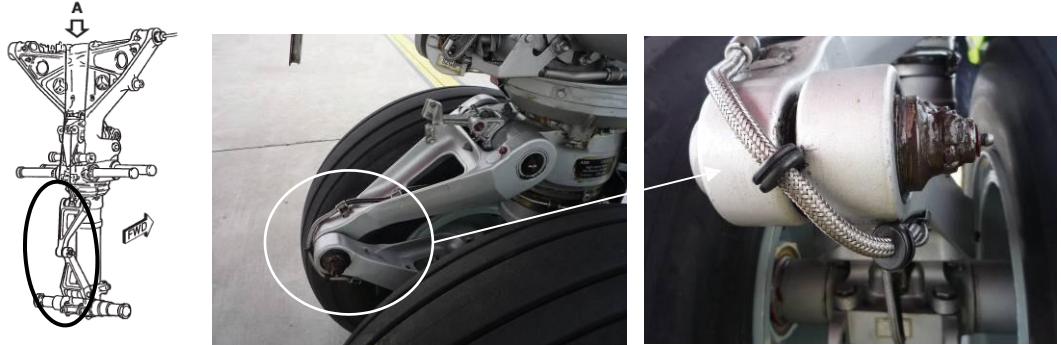
Schéma a fotografie (pohľad z profilu a spredu) spojovacieho segmentu nožnicového mechanizmu predného podvozku A300-B4

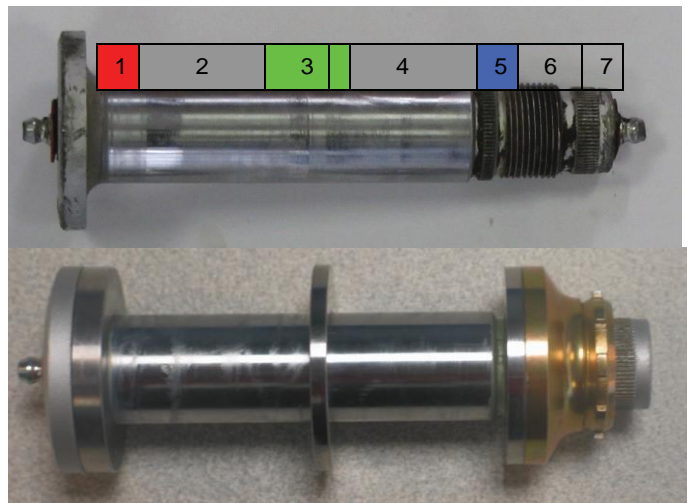
Stredový hriadeľ (Apex Pin) bez ramien nožnicového mechanizmu

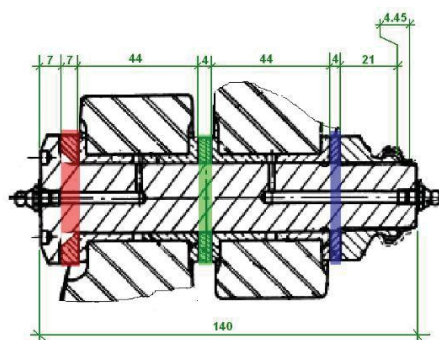
Rozmerová schéma

Analýza menovitých rozmerov zariadenia určených kótami ukazuje, že celková dĺžka montážneho celku je 140 mm. Po zasunutí posledného brzdového krúžku bola dĺžka hriadeľa dlhšia ako 4,5 mm. Dĺžka 0,5 mm drážok osi je viditeľná.

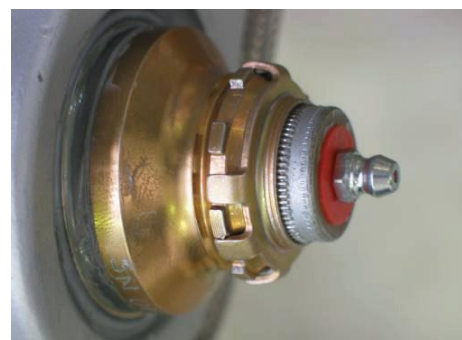
Fotografia koncovej časti hriadeľa s viditeľnými 0,5 mm drážkami za brzdovým krúžkom

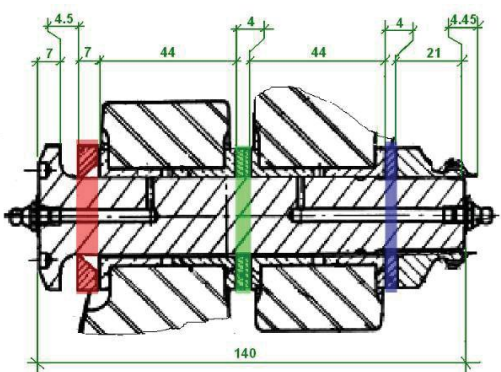
<p><b>Rozmerová schéma č. 1</b></p>
<p><b>2. nesprávny spôsob montáže:</b></p> <p>Dôjde k nemu v prípade obráteného poradia červeného a zeleného krúžku pri montáži, pričom medzi hlavicom hriadeľa a nesprávne polohovaným krúžkom je viditeľná medzera, takisto z dôvodu zaobleného prechodu.</p>

<p><b>1. nesprávny spôsob montáže:</b></p> <p>Zošikmený krúžok znázornený červenou farbou bol namontovaný naopak. V takejto polohe sa priamo nedotýkal hlavice hriadeľa z dôvodu zaobleného prechodu medzi tyčou/vretenom a hlavicom hriadeľa.</p>

V oboch prípadoch sa 4,5 mm dlhá zostava namontuje medzi hlavicu hriadeľa a prvý namontovaný krúžok. Vzniknutý posun resp. odchýlka následne neumožní úplné dotiahnutie brzdového krúžku v drážkach na druhom konci hriadeľa. Drážky brzdového krúžku zapadajú do drážok hriadeľa na ploche menej ako 1 mm namiesto menovitej plochy 4,45 mm.

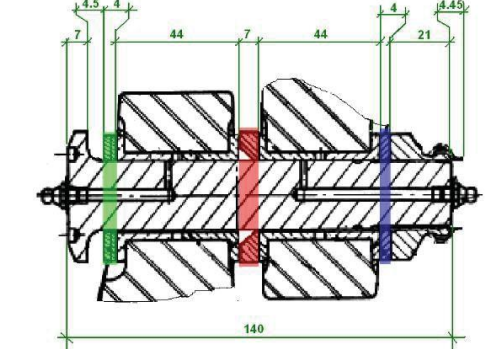
<p><b>Rozmerová schéma č. 2</b></p>

Pri druhom spôsobe montáže spôsobuje väčšia hrúbka krúžku č. 1 (7 mm namiesto 4,2 alebo 4,4 mm) dodatočný problém pri zasúvaní hriadeľa. Na vyrovnanie polôh ložísk oboch ramien nožnicového mechanizmu a úplné zasunutie hriadeľa je potrebné vyvinúť neobvykle veľké úsilie. Druhý spôsob montáže sa teda realizuje ešte ťažšie ako prvý spôsob.

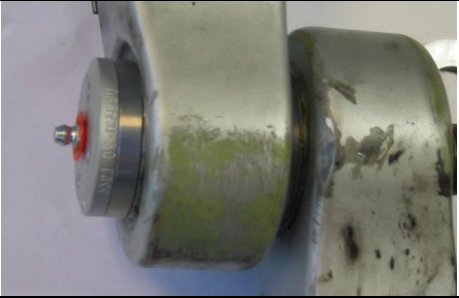
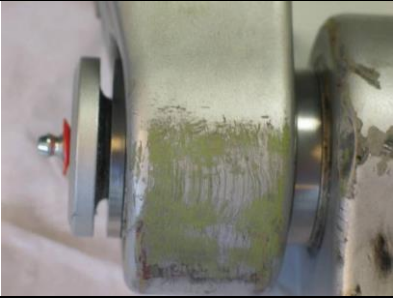
<b>Fáza 1</b>	
<b>Správna montáž</b>	<b>Nesprávna montáž</b>

<p>Zošikmený krúžok je namontovaný tak, že sa jeho zošikmená časť dotýka hlavice hriadeľa a nevidno žiadnu medzeru.</p>	<p>Medzi hlavice hriadeľa a nesprávne namontovaným krúžkom je vidno medzeru širokú 4,5 mm</p>
<b>Fáza 2</b>

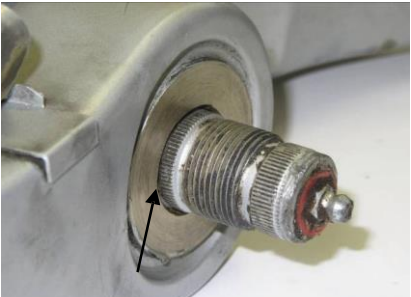
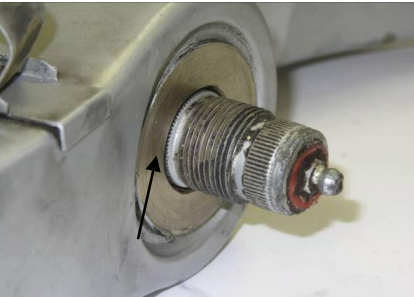
<p>Vidno drážky hriadeľa. Drážkový krúžok prilieha k prvým drážkam hriadeľa. Takýmto spôsobom montáže sa blokuje rotačný pohyb krúžku.</p>	<p>Nevidno drážky hriadeľa. Drážkový krúžok nemôže priliehať ku všetkým drážkam hriadeľa. Krúžok môže následne voľne rotovať.</p>
<b>Fáza 3</b>

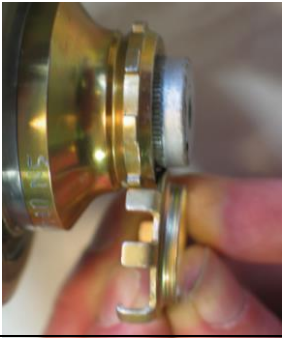
<p>Po vykonaní montáže brzdového krúžku je viditeľný presah drážky približne 0,5 mm.</p>	<p>Brzdový krúžok nemôže priliehať ku všetkým drážkam hriadeľa resp. byť úplne dotiahnutý. Žiadny presah drážok z brzdového krúžku</p>

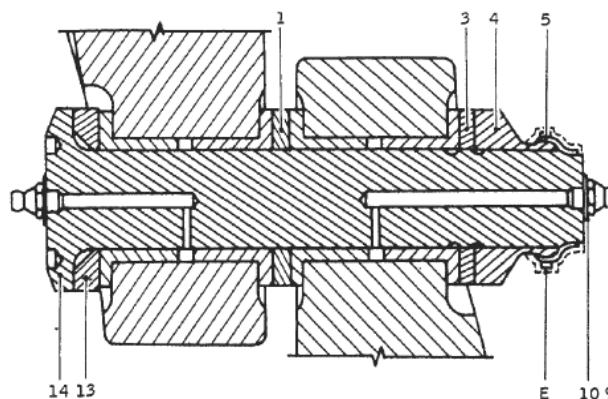
Výňatok z AMM 32-21-15 časť Block 401

V montážnej schéme uvedenej v AMM 32-21-15 s. Block 401 „Nose gear torque Links – Removal/Installation“ je podrobne a presne opísaná poloha i tvar každého krúžku. V texte, ktorý sa vzťahuje na schému, sa však neuvádza poradie montážnych krokov a montážny pracovník nie je upozornený na nutnosť namontovať prvý krúžok tak, aby jeho zošíkmená strana priliehala k hlavici hriadeľa. V texte sa požaduje:

- v prípade demontáže ponechať krúžky (3), (1) a (13) (schéma ďalej v texte);
- v prípade opätovnej montáže preinštalovať krúžky a zmerať medzeru medzi oboma ramenami nožnicového mechanizmu podľa pokynu v AMM 32-21-15 v časti Block 801 „Nose gear torque Links – Approved repairs“:

V nadväznosti na nehodu Airbus zaslal všetkým prevádzkovateľom Airbusov A300/A300-600/ A310/AST odporúčania týkajúce sa údržby montážneho celku – riadiaceho nožnicového mechanizmu predného podvozku (Operators Information Transmission- OIT ref 999.0014/13 z 3. apríla 2013). V týchto odporúčaniach zdôrazňuje dôležitosť správnej montáže krúžkov na hlavný hriadeľ nožnicového mechanizmu predného podvozku. Spresňuje, že pri ďalšej revízii sa do príručky AMM 32-21-15 časť Block 401 „Nose gear torque Links – Removal/Installation“ vloží upozornenie v tomto zmysle. OIT obsahovali aj schému a fotografie podrobne znázorňujúce správnu montáž.
