Z Á V E R E Č N Á S P R Á V A

o odbornom vyšetovaní incidentu

lietadla typu **An-2 TD**

poznávacej značky **OM- RST**

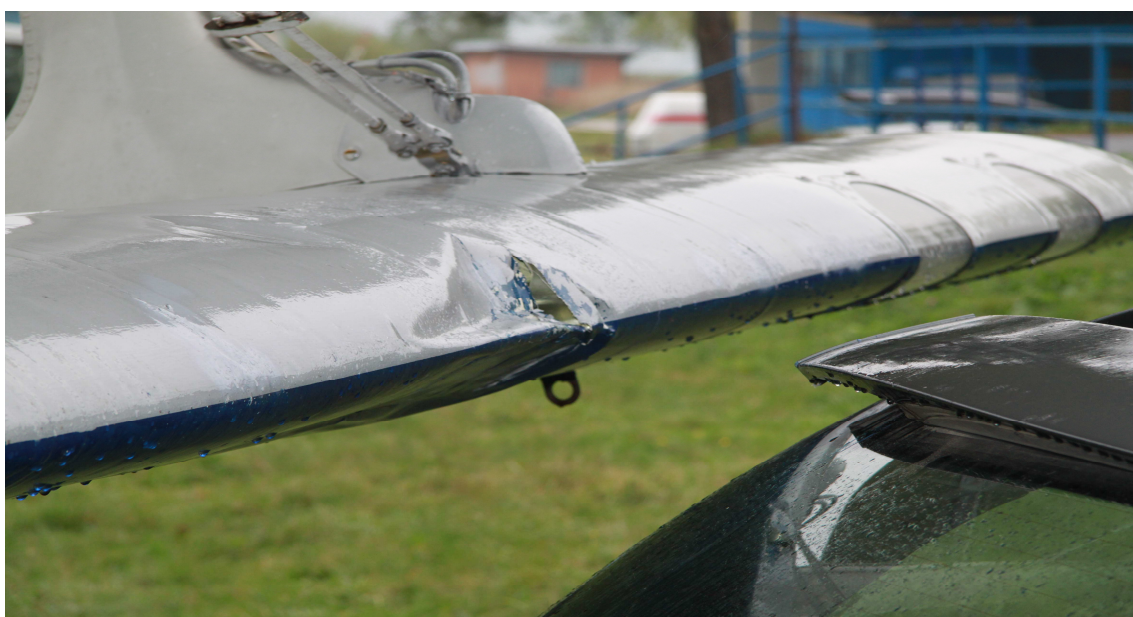
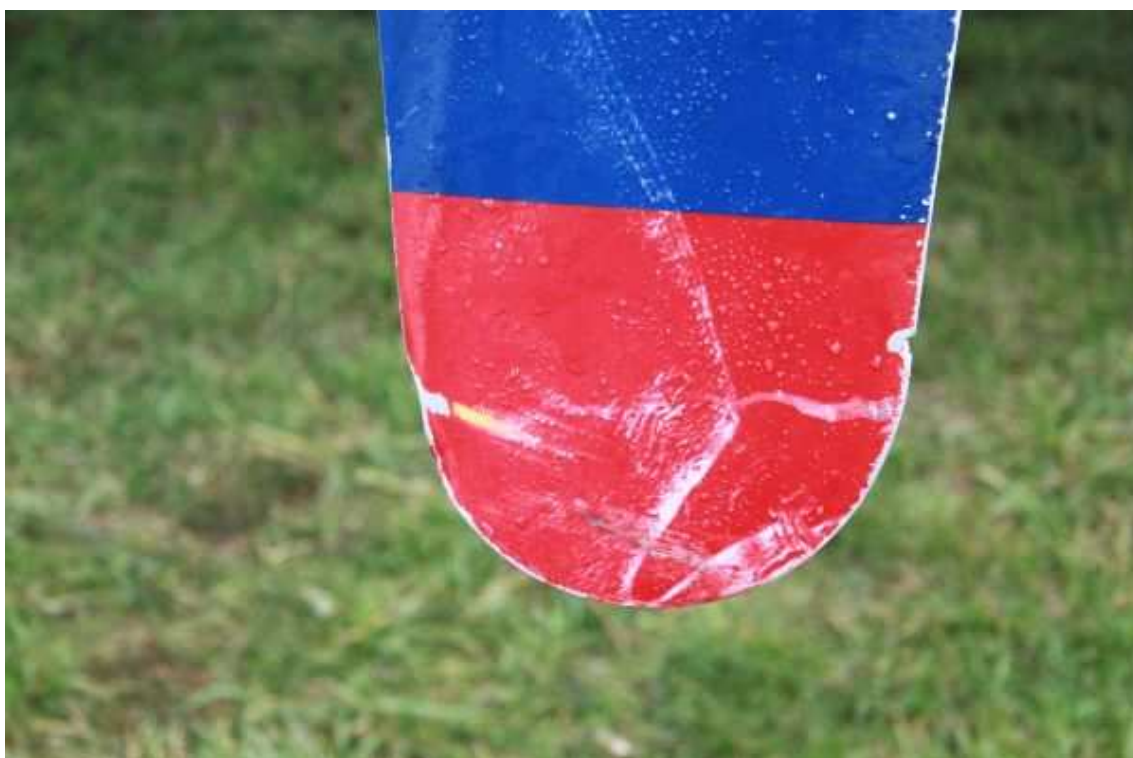
Pri leteckom incidente prišlo k poškodeniu ľavého krídla a vrtule lietadla.

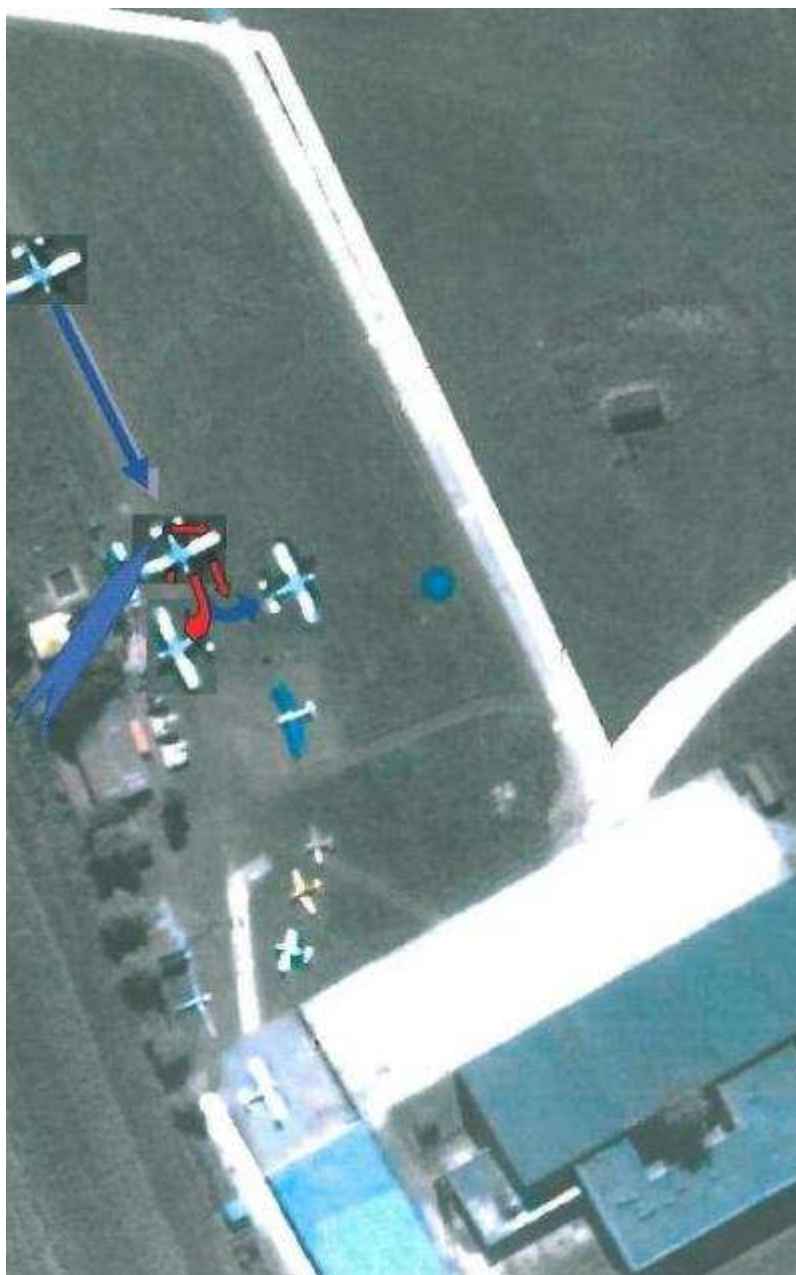
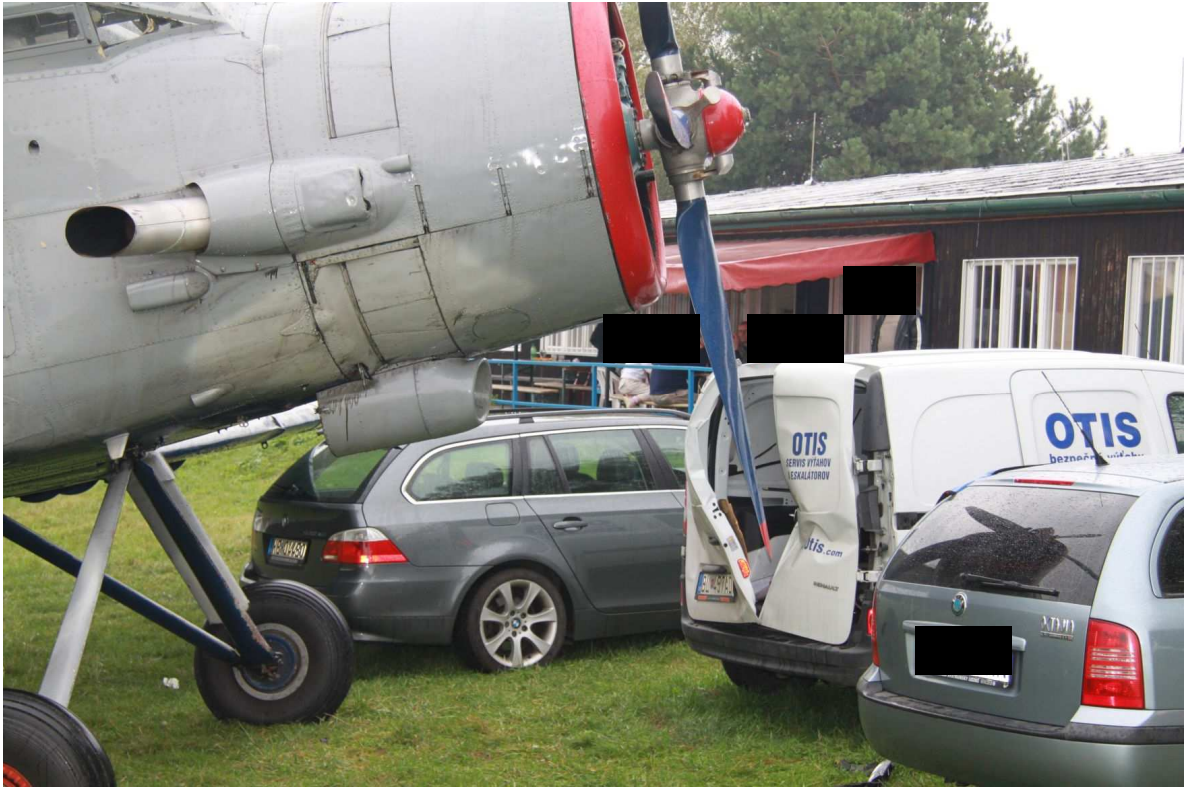
Konečná poloha lietadla po náraze do osobných motorových vozidiel bola zdokumentovaná, vrátane vyhotovenia fotodokumentácie.
