Z Á V E R E Č N Á S P R Á V A

o odbornom vyšetrovaní vážneho incidentu

lietadla typu **CESSNA 310Q**

poznávacej značky **OM-GEO**

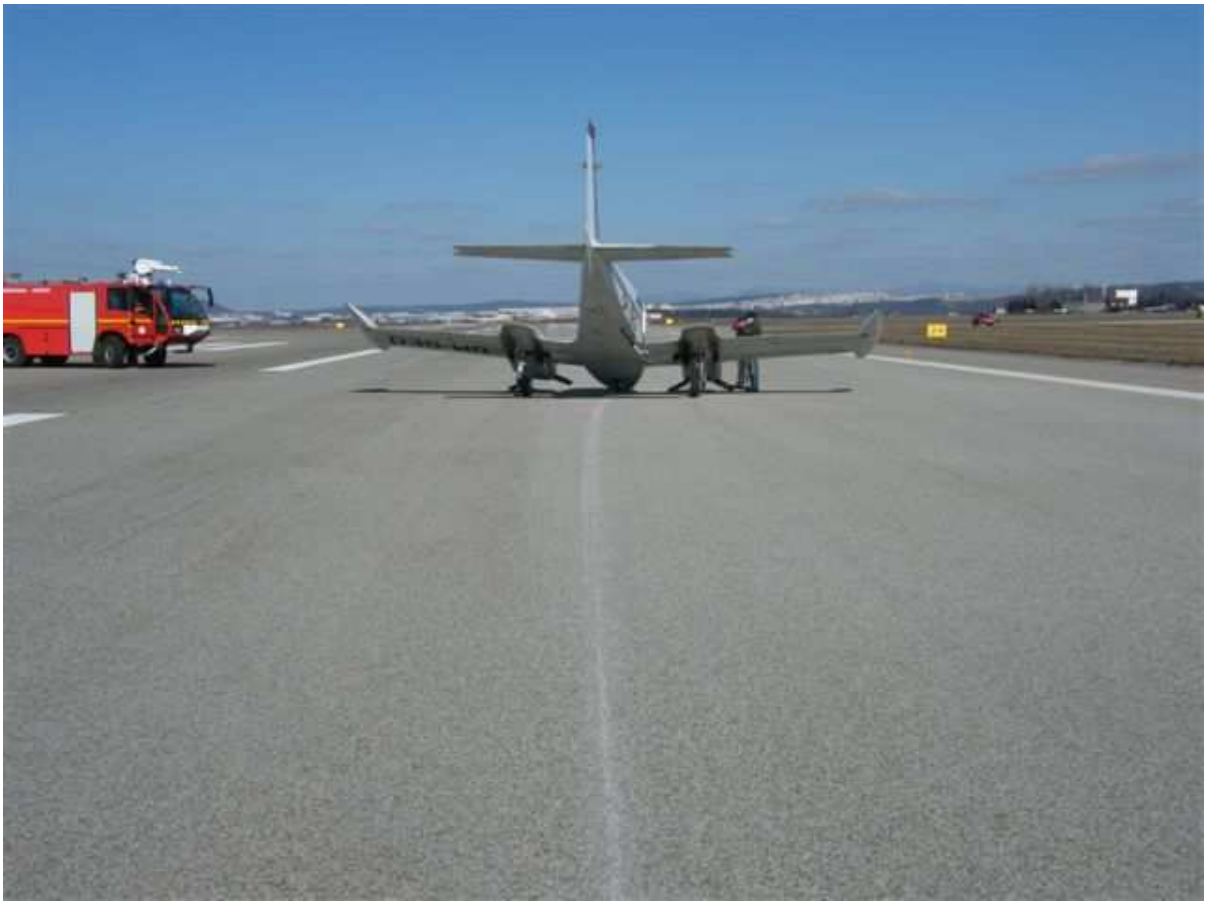
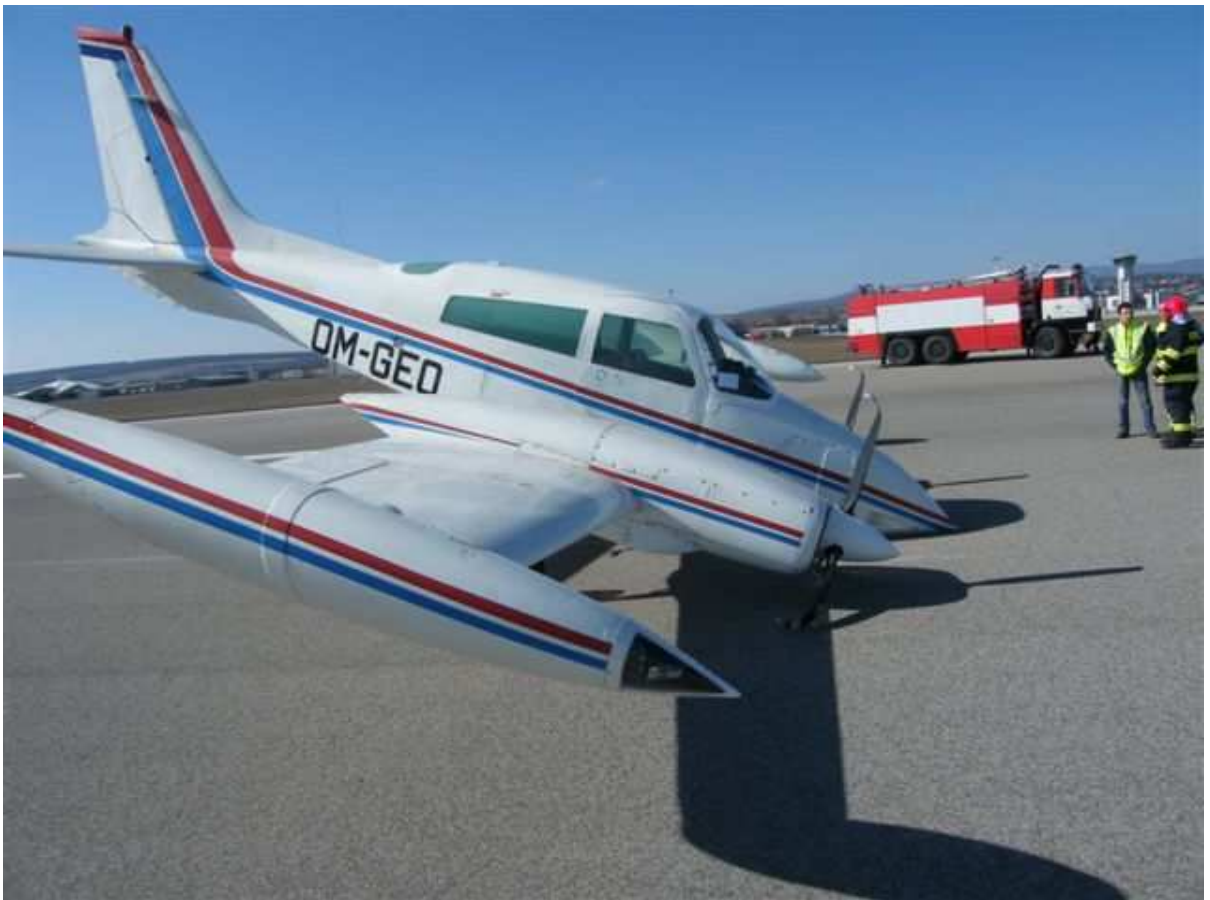
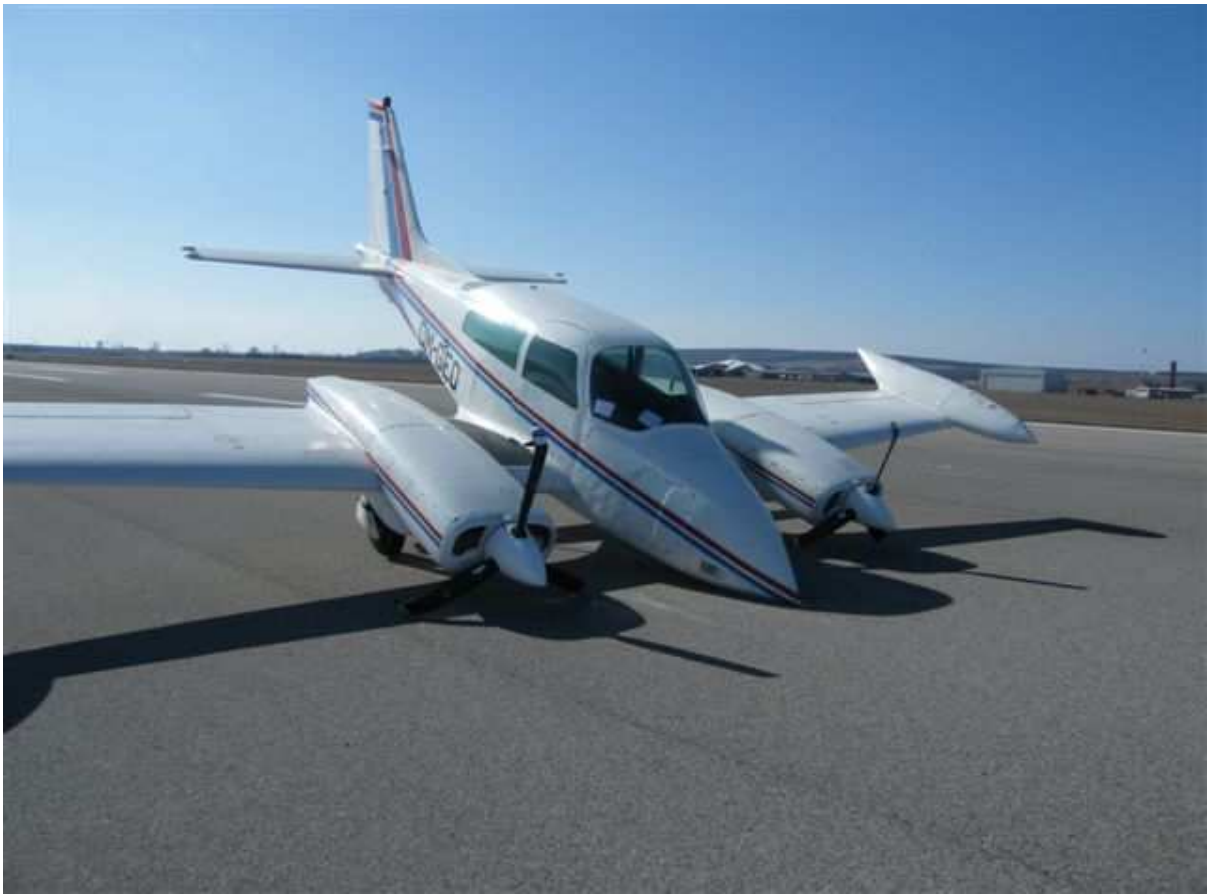
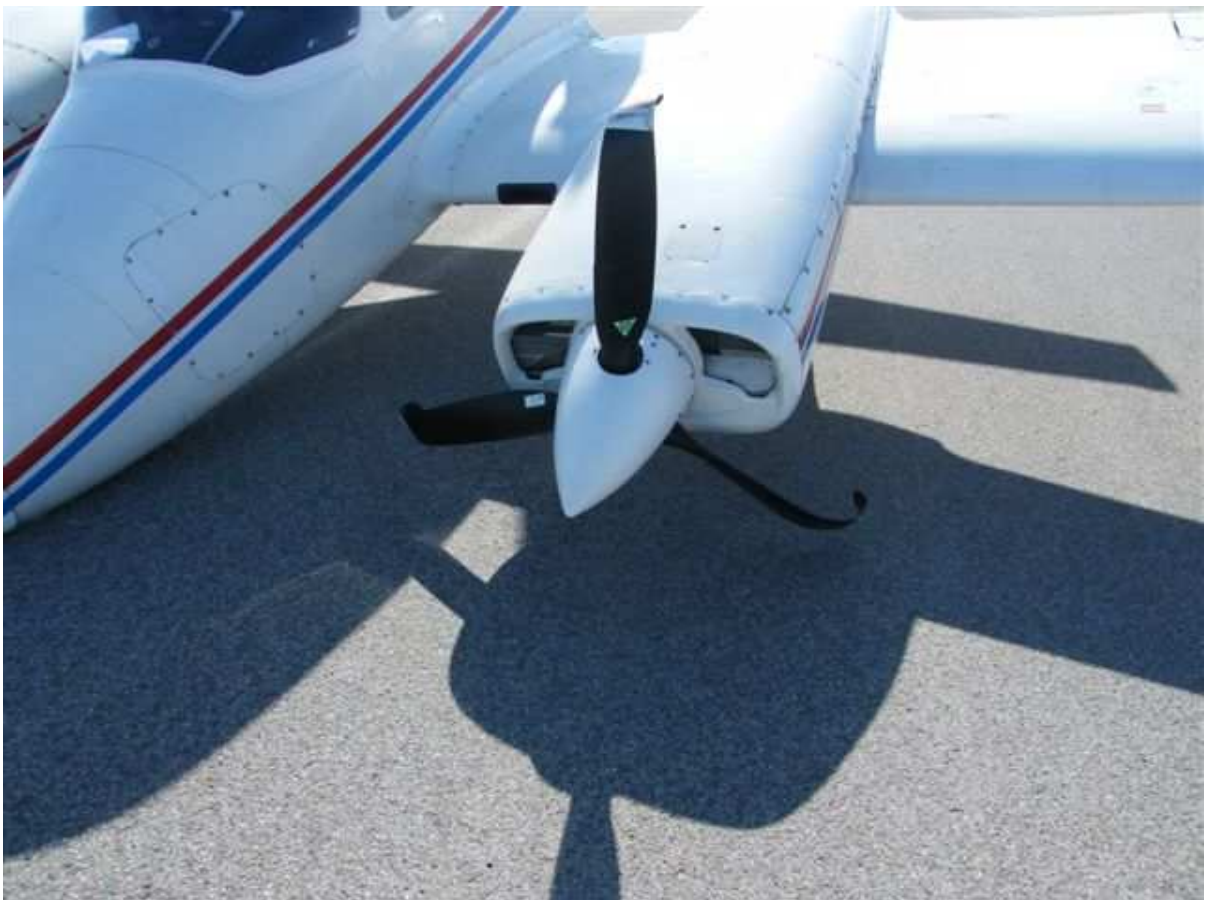
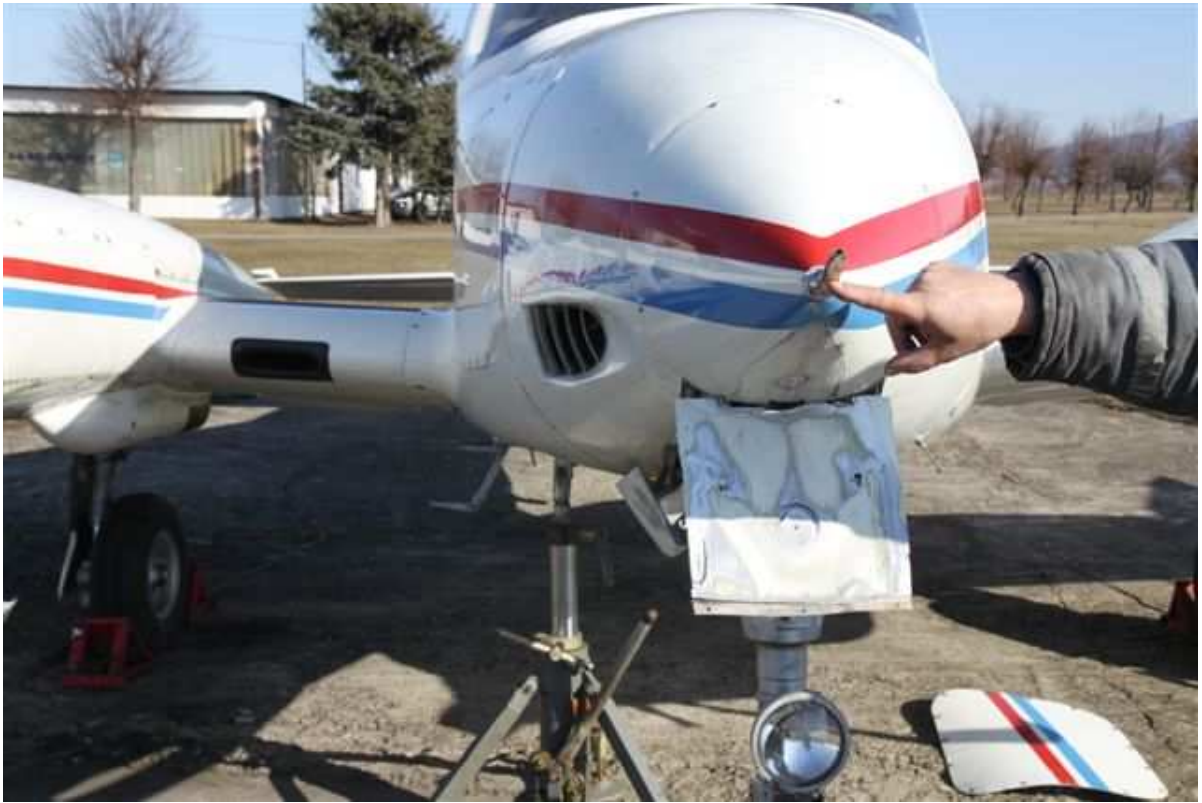
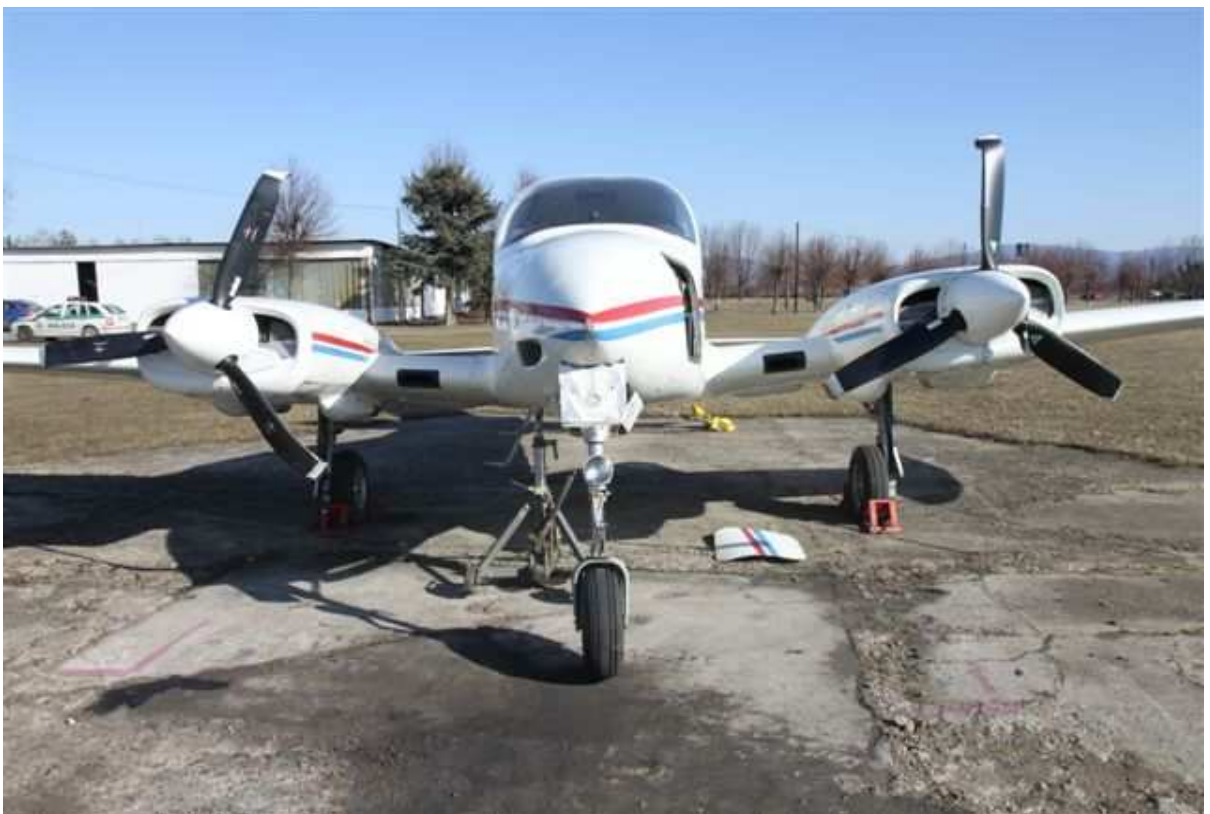
Lietadlo bolo pri vážnom incidente poškodené vo veľkom rozsahu. Na lietadle vplyvom zasunutia nezaistenej prednej podvozkovej nohy do trupu s následným dotykom prednej časti lietadla o VPD došlo k poškodeniu:

prednej podvozkovej nohy,

pitotovej trubice,

pravého a ľavého krytu prednej podvozkovej šachty,

pravej a ľavej vrtule a

k deformácii poťahu krytu pravého motora a tiahla zasúvania a vysúvania predného podvozku.

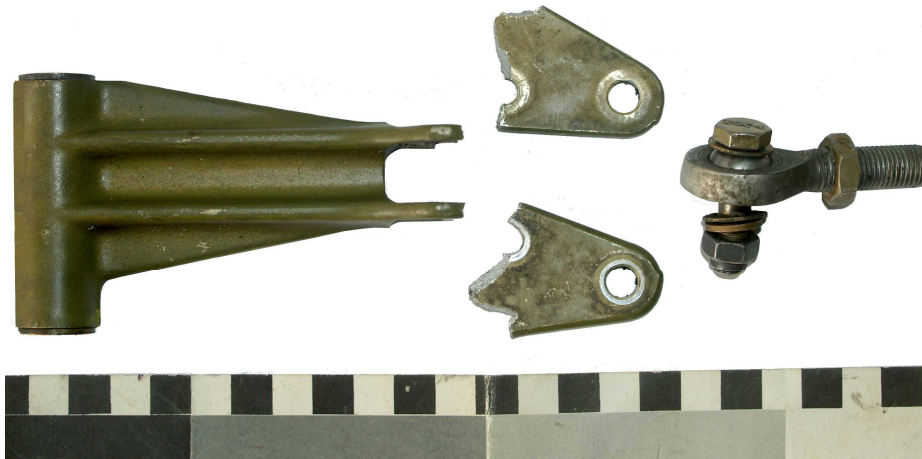
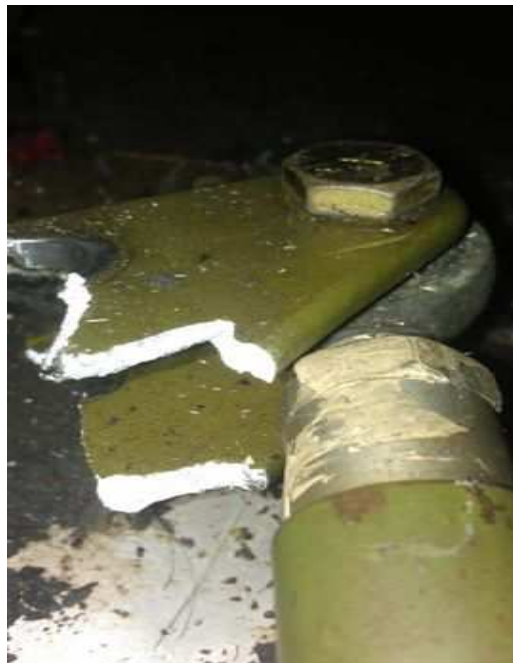
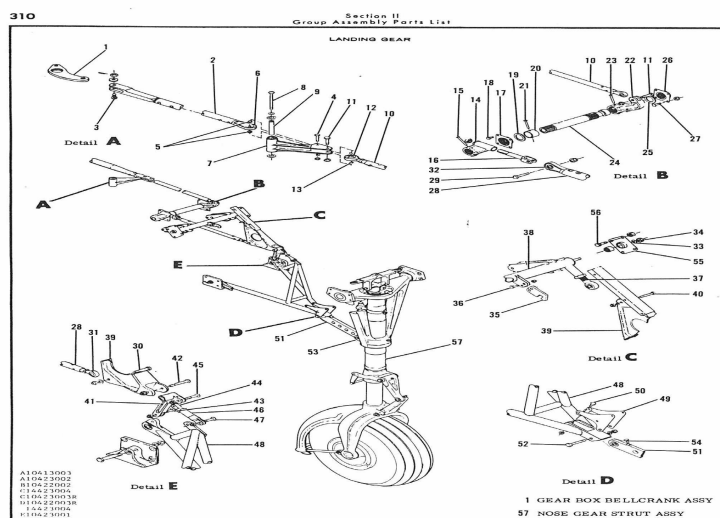
Bolo vykonané expertízne skúmanie lomu oka ovládacieho tiahla predného podvozku.

Na predmetnom tiahle boli odlomené dva ploché úchyty v mieste, kde bolo o tiahlo upevnené oko piestnice ovládacieho hydraulického valca.

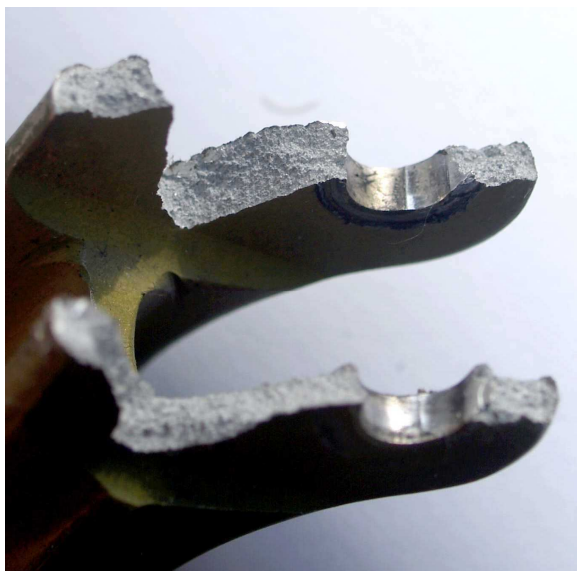
Obr. 1

Z makroskopického hľadiska mali všetky lomy na tiahle krehký, resp. šiepny charakter bez priečnej kontrakcie materiálu v ich okrajových častiach. Prítomnosť postupových a relaxačných pásov prípadného únavového mechanizmu poškodzovania materiálu neboli na lomoch zistené. Lomy mali nezvyklý pílovitý tvar (obr. 1), z ktorého bolo zrejmé, že nemohli vzniknúť pri prostom ťahovom zaťažení, kedy sa lomy pri určitej homogenite poškodzovaného prierezu šíria v smere kolmom na smer zaťaženia.

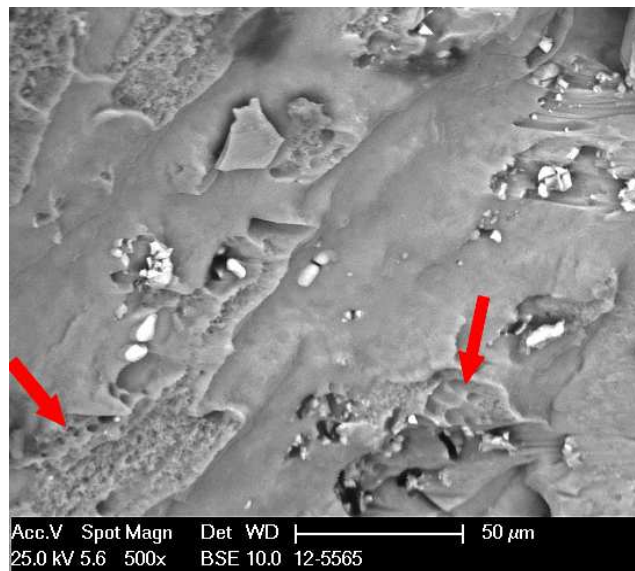
Obr. 2

Lomy boli následne skúmané pomocou elektrónového rastrovacieho mikroskopu s energiovo-disperzným rtg. spektrometrom. Skúmaním bolo zistené, že sa jednalo o kvázištepne lomy s pozorovateľnými oblasťami tvárneho mechanizmu poškodzovania materiálu so zreteľnou kalíškovou morfológiou (obr. 2).

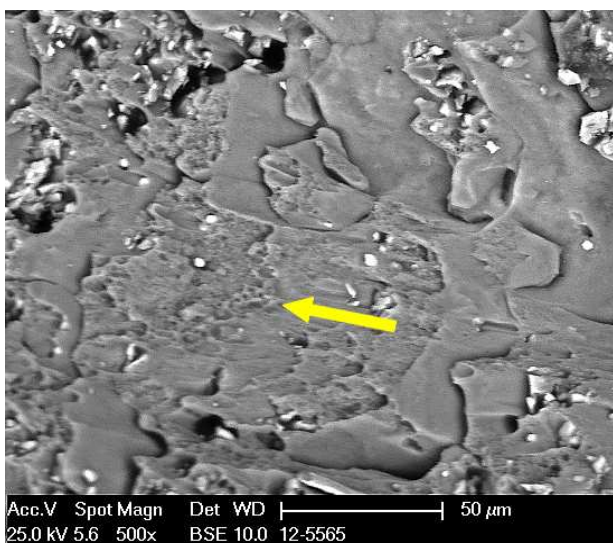
Obr. 3

Prípadné striácie únavového mechanizmu šírenia lomu neboli zistené na žiadnej zo skúmaných lomových plôch. Na šikmých úsekoch lomov vytvárajúcich ich pílovitý tvar boli zistené oblasti s viditeľnými stopami šmykového mechanizmu poškodzovania materiálu, s okrajmi zŕn materiálu zreteľne vyhnutými v smere pôsobiaceho zaťaženia (obr. 3). Čo sa týka materiálového zloženia, bolo zistené, že tiahlo bolo vyrobené zo zliatiny hliníka, medi a mangánu so stopovým množstvom železa (pozri spektrogram na obr. 4).

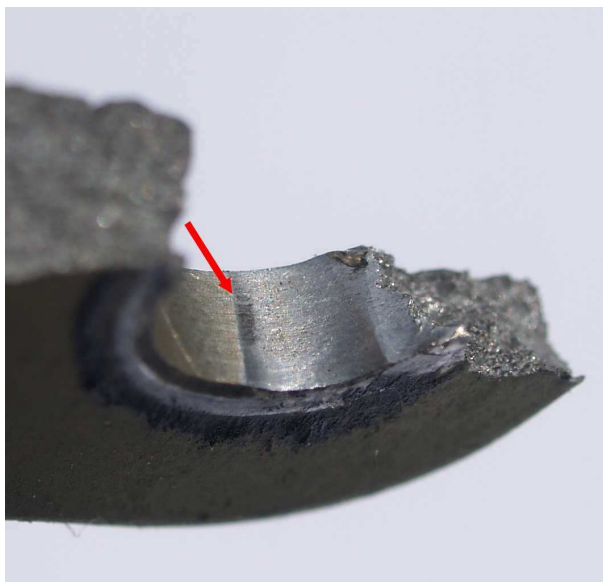
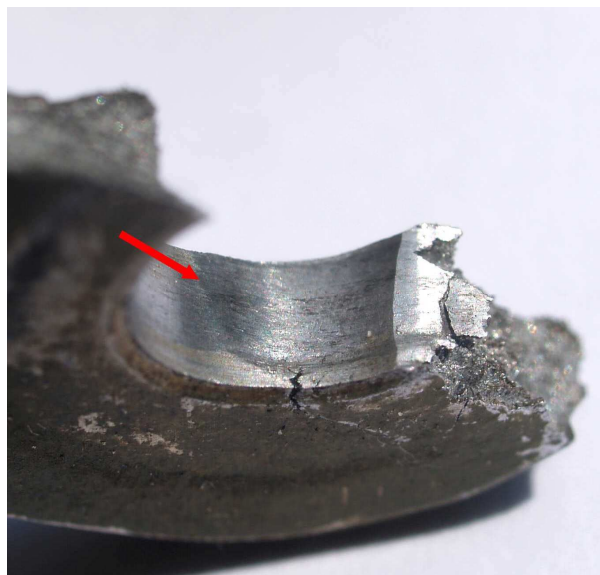
Absencia stôp po prípadnom únavovom mechanizme poškodzovania materiálu nasvedčovala tomu, že tiahlo bolo poškodené silovým preťažením materiálu. Tento predpoklad potvrdila aj prítomnosť nových, pomerne hlbokých vtláčkov na vnútorných stenách otvorov, ktorými prechádzal čap oka piestnice cez odlomené úchyty tiahla (pozri okraje týchto vtláčkov označené šípkami na obr.5 a 6).

- tiahlo bolo poškodené kvázištiepnymi lomami s oblasťami tvárneho mechanizmu poškodzovania materiálu so zreteľnou kalíškovou morfológiou. Na šikmých úsekoch lomov vytvárajúcich ich pílovitý tvar boli zistené oblasti s viditeľnými stopami šmykového mechanizmu poškodzovania materiálu. Makroskopické ani mikroskopické stopy únavového poškodzovania materiálu neboli zistené.
- tiahlo bolo poškodené silovým preťažením pri jeho nekorektnom pracovnom režime v čase poškodzovania.

Hlavnou príčinou vzniku vážneho incidentu bolo ulomenie oka ovládacieho tiahla predného podvozku vplyvom jeho silového preťaženia pri nekorektnom pracovnom režime v čase poškodzovania.
