Z Á V E R E Č N Á S P R Á V A

o odbornom vyšetrowaní vážneho incidentu
neoprávnené vniknutie vozidla na aktívnu RWY 31

Dátum: 14.08.2012

Miesto: letisko M.R. Štefánika Bratislava / LZIB

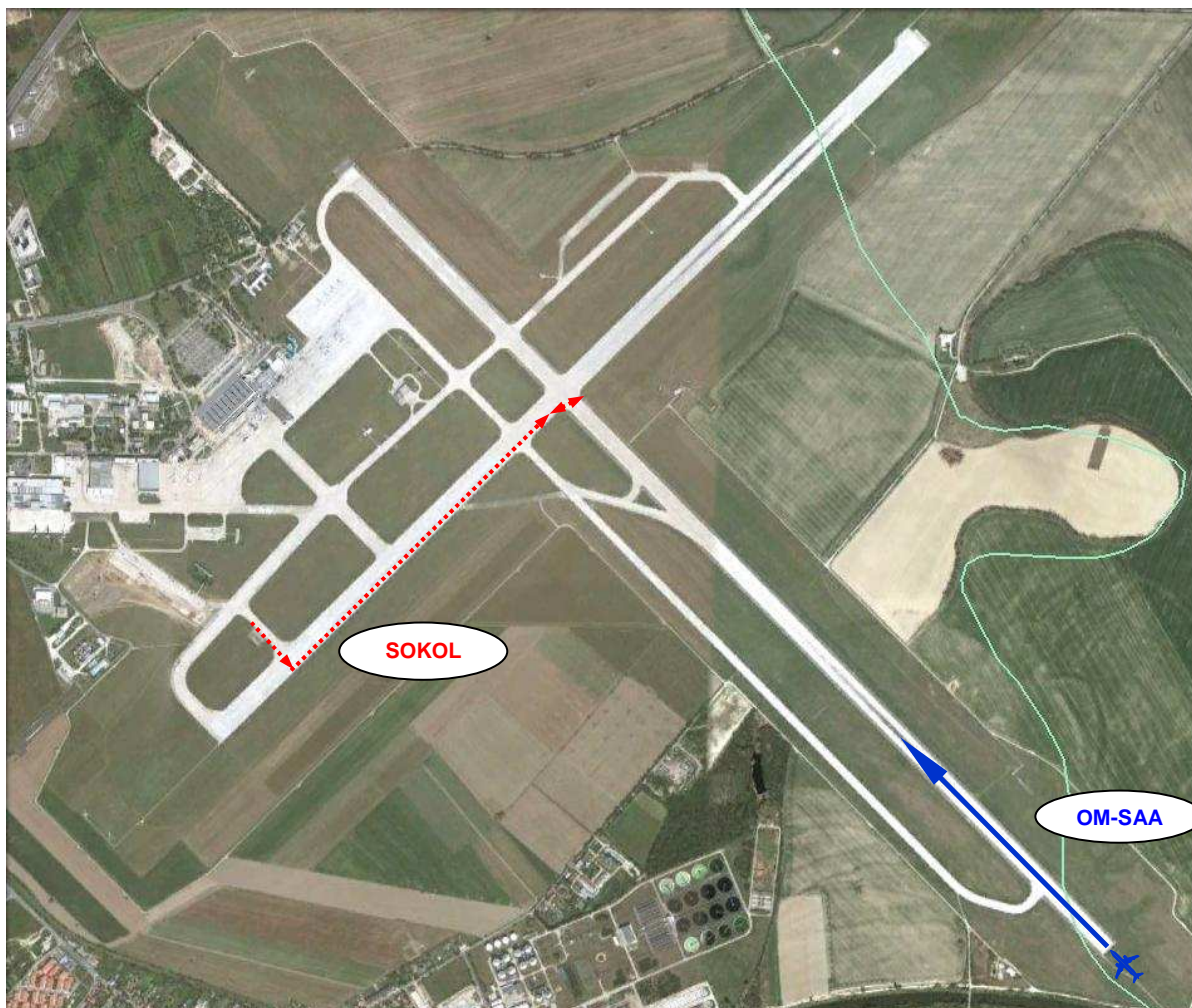
V čase 10:54:40 ohlásil „SOKOL“ na TWR, že omylom vstúpil na RWY 31, ale už sa nachádza mimo prevádzkových plôch. V tom čase však už lietadlo OM-SAA, letiace na linke CCS 450P, na základe pokynov od TWR vykonávalo manéver postupy opakovaného priblíženia na LZIB, nakoľko sa na RWY 31 nachádzalo v konečnej fáze priblíženia vozidlo.

Veliteľ lietadla OM-SAA vykonal z výšky asi 400 ft AGL (t.j. asi 1930 m pred THR RWY 31) prerušenie konečného priblíženia, na základe pokynu TWR manéver - postupy opakovaného priblíženia (komunikácia na frekvencii 120,9 MHz) a až po vykonaní manévru a pristátí prijal informáciu, že na RWY 31 sa nachádzalo vozidlo „SOKOL“, ktoré blokovalo leteckú prevádzku.
