Z Á V E R E Č N Á S P R Á V A

o odbornom vyšetrovaní vážneho incidentu

lietadla typu **DA-42NG**

poznávacej značky **OM-IVO**

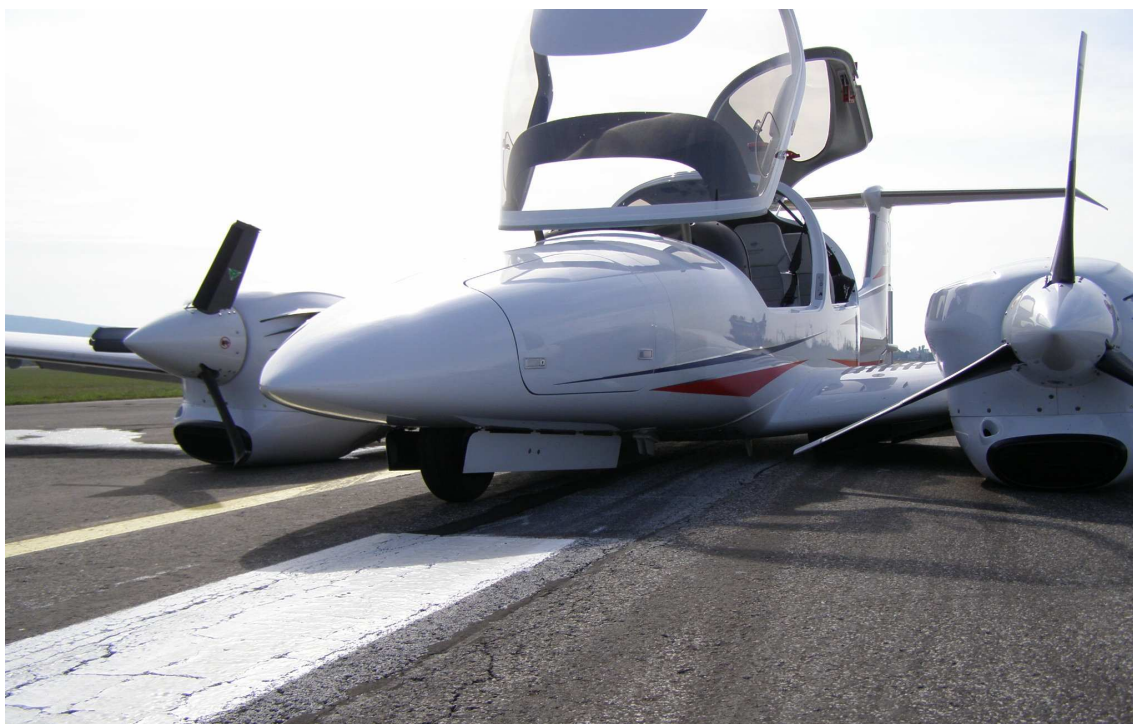
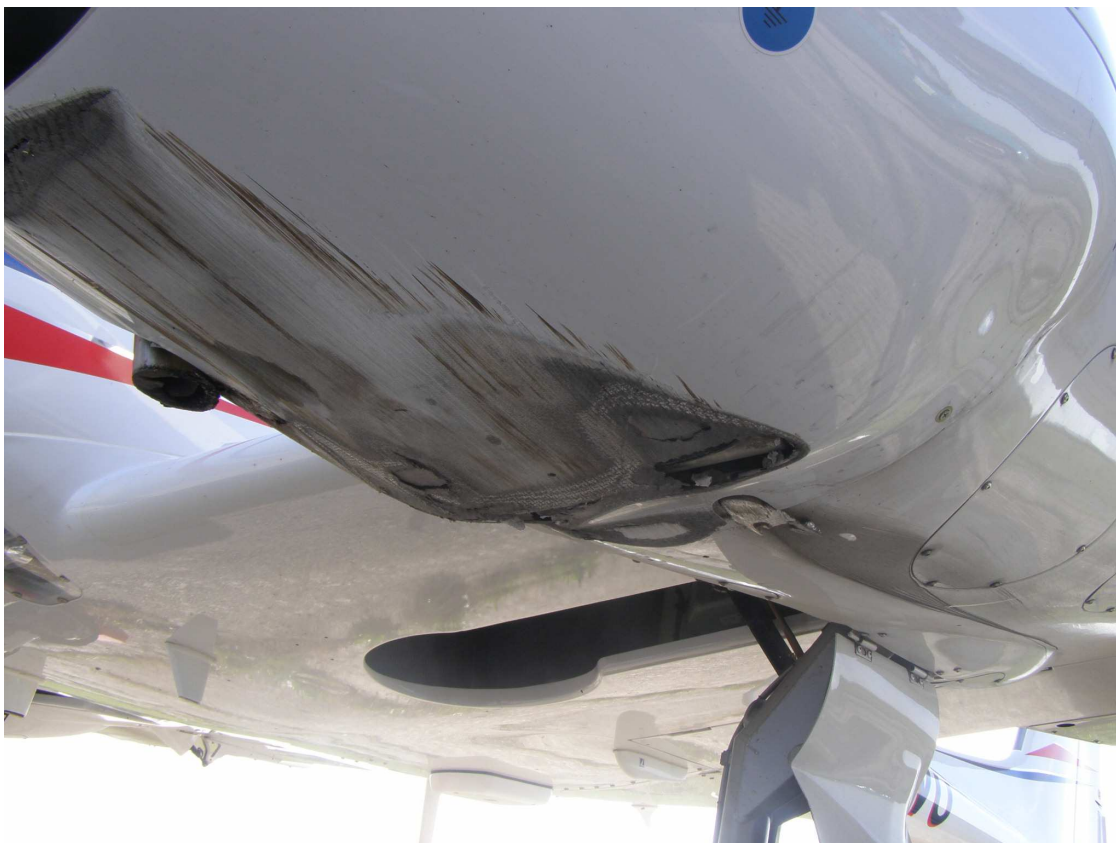
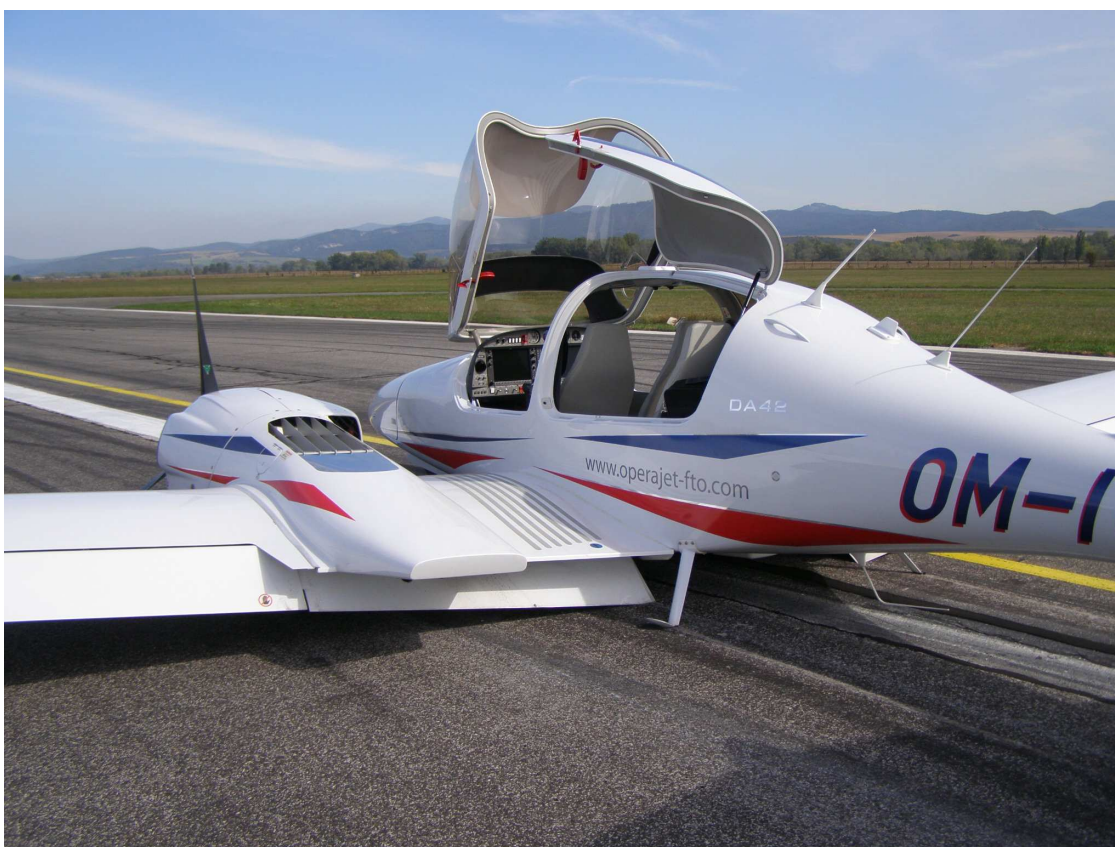
Na lietadle bola zničená vrtuľa pravého motora, odreté spodné gondoly krytov motorov, poškodené stúpačky na oboch stranách lietadla.

- nevysunutie podvozku pred pristátím s jednou nepracujúcou pohonnou jednotkou,
- piloti nevenovali dostatočnú pozornosť príprave na let, keď si nepreštudovali podmienky pre využívanie letiska LZPP v mimo prevádzkového času (AIP SR, časť LZPP AD 2.20 MIESTNE PRAVIDLÁ PREVÁDZKY).

- zabezpečiť aby zmluvy o prevádzkovaní lietadla v prípade jeho prenájmu do FTO alebo výcvikových zariadení boli evidované v Registri lietadiel SR,
- stanoviť letiskám LZPP, LZZI a LZTT, aby prijali vlastné opatrenia pre publikovanie informácií pre leteckú verejnosť o využití prevádzkových plôch letiska mimo prevádzkovej doby letiska na iný účel než na ktorý sú určené v prevádzkovom čase.
