Z Á V E R E Č N Á S P R Á V A

o odbornom vyšetovaní leteckej nehody

vetroňa typu **Standard Libelle 201B**

poznávacej značky **G-DCMV**

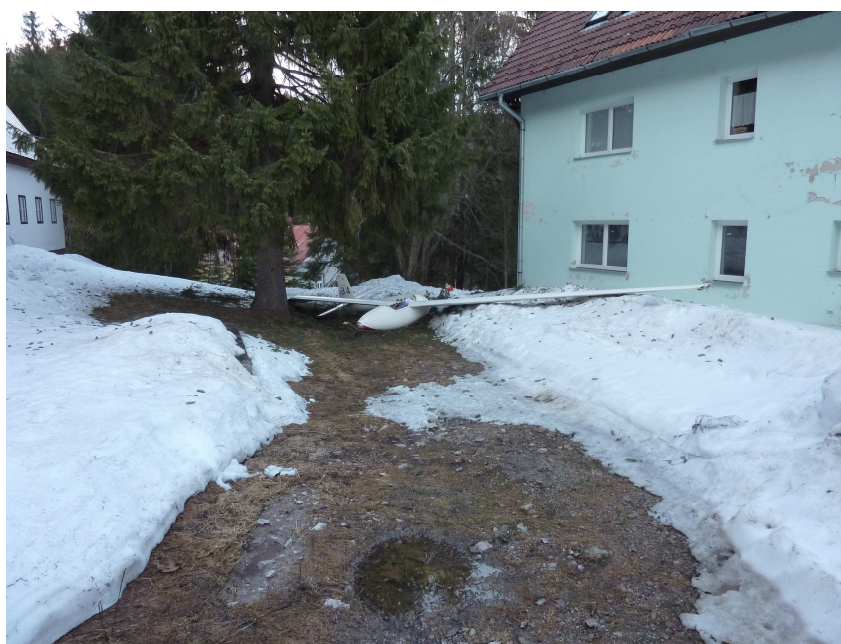
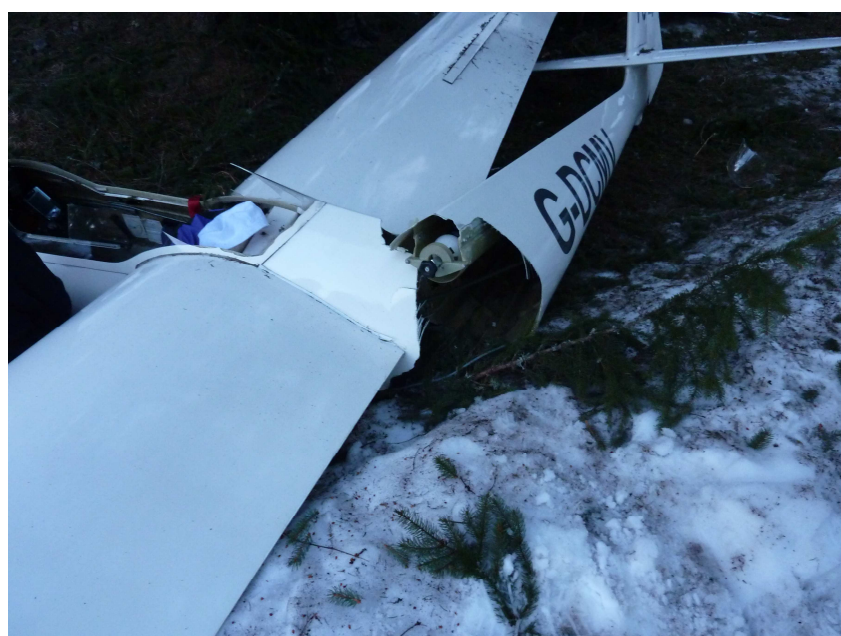
1.3 Poškodenie vetroňa

V danej chvíli uvidel vľavo strechu obytnej budovy „Vila Holubica“ a vpravo ihličnatý strom. V snahe vyhnúť sa budove zatočil vetroň doprava smerom na ihličnatý strom. Ľavé krídlo narazilo do strechy budovy, pričom došlo k ulomeniu ľavého koncového oblúka krídla. Vetroň následne zachytil o husté konáre ihličnatého stromu, po ktorých padal smerom na zem. Pri dopade na zem sa rozbil kryt pilotnej kabíny, zlomil sa trup za krídlami a zlomilo sa pravé krídlo v mieste pravého krídelka.

Vetroň bol pri leteckej nehode zničený.

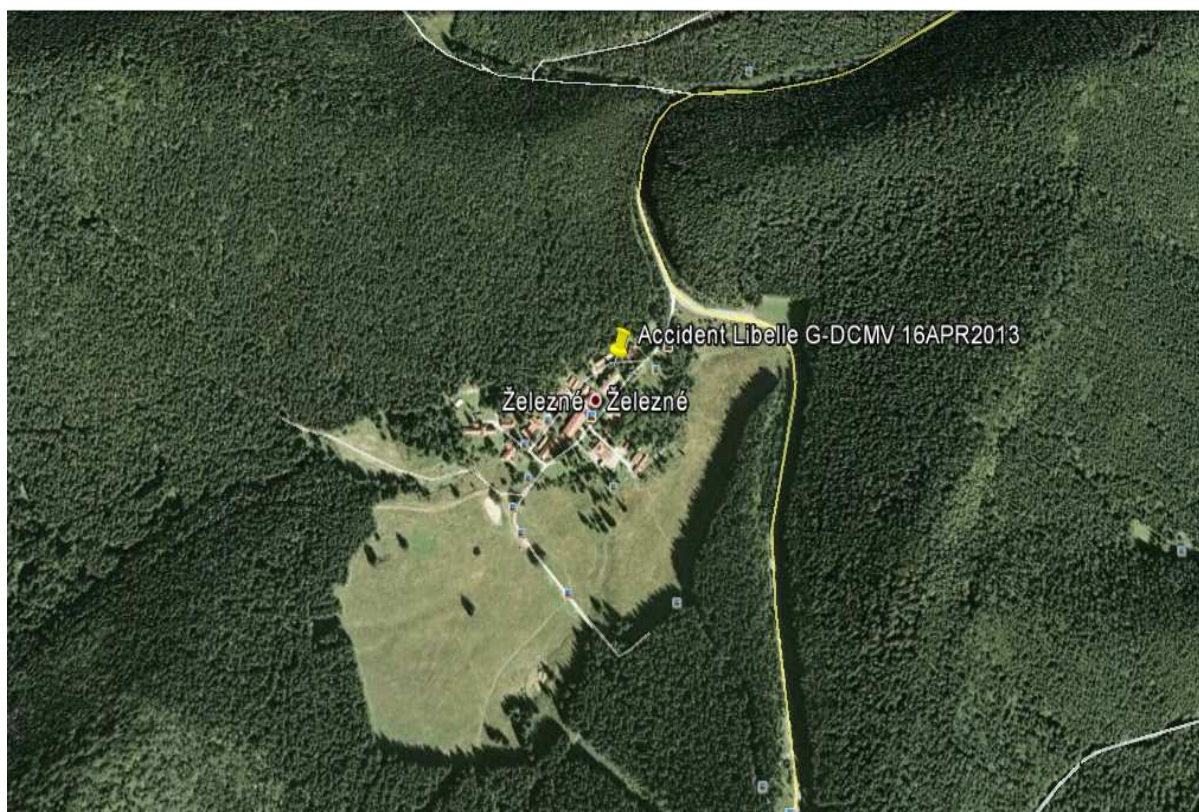
1.12 Informácia o dopade a troskách

Miesto nehody je určené zemepisnými súradnicami: N 48°57'15"; E 019° 23'37".
