Ev.č. : SKS2013002

## Z Á V E R E Č N Á S P R Á V A

o odbornom vyšetrovaní vážneho incidentu

lietadla typu **PS-28 Cruiser**  
poznávacej značky **OM - SCA**

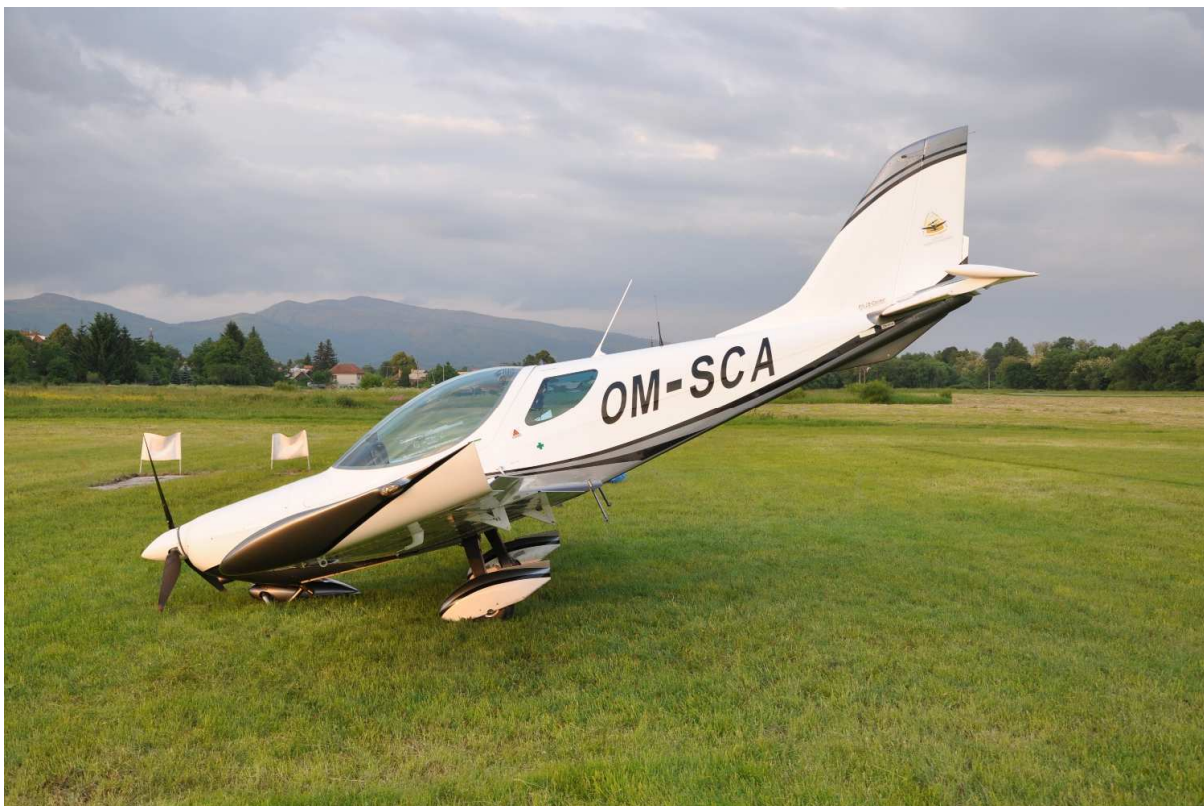
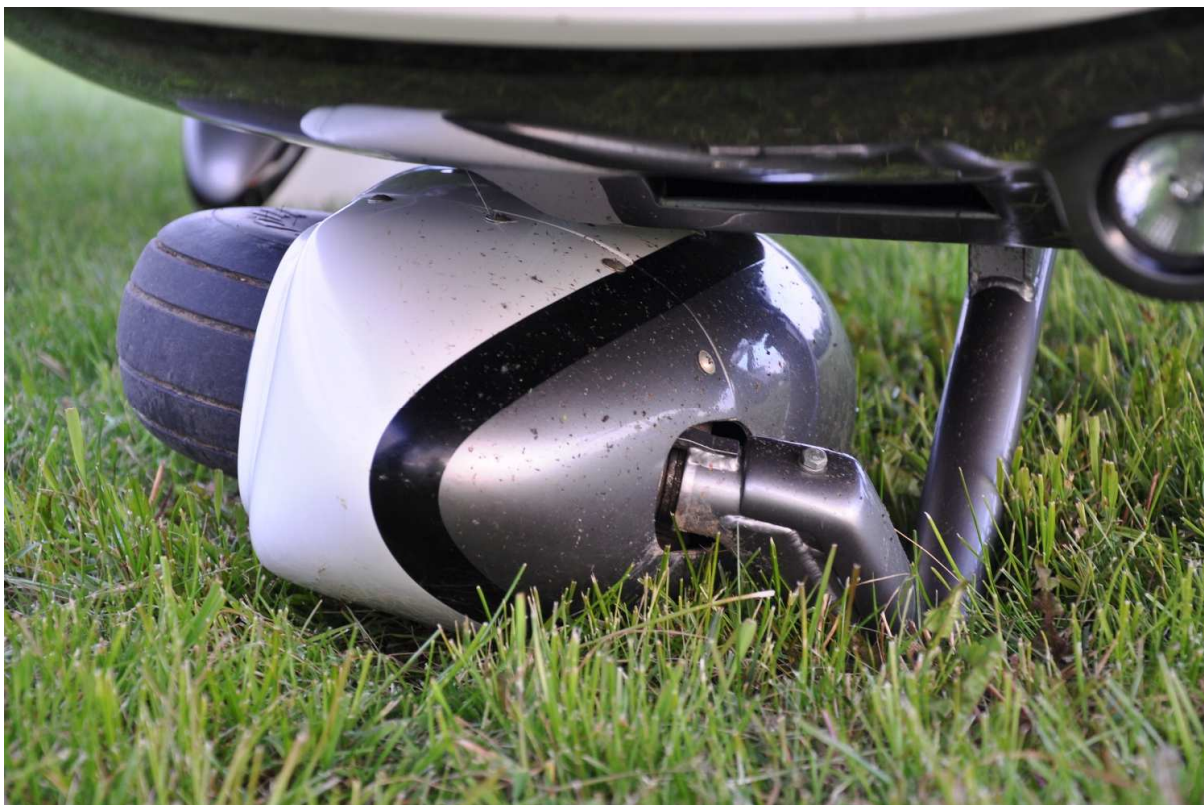
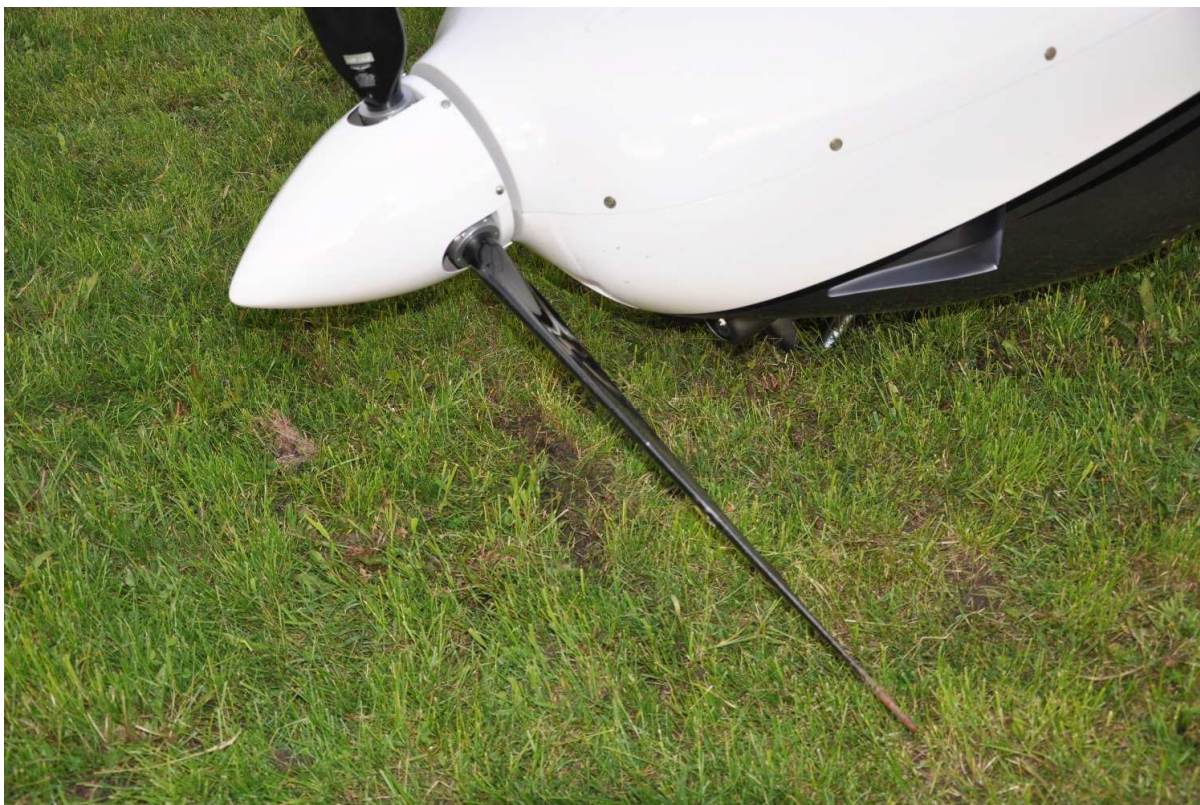
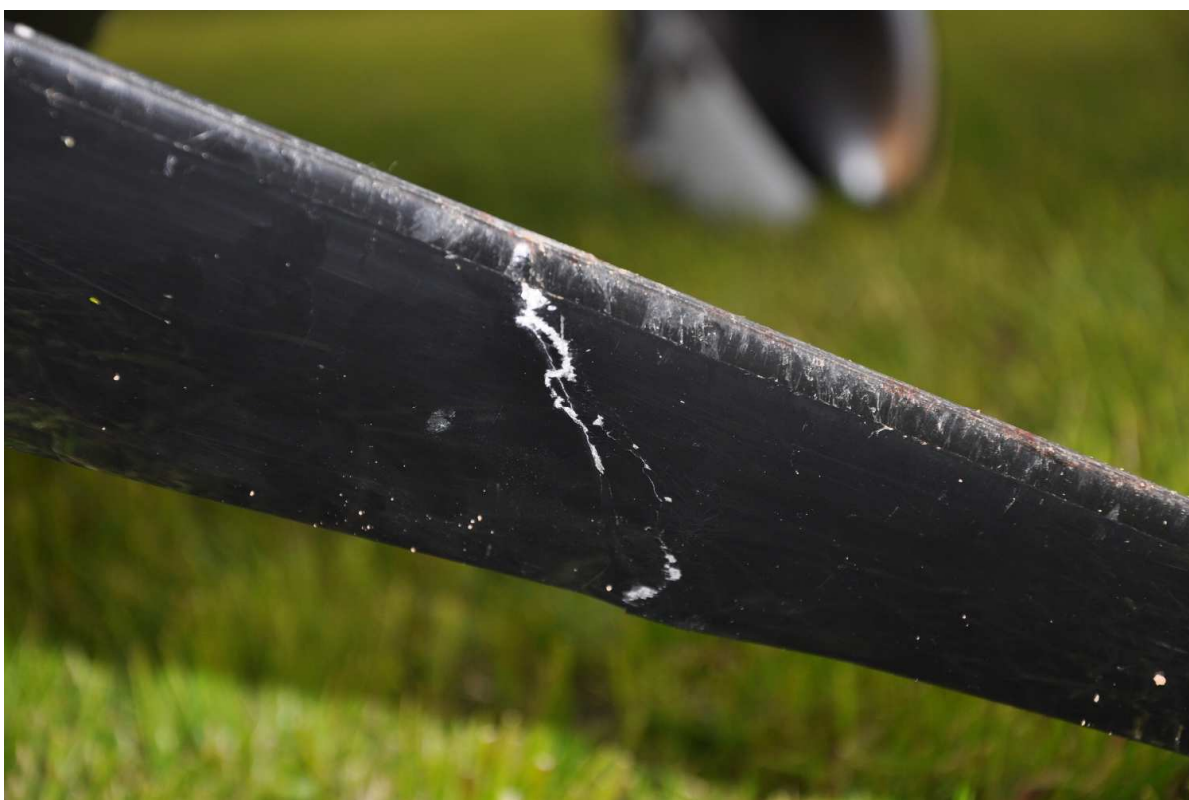
Lietadlo bolo pri vážnom incidente poškodené vo veľkom rozsahu. Na lietadle vplyvom zlomenia prednej podvozkovej nohy s následným dotykom prednej časti lietadla terénom došlo k poškodeniu vrtule (vrtuľových listov), k poškodeniu krytu predného podvozku a k násilnému zastaveniu motora.

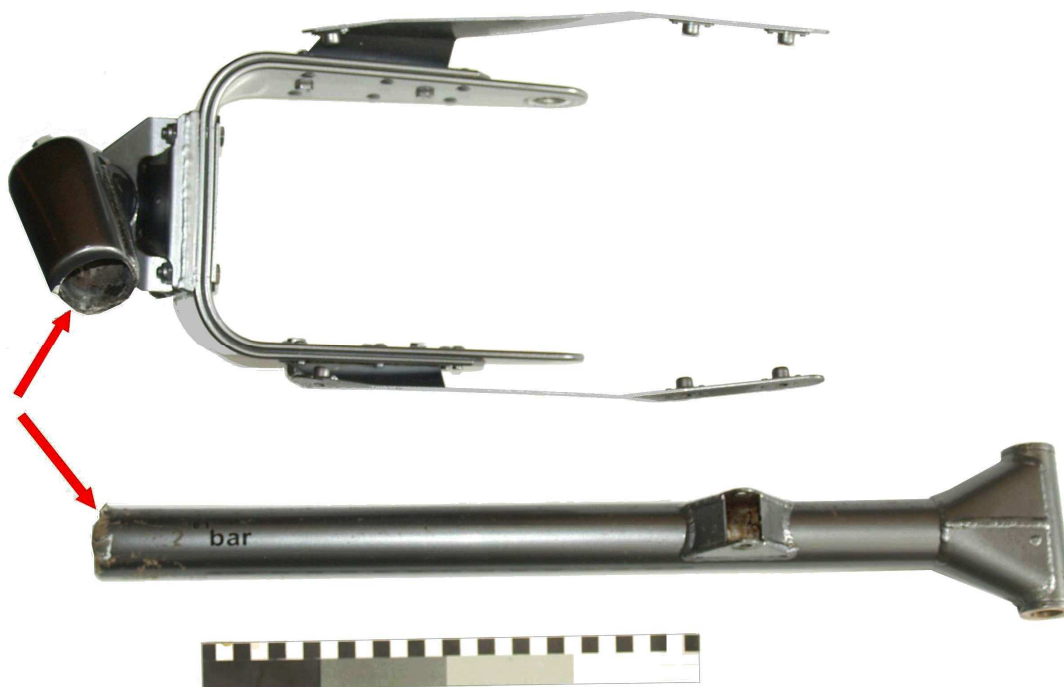
Na skúmanie bol predložený predný podvozok lietadla oddelený predmetným lomom.

Šípky vyznačujú skúmané lomové plochy (obr.1)

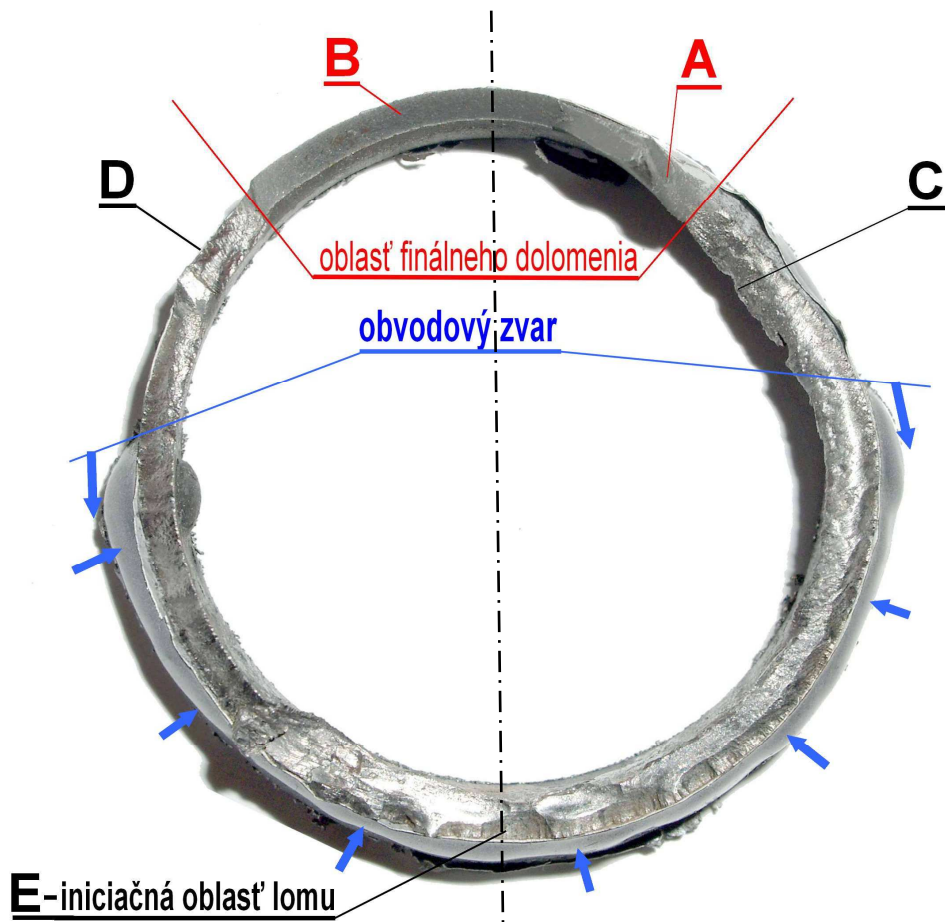
Na skúmanom lome bola dobre rozpoznateľná oblasť finálneho dolomenia materiálu tvoriaca necelú štvrtinu (cca 22%) z pôvodného nosného prierezu materiálu v poškodenom mieste.

Celkový pohľad na lomovú plochu so zreteľne vyprofilovanou oblasťou finálneho dolomenia materiálu (obr.2).

Z celkového charakteru lomu bolo zrejmé, že sa jednalo o únavový lom iniciovaný v spodnej časti prierezu podvozkovej nohy na okraji zvaru, ktorým bola na nosnú rúrku podvozku navarená oporná výstuha a zvarový natak označený modrými šípkami na obr. 2.

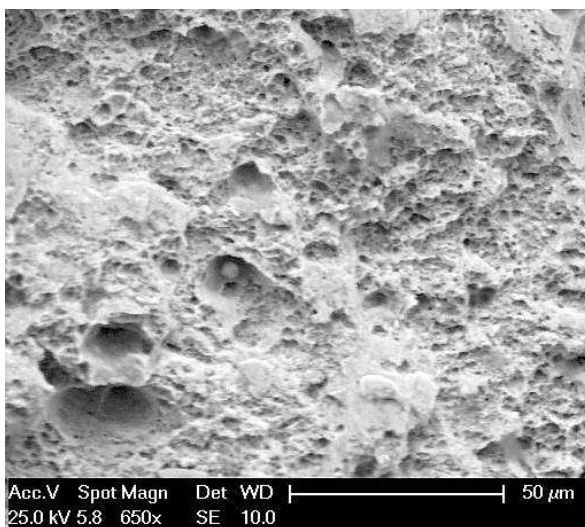
Skúmanie lomovej plochy pomocou elektrónového rastrovacieho mikroskopu preukázalo, že v oblasti finálneho dolomenia bol materiál poškodený tvárnym lomom so zreteľnou kalíškovitou morfológiou.

*Kalíškovitá morfológia lomu v oblasti A*

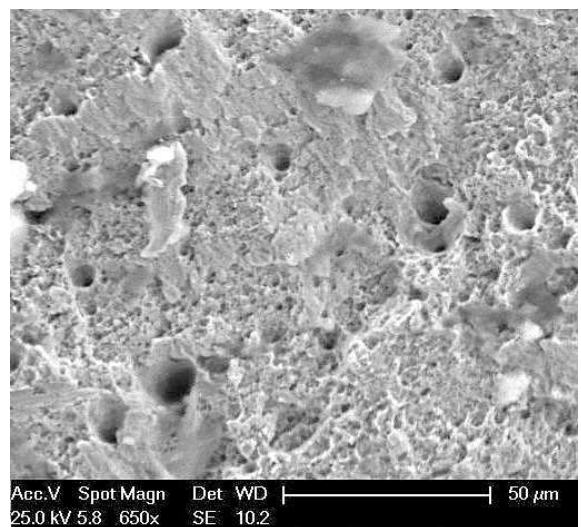
*Kalíškovitá morfológia lomu v oblasti B*

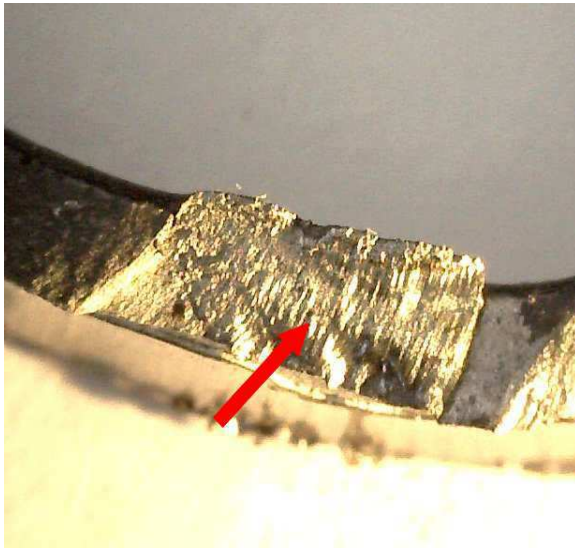
V oblasti "D" tesne pred oblasťou finálneho dolomenia materiálu boli na lomovej ploche vidieť súbežne smerované pásy, obdobné, aké vznikajú pri únavovom poškodzovaní materiálu pri veľkom nominálnom zaťažení.

Pri bočnom pohľade na túto oblasť lomu bolo zistené, že jej vnútorný okraj bol sprievodne deformovaný smerom dnu do nosnej rúrky podvozku a z jej vonkajšej strany bol okraj lomu akoby zrazený smerom dnu do materiálu, čo preukázalo, že sa v tomto prípade nejednalo o štandardné postupové, resp. relaxačné pásy únavového lomu, ale že tieto pásy vznikli mechanizmom šmykového skĺznutia tuhého tvrdého predmetu po tejto časti lomovej plochy.

*Súbežné pásy na povrchu lomovej plochy v oblasti "D"*

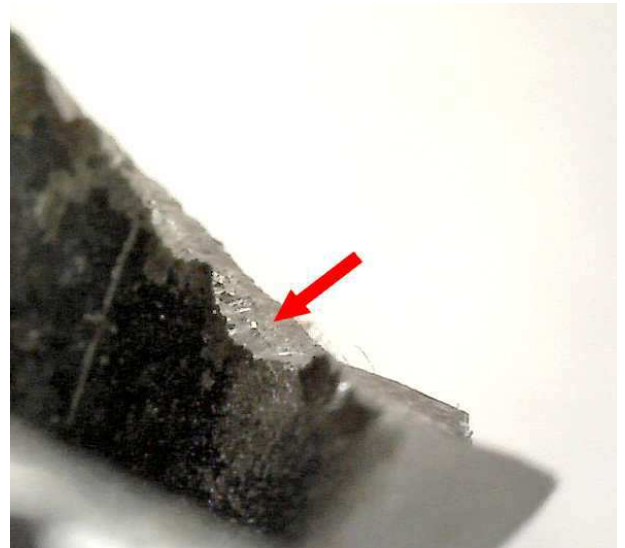
*Vyhnutie okraja lomovej plochy v oblasti "D" smerom dnu do rúrky*

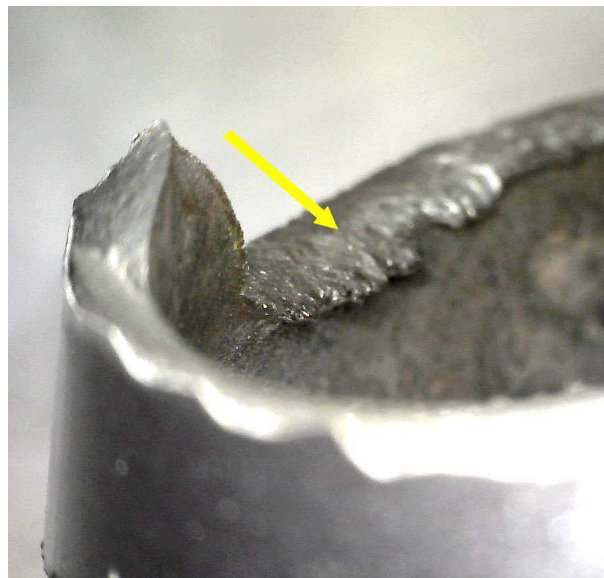
Na protihľej strane lomu v oblasti "C" bolo takéto otláčenie materiálu obdobné a ešte výraznejšie.

*Otláčenie povrchu lomu v oblasti "C"*

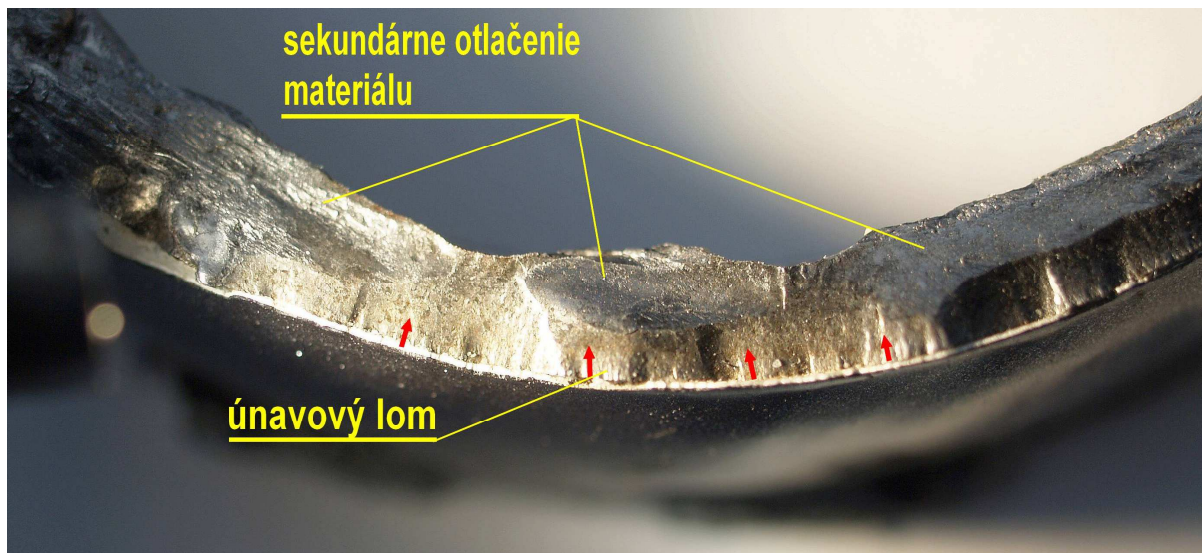
Oproti oblasti finálneho dolomenia materiálu ležala oblasť iniciácie lomu (spodná časť lomovej plochy na obr. 2 označená pozíciou "E"). Aj táto oblasť bola miestami výrazne sekundárne otláčená.

Lom v okrajových častiach nevykazoval žiadne sprievodné deformácie materiálu, v smere postupu - smerovanie šípok bol pomerne hladký a na vonkajšom okraji mal dobre čitateľné radiálne stupne.

*Oblasť iniciácie únavového lomu a smer jeho šírenia*

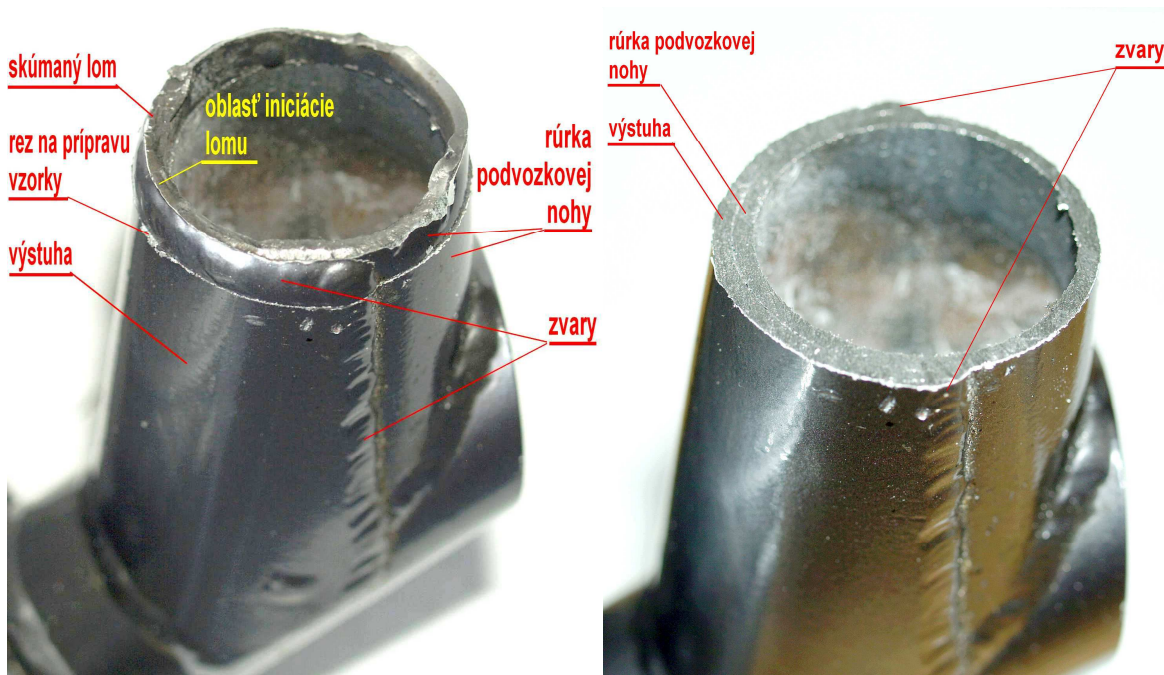
*Oblasť iniciácie lomu v spodnej časti poškodeného prierezu podvozkovej nohy*

Okraj priečne smerovaného zvaru medzi nosnou rúrkou podvozku a jej výstuhou pôsobil v danom prípade ako výrazný koncentrátor napätia. Táto skutočnosť, spolu s premenlivým prevádzkovým zaťažením podvozku (rolovanie lietadla na nespevnených povrchoch, manipulácia s lietadlom pri jeho ručnom ťahaní alebo tlačení za predný podvozok) umožnili v danom prípade iniciáciu aj rozvoj únavového mechanizmu poškodzovania materiálu. V poškodzovanom mieste mohol mať materiál rúrky (oceľ legovaná chrómom a mangánom – znížené mechanicko-pevnostné vlastnosti, nakoľko sa jednalo o tzv. tepelne ovplyvnenú oblasť zvaru.

Výrazné sekundárne otláčenie únavovej časti lomovej plochy preukázalo, že podvozok bol prevádzkovaný aj v nalomenom stave.

- vydať záväzný servisný bulletín na preskúmanie prednej podvozkovej nohy na všetkých prevádzkovaných lietadlách uvedeného typu metódou NDT (Non-Destructive testing/ nedeštruktívne skúšanie materiálu),
- určiť cykly a metódy defektoskopie pre skoré zistenie a vyhodnotenie štruktúrnych zmien a fyzikálnych vlastností materiálu v konštrukcii na prednej podvozkovej nohe a zapracovať ich do príručky pre údržbu daného typu lietadla,
- zaviesť možné technologické zmeny pri výrobe prednej podvozkovej nohy, ktorá eliminuje vznik únavových trhlín.
