Z Á V E R E Č N Á S P R Á V A

o odbornom vyšetrowaní vážneho incidentu

lietadla typu **EuroFOX 912 3k-Tow**

poznávacej značky **OM-LAN**

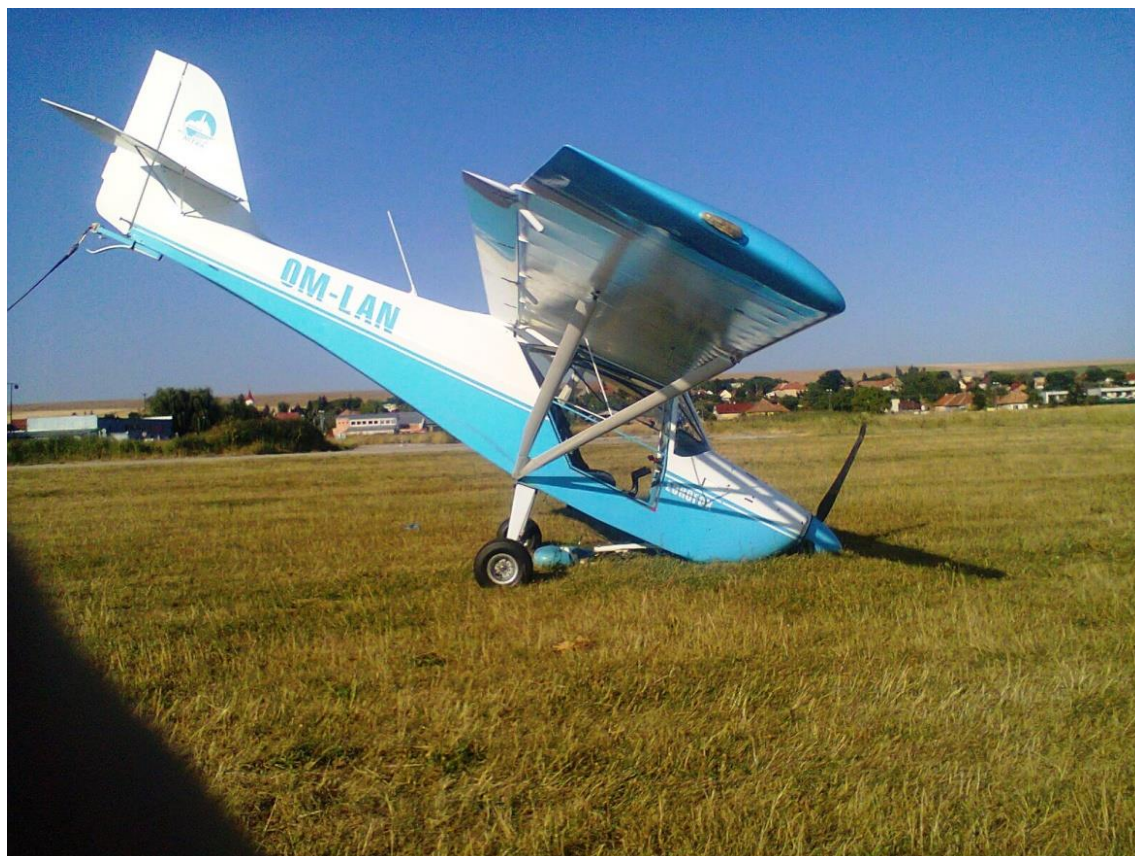
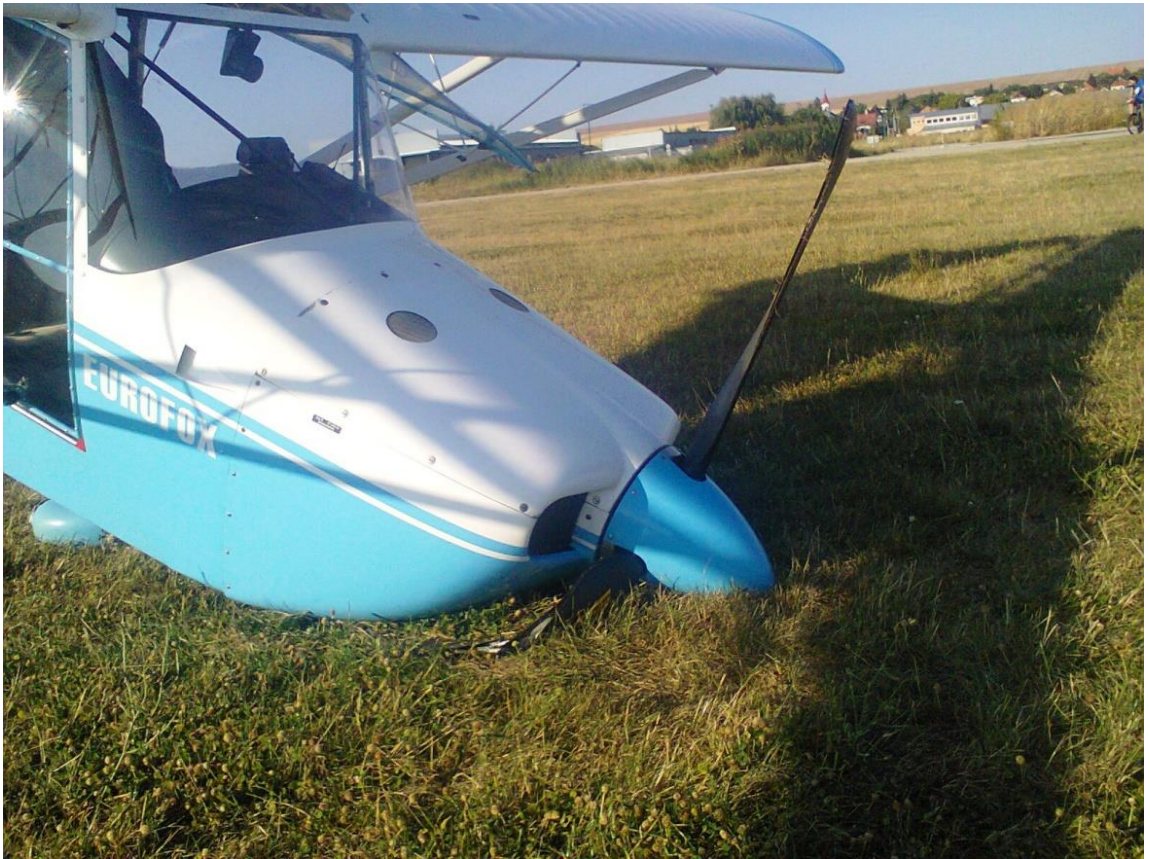
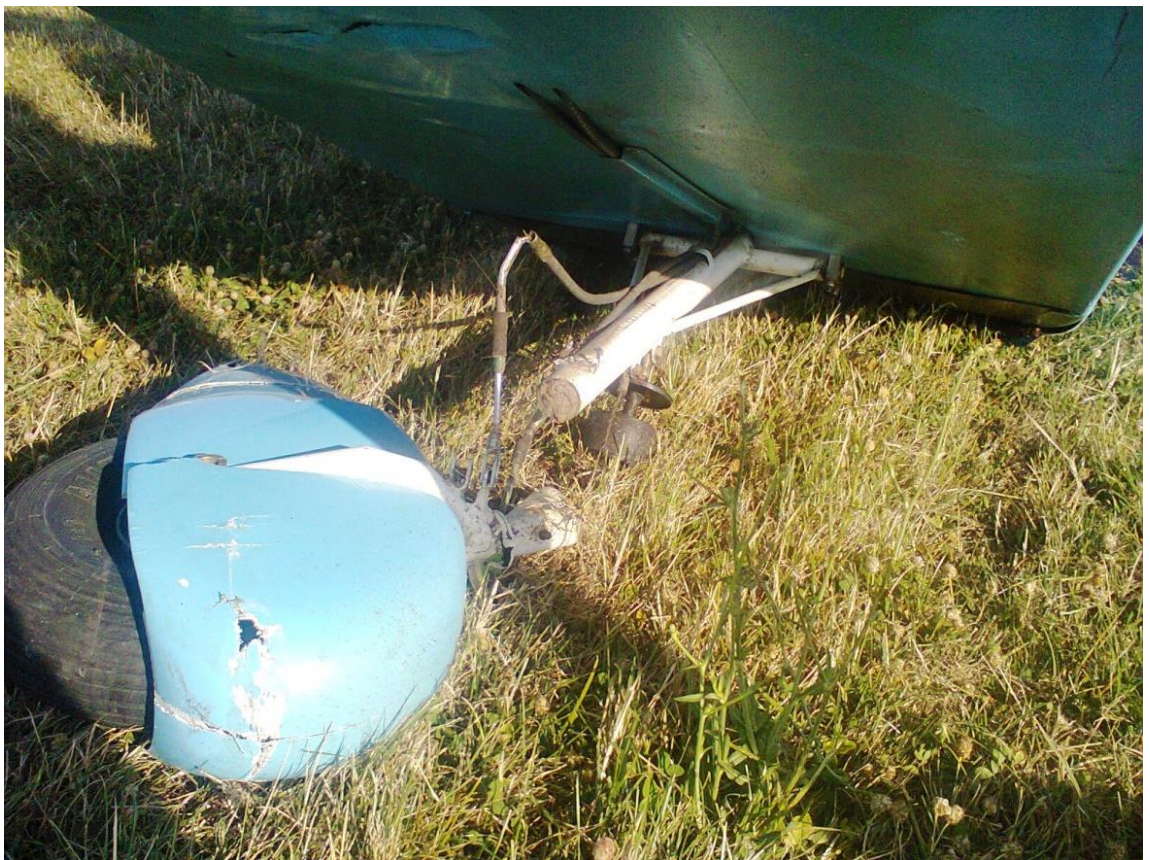
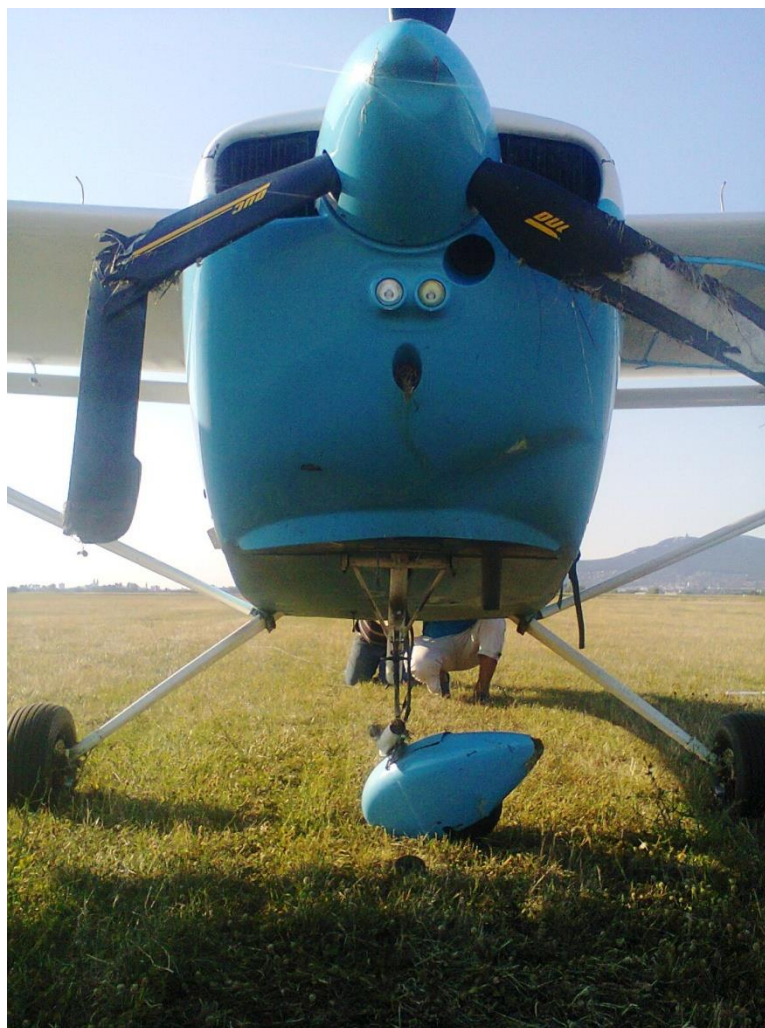
Vzhľadom k veľkej hĺbke terénnej nerovnosti prišlo k zlomeniu prednej podvozkovej nohy, s následným prudkým preklopením lietadla na jeho nosovú časť, stretu točiacej sa vrtule so zemou a k násilnému zastaveniu motora.

Lietadlo EuroFOX bolo pri vážnom incidente poškodené vo veľkom rozsahu.

Zlomená predná podvozková noha, násilne zastavený motor, zničené všetky tri vrtuľové listy, poškodené aerodynamické kryty predného podvozku, spodný kryt motoru, vrtuľový kužel, deformovaná prúťová konštrukcia prednej časti trupu v mieste uchytenia prednej podvozkovej nohy a pretrhnutý plátňový poťah spodnej časti trupu.

vbehnutie do terénnej nerovnosti vo fáze rozbehu pri vzlete, čo spôsobilo zlomenie prednej podvozkovej nohy a následné poškodenia lietadla.

pred začiatkom letového dňa vykonávať kontrolu stavu RWY LZNI so zameraním na možnosť výskytu významných terénnych nerovností.

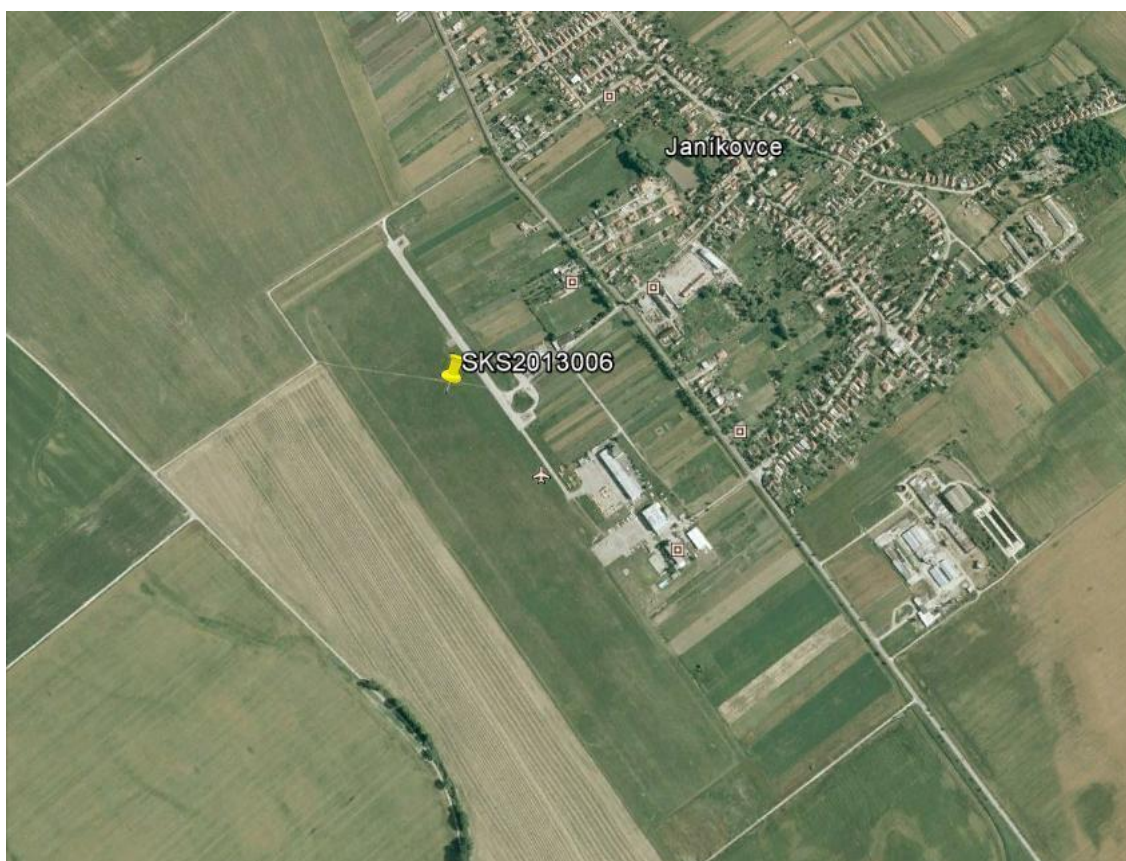
Vlečné lietadlo EuroFOX pri vykonávaní vzletu s vetroňom L23 prebehlo kolesom predného podvozku cez terénnu nerovnosť (priehlbina, ktorá pravdepodobne bola vyhrabaná zverou približne 200 m od prahu RWY15L a nebola viditeľná pri vzlete z kabíny lietadla) pri rýchlosti približne 60 km/h.

Miesto vážneho incidentu sa nachádza na RWY LZNI. Konečná poloha lietadla po vzniku vážneho incidentu bola zdokumentovaná a bola vyhotovená fotodokumentácia.
