Ev.č. : SKS2013009

Z Á V E R E Č N Á S P R Á V A

o odbornom vyšetovaní vážneho incidentu

lietadla typu **Cessna 182P**
poznávacej značky **G-BMUD**

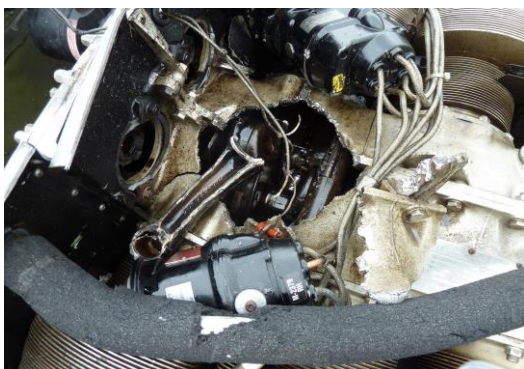
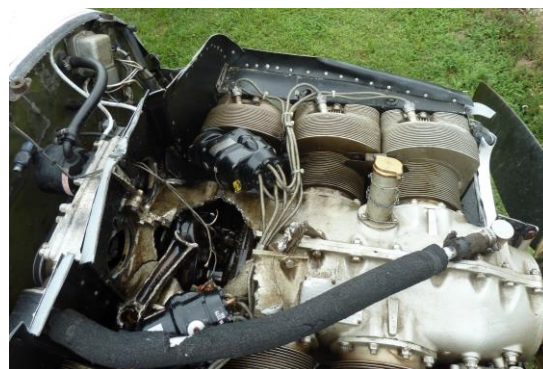
Lietadlo okrem motora nebolo pri vážnom incidente poškodené.

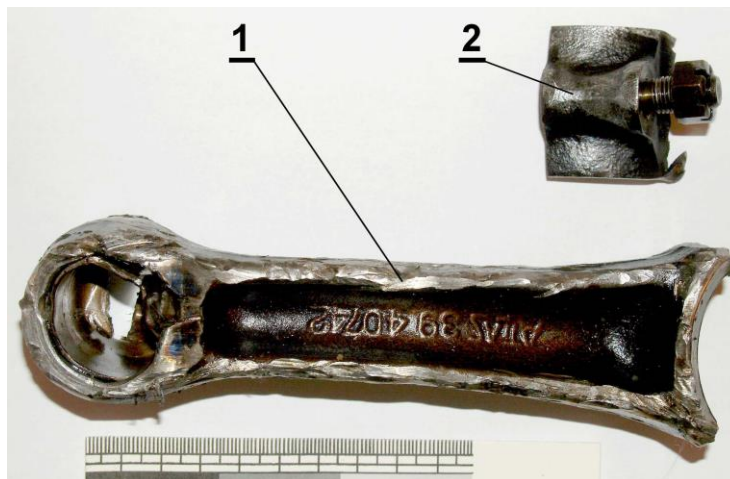
Drieková časť poškodenej ojnice (pozícia 1 na foto č.1) a úlomok ojničnej hlavy s časťou zlomenej ojničnej skrutky (pozícia 2 na foto č.1). boli podrobené odbornému preskúmaniu v Kriministickom a expertíznom ústave Policajného zboru s cieľom zistiť príčinu poškodenia ojnice a vzniku lomu.

Foto č.1 Predložené časti poškodenej ojnice

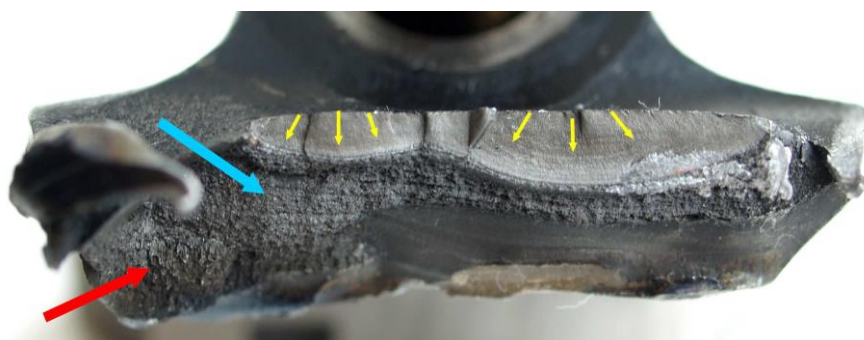
Na lomovej ploche na úlomku ojničnej hlavy bola zistená prítomnosť únavového lomu začínajúceho na vonkajšom povrchu v dvoch miestach a šíriaceho sa smerom dnu k ojničnému čapu (pozri smerovanie žltých šípok na foto č.2). Úvodná hladká časť lomovej plochy svojim charakterom odpovedala vysokocyklovej únave. V tejto etape lom postupoval veľmi pomaly. V ďalšej oblasti, zvrásnenej, ale ešte s dobre čitateľnými postupovými a relaxačnými pásmi (oblasť označená na foto č.2 modrou šípkou) lom postupoval podstatne rýchlejšie. Oblasť bez postupových a relaxačných pásov (oblasť označená na foto č.2 červenou šípkou) reprezentovala oblasť tzv. finálneho dolomenia materiálu. Zrkadlová lomová plocha tohto únavového lomu bola pozorovaná aj na drieku ojnice (foto č.3), pričom ďalšie z uvedených časti lomu boli sekundárne znehodnotené.

Foto č.2 Dobre čitateľný únavový lom na úlomku ojničnej hlavy

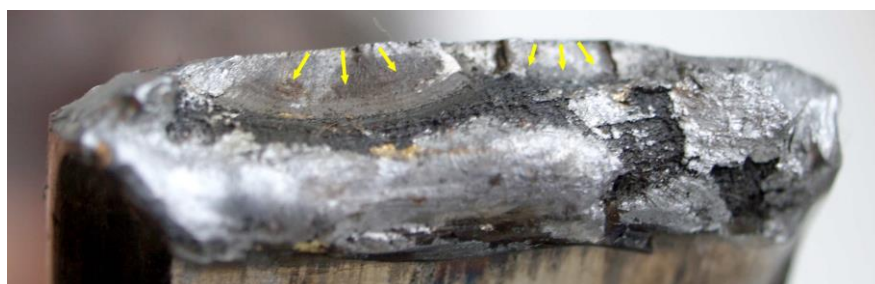
Foto č.3 Zrkadlový obraz lomu na driekovej časti ojnice

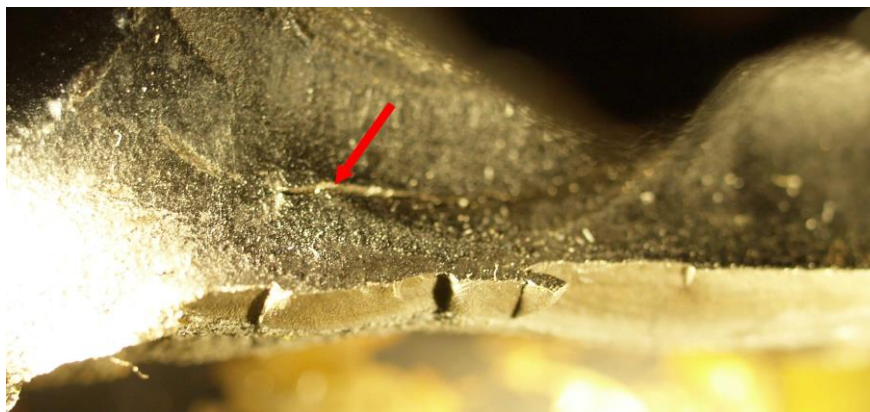
Na ojničnej hlave sa v blízkosti uvedeného únavového lomu nachádzalo ďalšie súbežné nalomenie (foto č.4). Takéto namáhanie ojničnej hlavy môže napr. vzniknúť ak dôjde k uvoľneniu ojničného čapu kľukového hriadeľa v ojničnej hlave (obr.1) a to buď uvoľnením ojničných skrutiek alebo opotrebovaním ložiskových puzdier, pričom toto namáhanie spôsobujú zotrvačné dynamické sily, ktoré pri vysokých otáčkach často prevažujú nad silami z pracovného priestoru valca. Najväčšie ťahové namáhanie v tomto mieste vzniká pri hornej úvrati piesta a v menšej miere aj počas fázy sania.

Foto č.4 Ďalšie súbežné nalomenie materiálu.

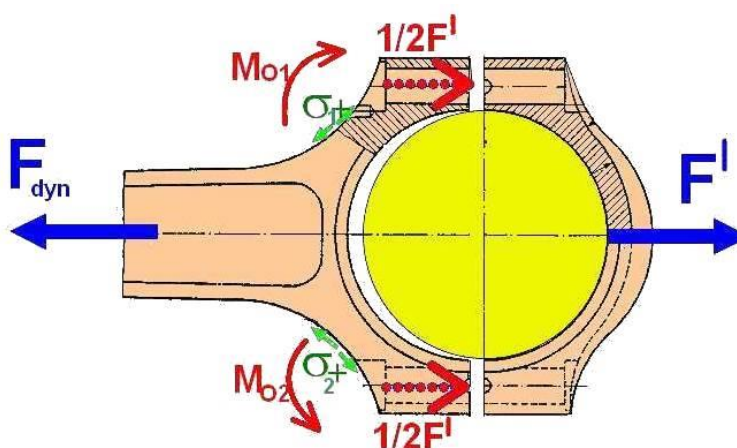
Obr.1 Schematické znázornenie vzniku ťahového namáhania na vonkajšom povrchu ojničnej hlavy

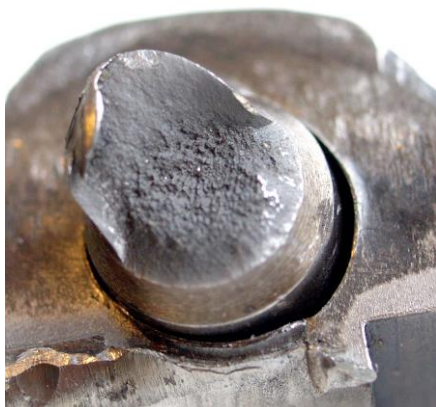
Na lomovej ploche ojničnej skrutky neboli zistené stopy únavového mechanizmu poškodzovania materiálu (foto č.5). Korunová matica ojničnej skrutky nebola zaistená závlačkou proti jej prípadnému uvoľneniu počas prevádzky motora (foto č.6).

Foto č.5 Lom ojničnej skrutky

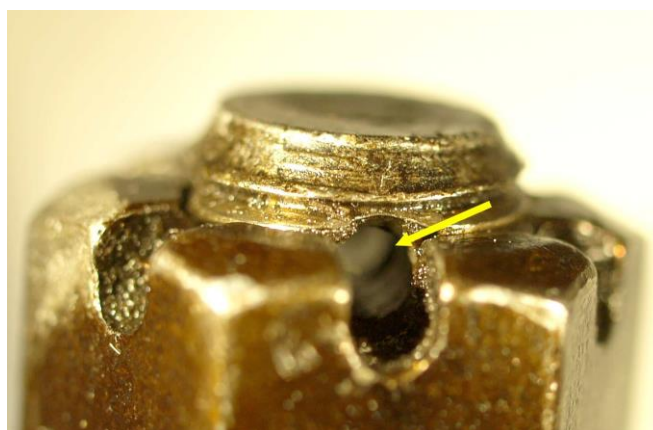
Foto č.6 Chýbajúca poistná závlačka na korunovej matici

- vznik únavového lomu ojnice s následným vysadením motora,
- korunová matica ojničnej skrutky nebola zaistená závlačkou proti jej prípadnému uvoľneniu počas prevádzky motora, čo bolo príčinou iniciácie a rozvoja únavového mechanizmu poškodzovania materiálu na vonkajšej strane ojničnej hlavy.
