# Z Á V E R E Č N Á S P R Á V A

o odbornom vyšetovaní leteckej nehody

vetroňa typu **Astir CS 77**

poznávacej značky **D-4802**

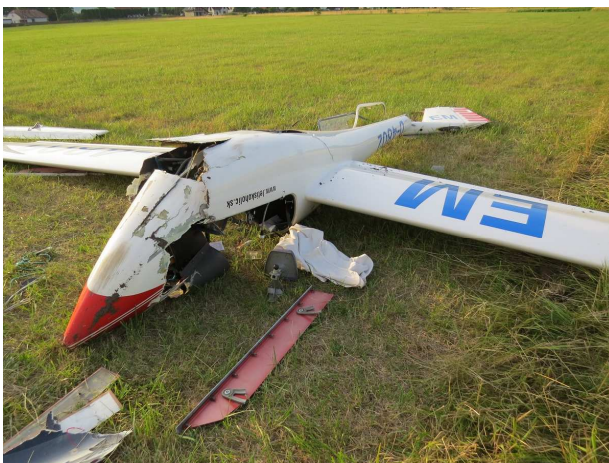
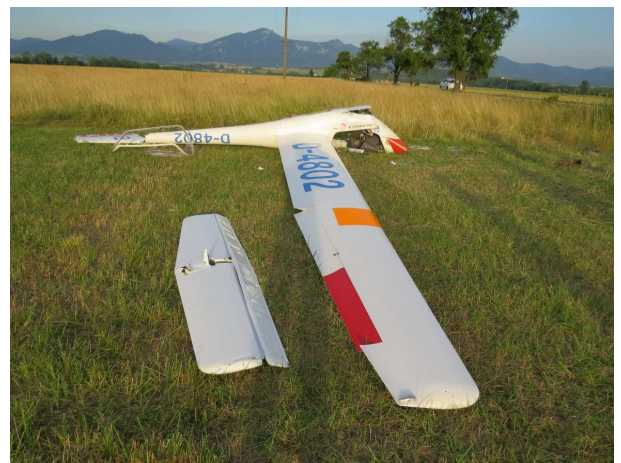
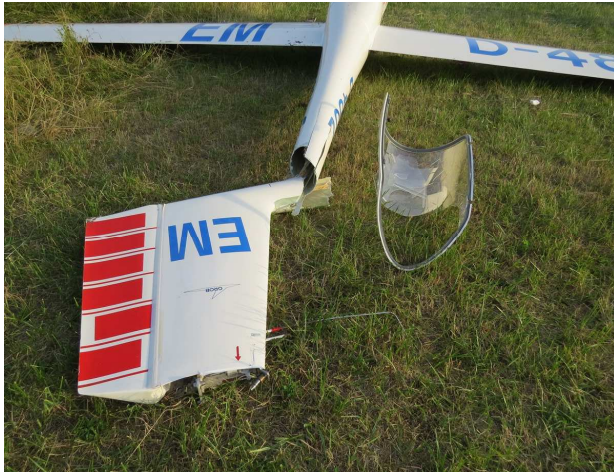
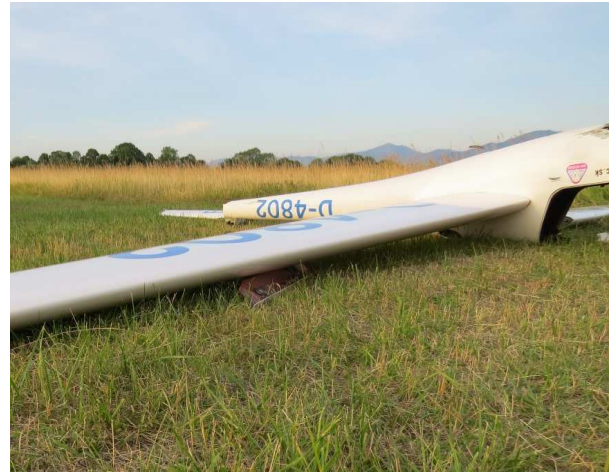
Vetroň bol pri leteckej nehode zničený:

- úplne zničená predná časť trupu
- zlomený trup
- odlomený stabilizátor a výškovka
- vylomené brzdiace klapky.

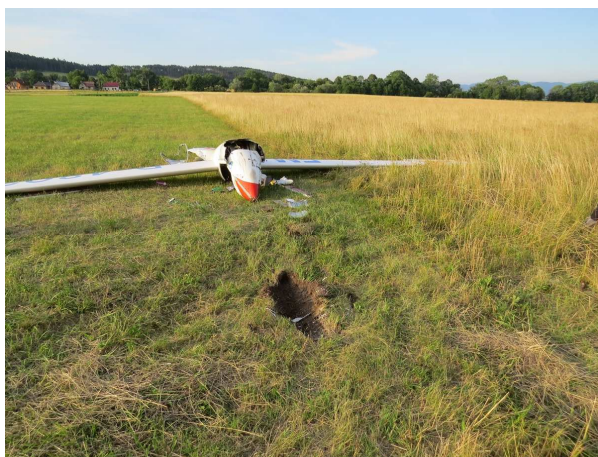
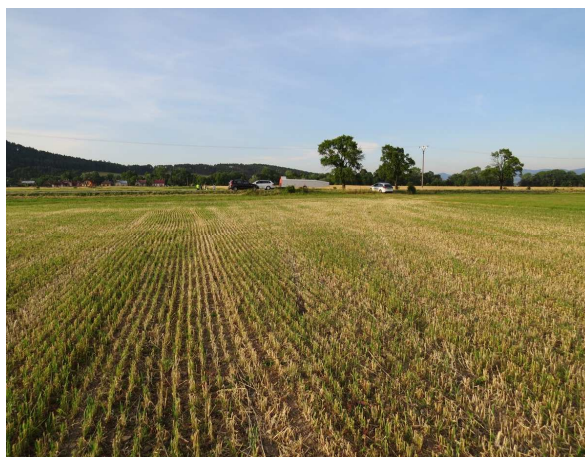
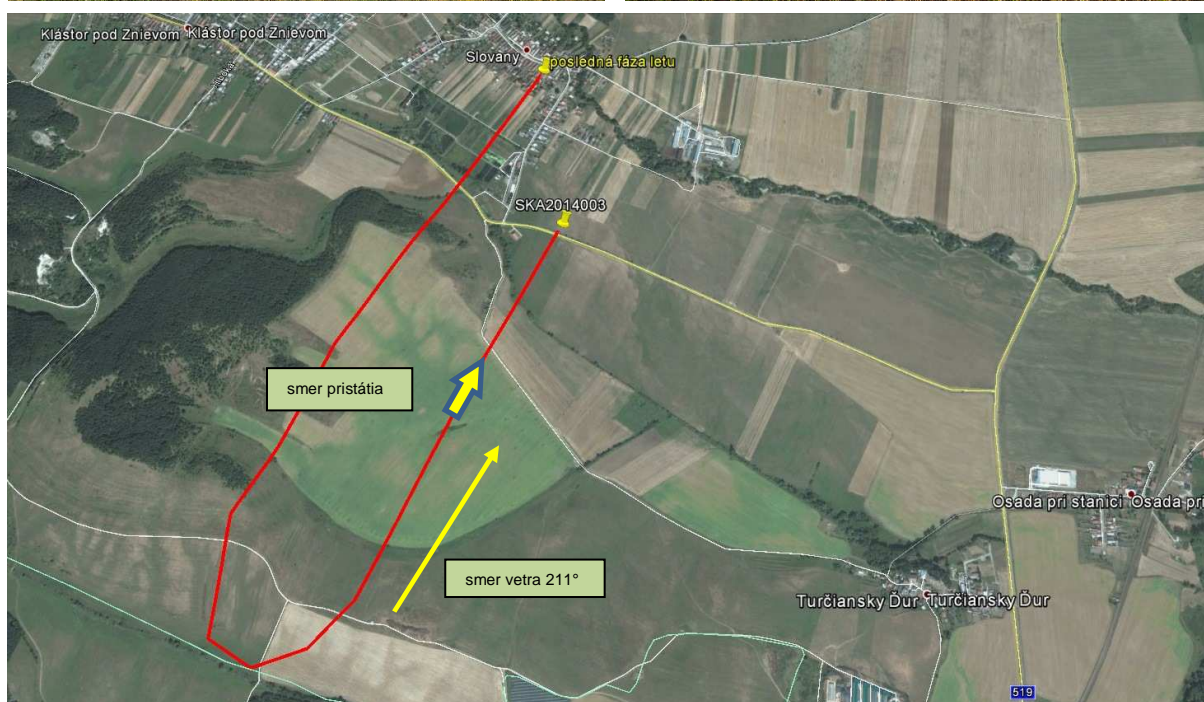
Povrch plochy tvorí lúka s trávnatým porastom vysokým cca 20-30 cm.
