Z Á V E R E Č N Á S P R Á V A

o odbornom vyšetovaní leteckej nehody

vetroňa typu **VSO-10**

poznávacej značky **OM-7501**

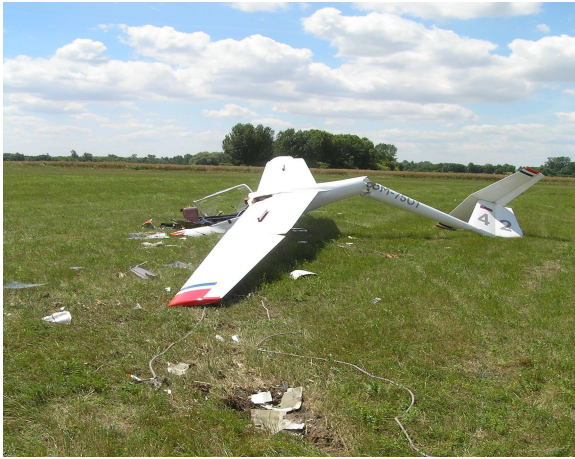
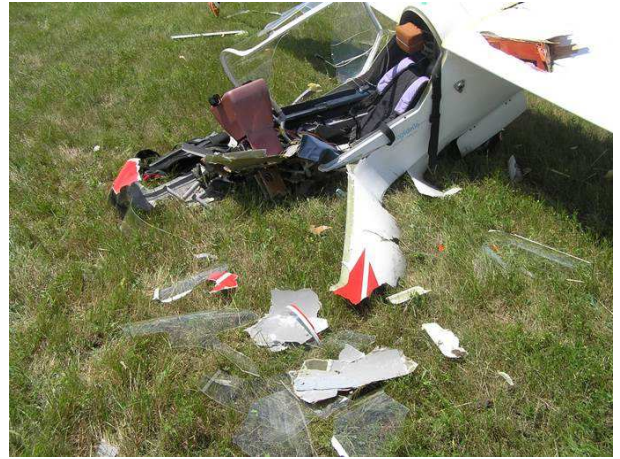
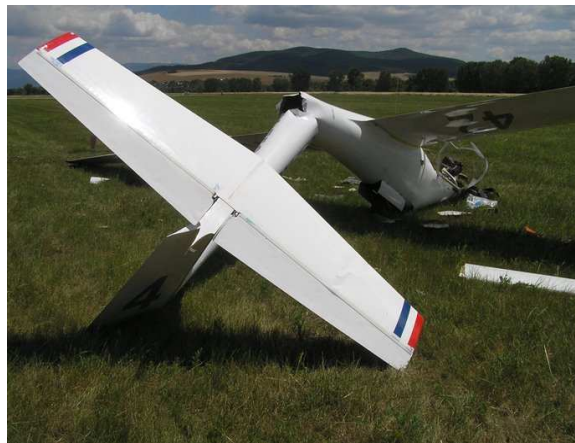
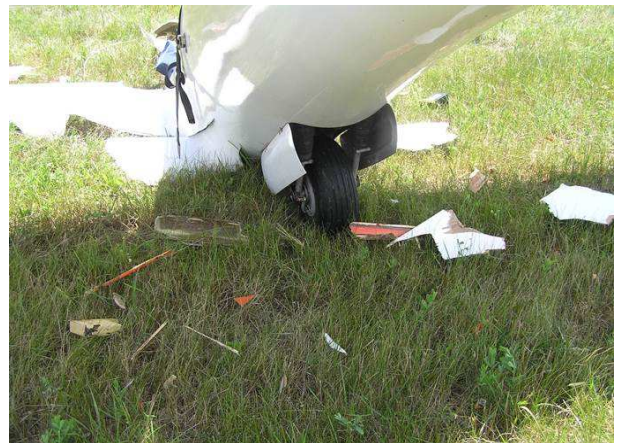
Vetroň bol pri leteckej nehode zničený:

- úplne zničená predná časť trupu
- zlomený trup a
- poškodené krídla.

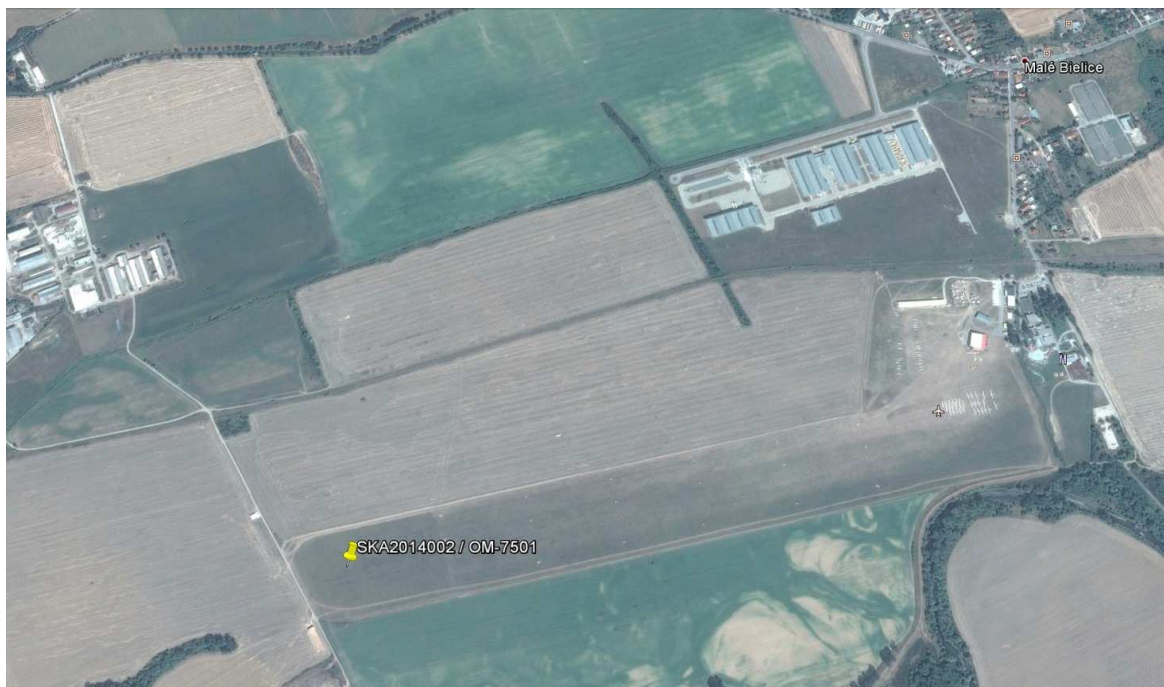
Vetroň dopadol do rovného terénu bez význačných prekážok za letiskom LZPT.
