Z Á V E R E Č N Á S P R Á V A

o odbornom vyšetrovaní incidentu

lietadla typu **L-60S Brigadír**

poznávacej značky **OM-NNE**

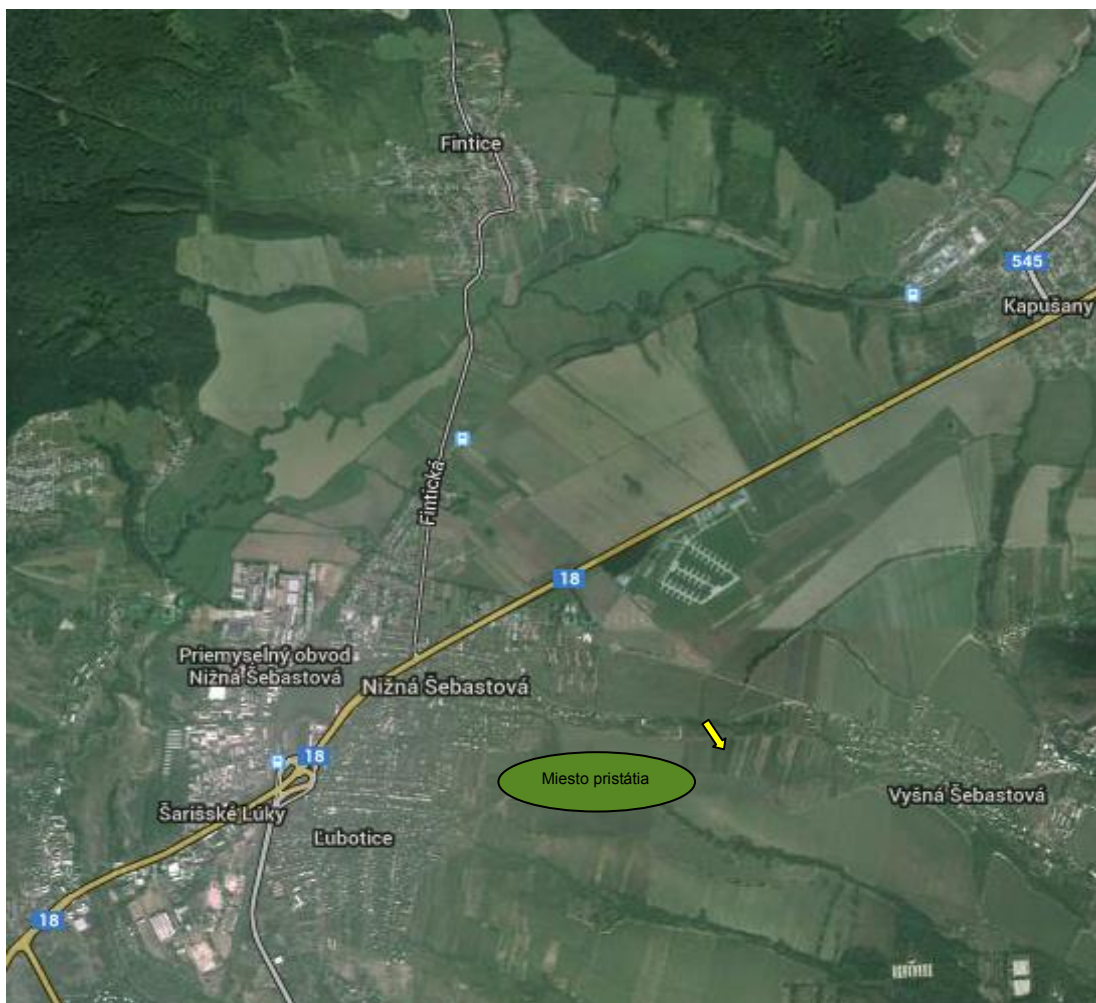
Na základe pokynu od pilota vlečného lietadla sa pilot vetroňa vypol z vleku a pristál na letisku LZPW bez akéhokoľvek poškodenia. Pilot s vlečným lietadlom vykonal núdzové pristátie do terénu priamo na plochu pred sebou (siatina obilia) po dotočení 1. zákruty v smere letu. Lietadlo po ukončení výbehu zostalo stáť v smere pristátia bez akéhokoľvek poškodenia v katastri obce Nižná Šebastová.

Lietadlo pristálo do terénu v katastri obce Nižná Šebastová.
