Ev. č.: SKS2014001

Z Á V E R E Č N Á S P R Á V A

o odbornom vyšetrowaní vážneho incidentu

nesprávny postup orgánu RLP

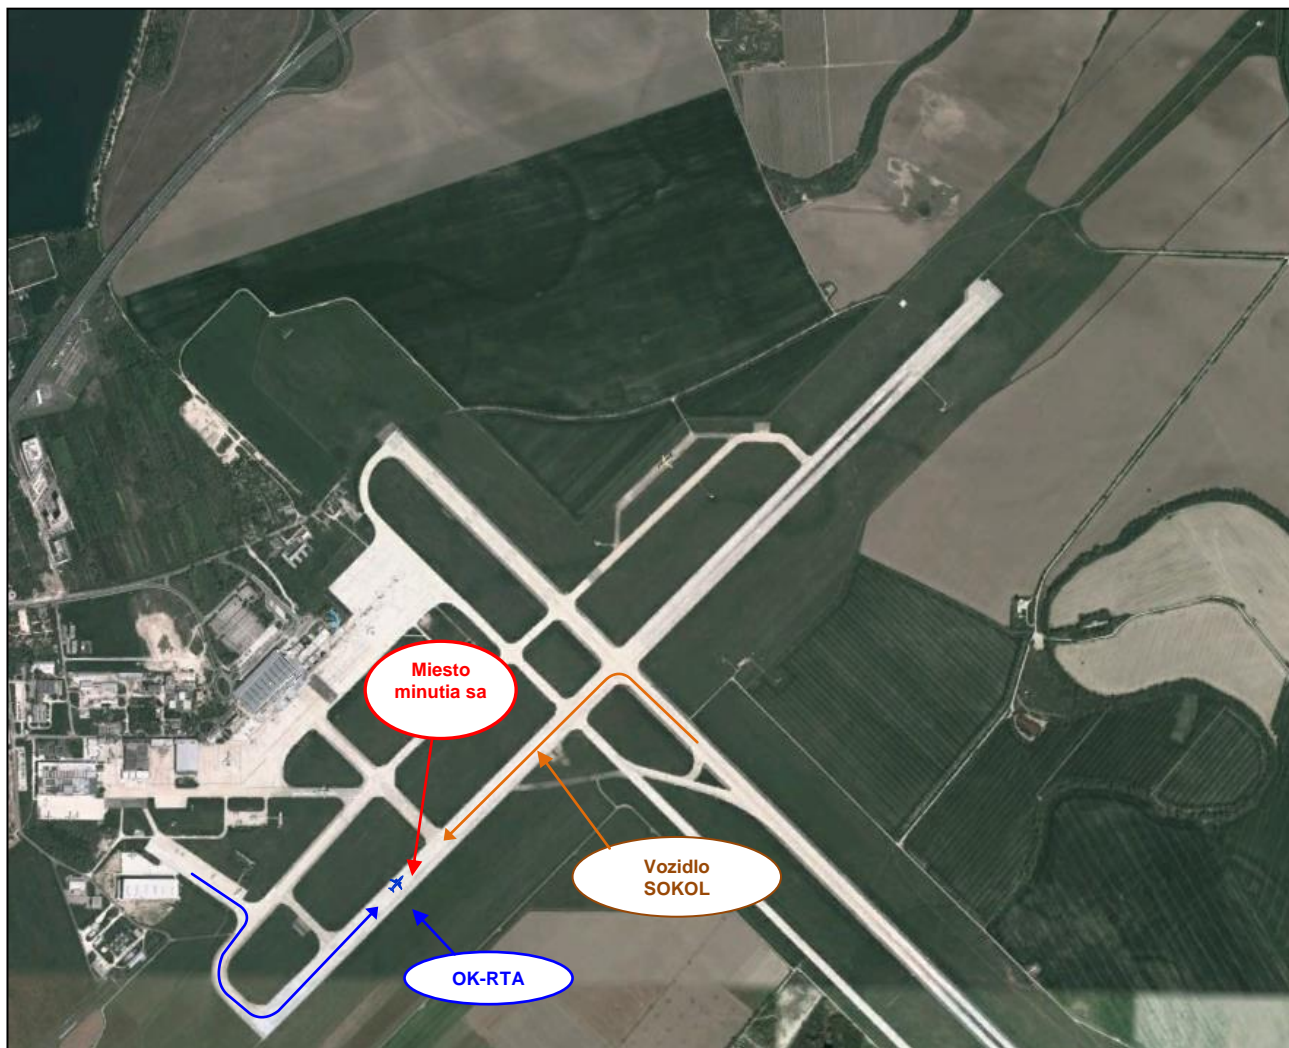
1.12 Informácia o dopade a troskách

V čase **12:25:21** sa AC APP Štefánik pýtal PC TWR Štefánik, či si skoordinoval let VFR cez DEVÍN, alebo ho má skoordinať on. Počas tohto rozhovoru, v čase **12:25:22** pilot OK-RTA, vo fáze rozjazdu, hlási PC TWR Štefánik prítomnosť vozidla na RWY (vozidlo SOKOL). Vzhľadom k tomu, že sa blížil k rýchlosti odpútania, vzlet neprerušil z obavy stretu s vozidlom, ktoré stále pokračovalo stredom RWY22 oproti nemu. Poloha vozidla SOKOL na RWY22 bola približne 30 – 40 m za TWY A smerom k TWY C. Výška lietadla OK-RTA v čase minútia sa s vozidlom SOKOL bola približne 5 – 7 m nad RWY, odhadovaná horizontálna vzdialenosť medzi vozidlom SOKOL a lietadlom OK-RTA v čase odpútania sa bola približne 150 – 200 m.

- 2.1 PC TWR Štefánik vydával pilotovi OK-RTA povolenie na vzlet z RWY22 a DVM TWR Štefánik vydával povolenie vozidlu SOKOL vstup na RWY22. PC TWR Štefánik a DVM TWR Štefánik vydávali povolenia takmer naraz a navzájom o tom nevedeli.

Vozidlo SOKOL vstúpilo s povolením DVM TWR Štefánik na obsadenú RWY22, čím vytvorilo pri vzlete lietadla OK-RTA prekážku na RWY22.

DVM TWR Štefánik povolil vstup vozidla SOKOL na aktívnu RWY22 bez koordinácie s PC TWR Štefánik.

- oboznámiť prevádzkový personál APP/TWR ŠTEFÁNIK s výsledkami záverečnej správy,
- vykonať školenie so všetkými DVM a ATCO zamerané hlavne na koordinačné činnosti na stanovišti TWR Štefánik a povinnosti jednotlivých funkcií,
- stanoviť postup a pravidlá na povoľovanie návštev a exkurzií na stanovištia letovej prevádzky,
- prijať systémové opatrenie na zabránenie opakovania sa vzniku podobných udalostí.
