ZÁVEREČNÁ SPRÁVA

o odbornom vyšetrowaní vážneho incidentu

lietadla typu **AN-12B**

Ev.č.: **SKS2014002**

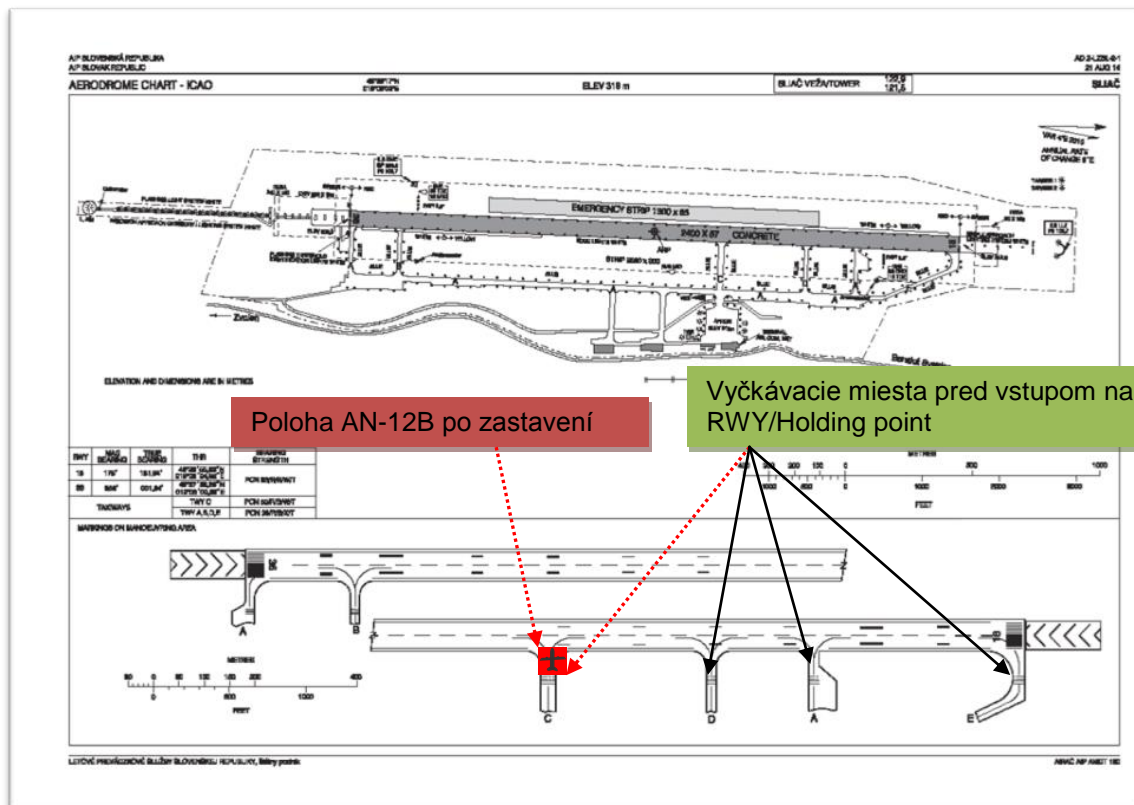
obrázok č. 1

Pilot pokračoval v rolovaní na RWY18 až do rázneho pokynu riadiacej na okamžité zastavenie („Mike India Golf niner one six four stop! Immediately stop!“). V tom čase sa už lietadlo MIG9164 nachádzalo za čiarou označujúcou vyčkávacie miesto pred vstupom na RWY (obrázok č. 1). Na vzniknutú situáciu riadiaca stanovišťa TWR správne reagovala vydaním pokynu pre SABRE 04 na opakovanie okruhu pokynom “Sabre zero four, go around”.
