Z Á V E R E Č N Á S P R Á V A

o odbornom vyšetrowaní leteckej nehody

lietajúceho športového zariadenia typu **Speed Glider**

Ev.č.: SKA2015002

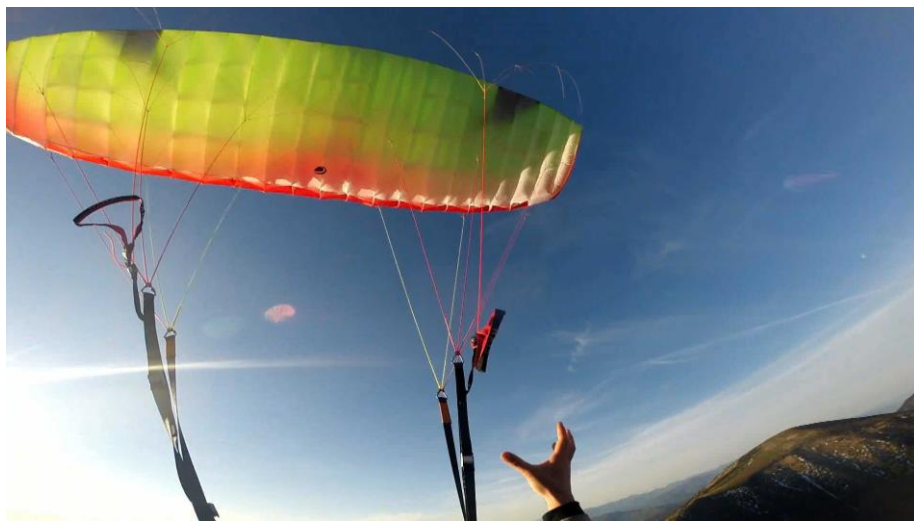
Pilot s LŠZ odštartoval o 04:20 hod. Po vzlete pustil riadiace šnúry a usadil sa do sedačky. Následne chcel uchopiť riadiace šnúry, na ktoré však nedočiahol.

Pilot nemal pred letom nastavenú sedačku s padákovým klzákom, čo malo za následok pustenie riadiacich šnúr, usadenie sa do sedačky a následne ich nedočiahnutie. Prišlo k prudkému rozkývaniu padákového klzáku s následkom nárazu do zeme.

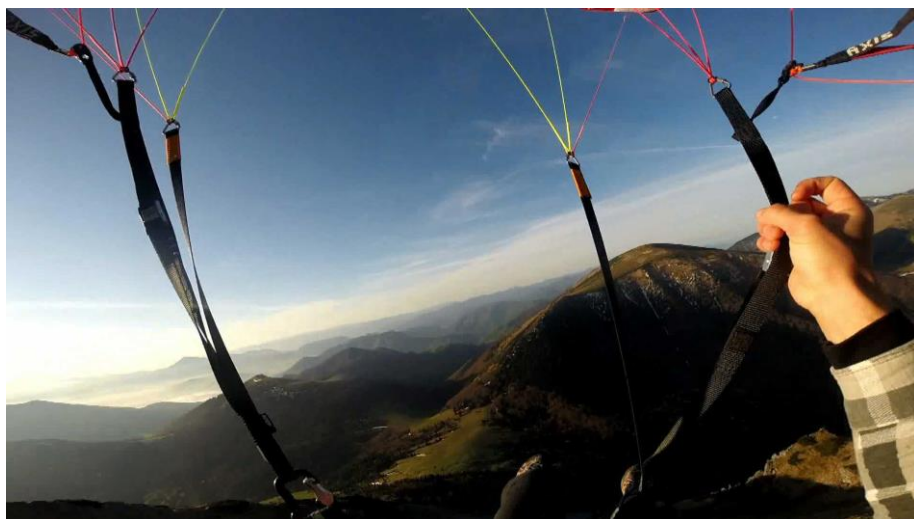
Pri snahe dočiahnuť na ne zatiahol za pravé zadné popruhy, čím došlo k prudkému rozkývaniu padákového krídla a po asi 10 sekundách nastal prudký stret LŠZ so zemou.

Nenastavená sedačka s padákovým klzákom a nezvládnutie techniky pilotáže.

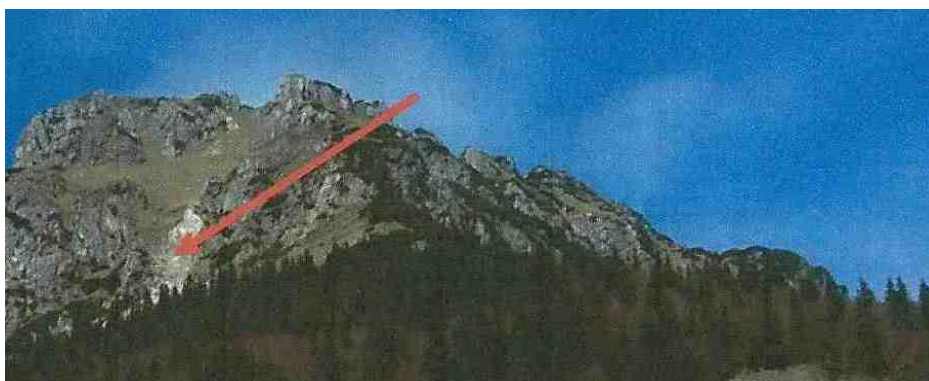
Pilot dopadol cca 300 metrov od miesta rozbehu v nadmorskej výške 1398 m.
