Z Á V E R E Ć N Á S P R Á V A

o odbornom vyšetovaní leteckej nehody

vetroňa typu **Cirrus VTC**

Ev.č.: **SKA2015003**

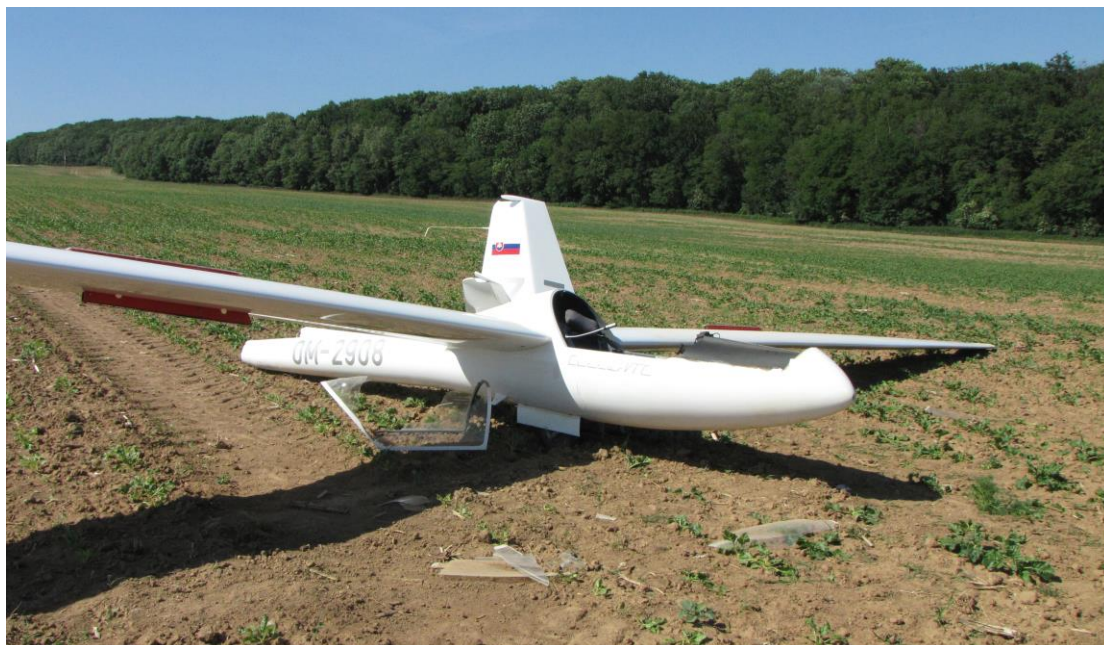
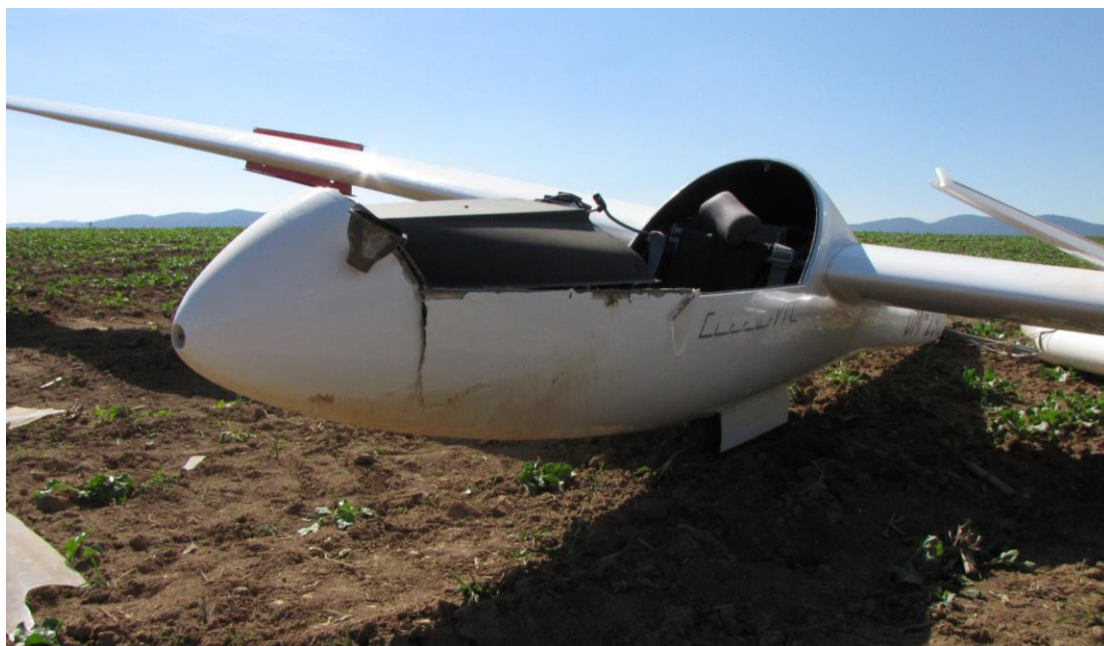
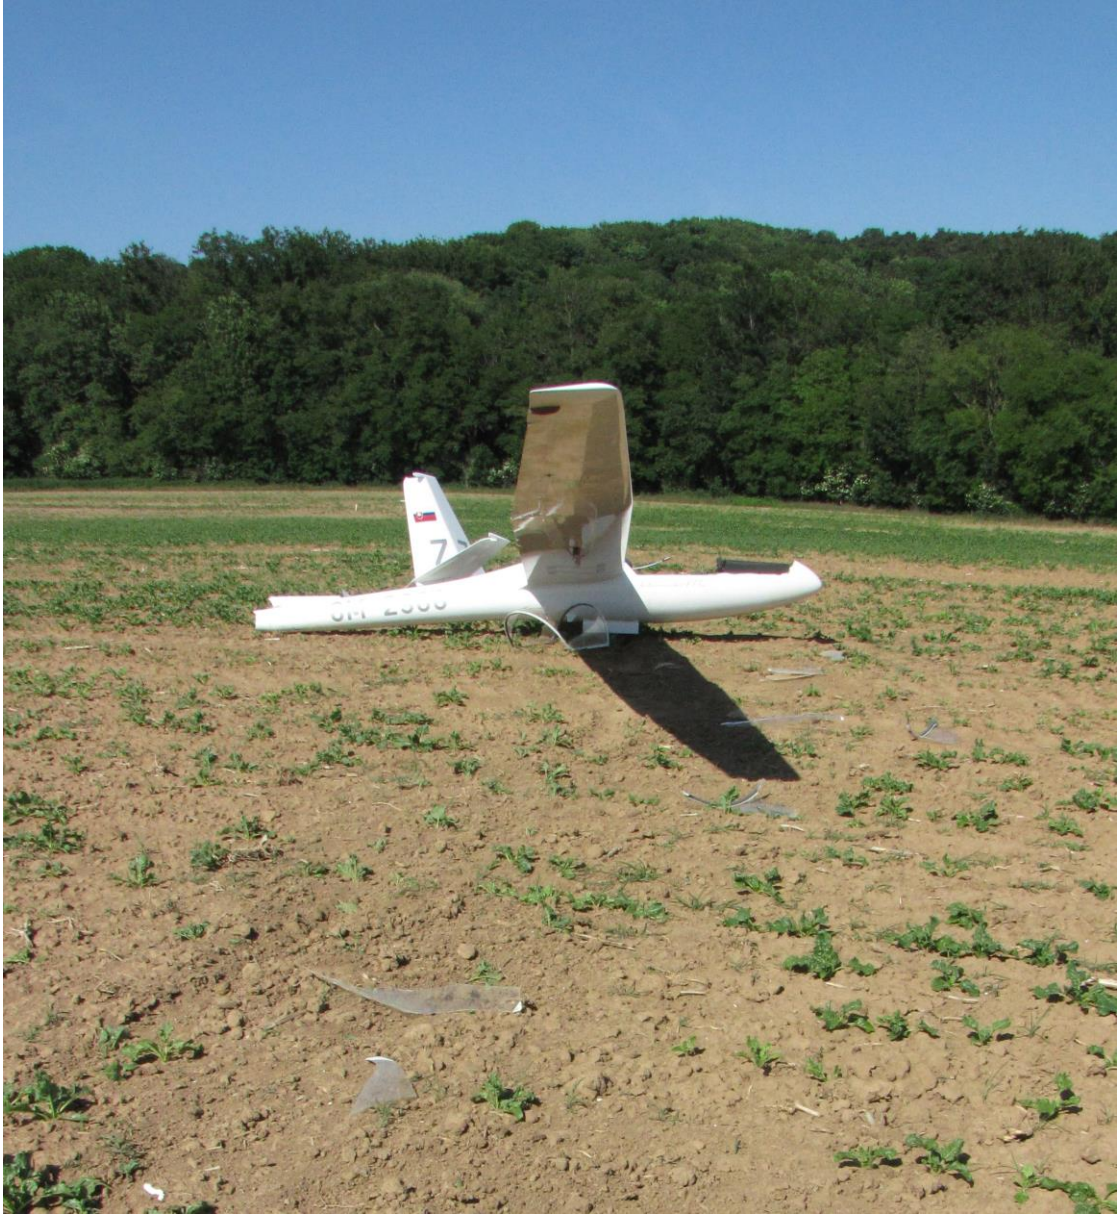
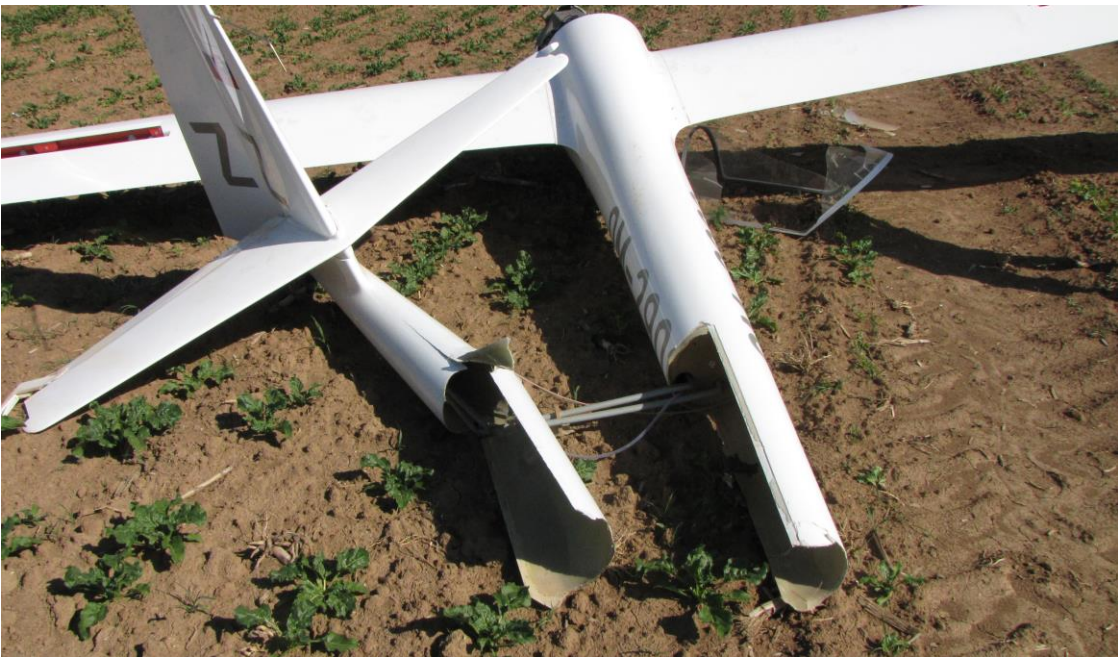
Vetroň bol pri leteckej nehode bol zničený:

- zlomený trup,
- poškodená spodná časť trupu a kabína.

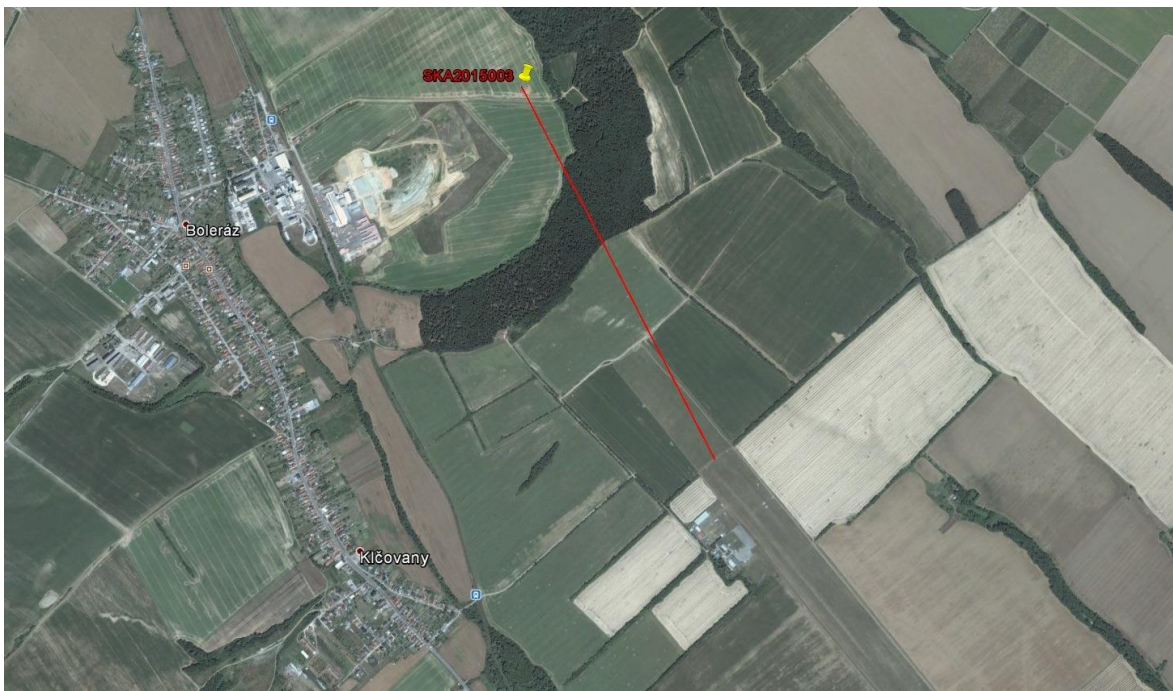
Vetroň dopadol do poľa 1,84 km severozápadne od prahu RWY14 letiska LZTR.

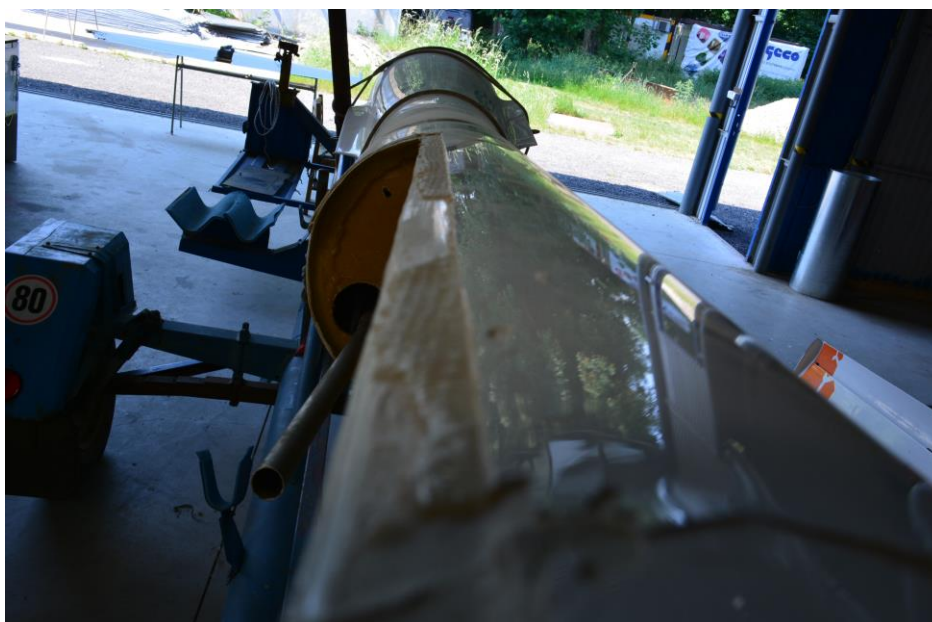
- bola vykonaná kontrola vetroňa za účelom zistenia či neboli porušené niektoré riadiace prvky. Výsledok kontroly bol negatívny,
- pri vizuálnej obhliadke vraku a kontrole lomových plôch komisiou boli nájdené lesklé plochy s nastriekanou farbou, ktorá sa na lem trupu mohla dostať pri výrobe počas prípravy formy. Na základe toho komisia skonštatovala, že počas výroby pred zlepením polovičiek trupu nebol povrch lepeného spoja dokonale pripravený na zlepenie,

- vykonané testy neumožnili jednoznačne stanoviť, či k fyzickému narušeniu trupu vetroňa došlo počas letu, alebo až pri dopade jeho na zem,
 - nepreukázali sa rozdielne pevnosti častí trupu v oblasti lepenia,
 - materiál na povrchu lomu má totožné zloženie s farbou použitou na prestriekanie povrchu vetroňa, ale je ťažko navrhnuť, ako by táto skutočnosť mohla ovplyvniť pevnosť lepeného spoja.
- Výpočet polohy ťažiska: $CG(RF)$ - poloha ťažiska vetroňa za letu

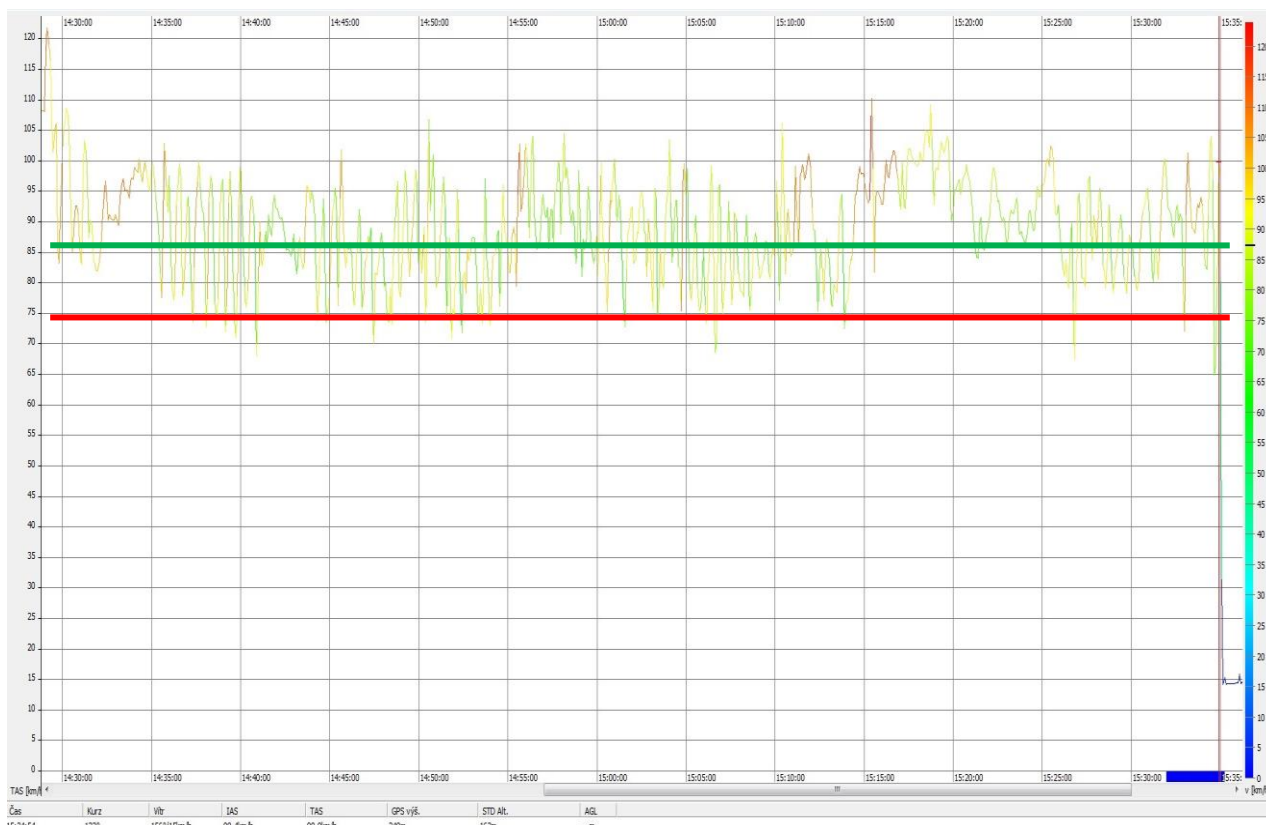
Pilot podľa záznamového zariadenia, ktoré sa nachádzalo na palube, lietal s vetroňom počas letu na malých rýchlostiach blízkyh k pádovej rýchlosti, pričom kormidlá boli málo účinné a neumožňovali pilotovi vykonať uvažované manévry a pri pokuse zatočiť doľava vetroň samovoľne prešiel z ľavej zákruty do pádu po ľavom krídle s náznakom ľavotočivej vývrtky.

Pádová rýchlosť 75 km/h pri plošnom zaťažení v predmetnom lete
Optimálna rýchlosť letu 85-90 km/h pri plošnom zaťažení v predmetnom lete

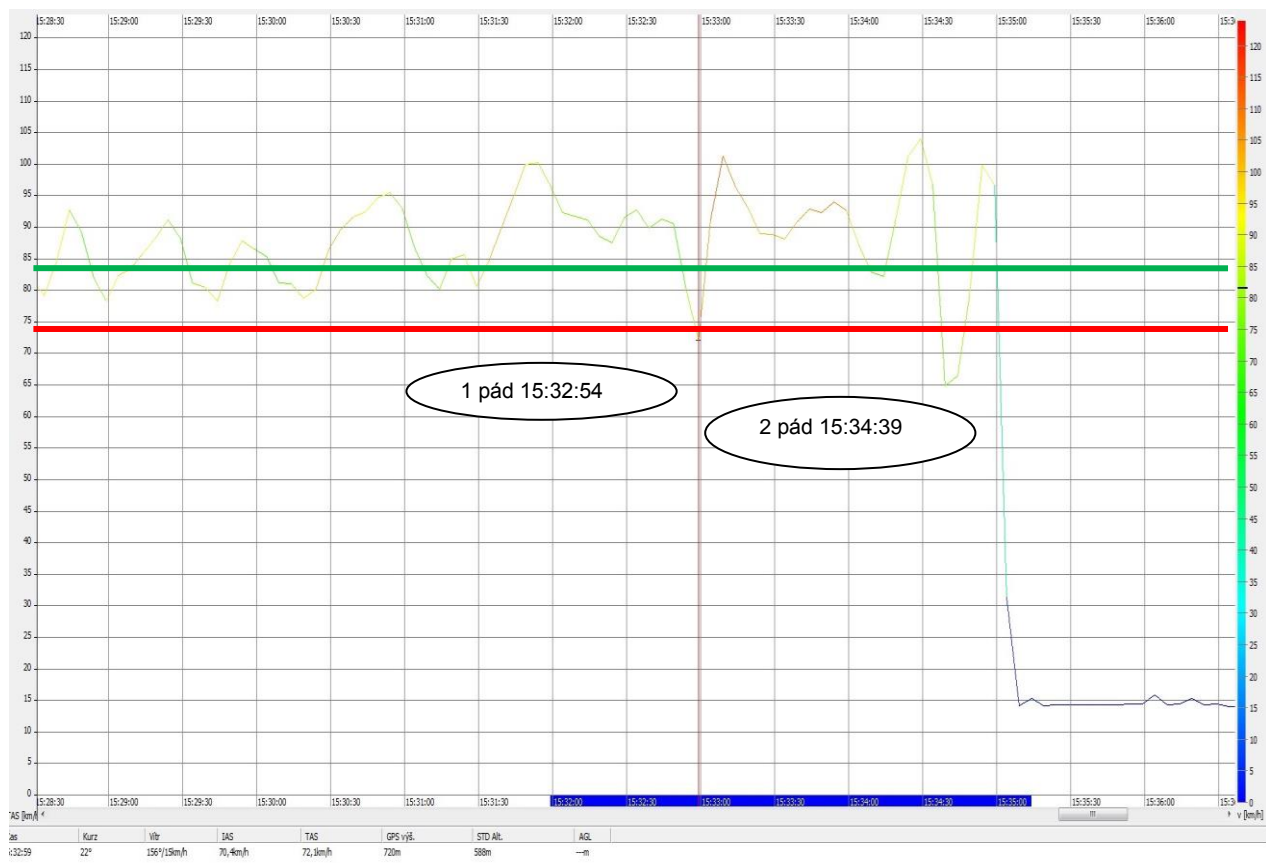
Pri poslednom páde do ľavotočivej vývrtky zostala tak malá výška, že pilotovi zostalo len vysunúť brzdiace klapky naplno a pristávať do poľa pred sebou. Po dotyku, pri rýchlosti asi 100 km/h, vetroň nepokračoval výbehom v priamom smere, ale točil doľava v sklze, pričom nastala deštrukcia prednej časti a odlomenie zadnej časti trupu.
