ZÁVEREČNÁ SPRÁVA

o odbornom vyšetrowaní leteckej nehody

vrtníka typu **AGUSTA A 109K2**

poznávacej značky **OM-ATB**

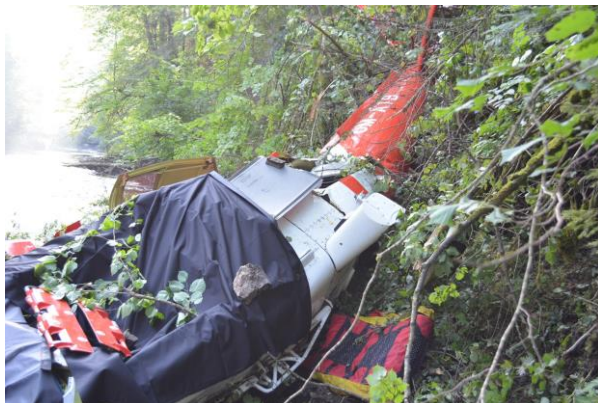
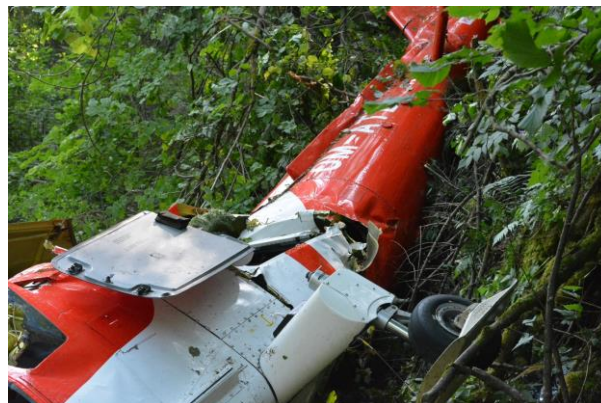
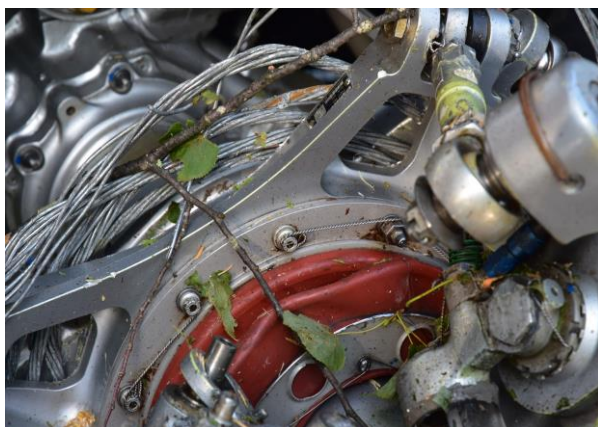
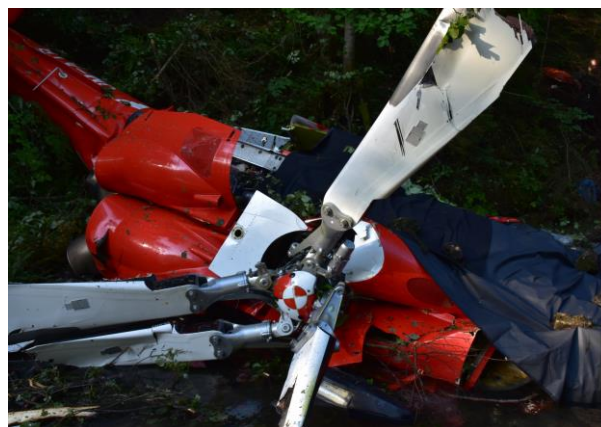
Vrtuľník bol pri leteckej nehode zničený:

- úplne zničený rotor, zlomený trup, masívne poškodenia kabíny.

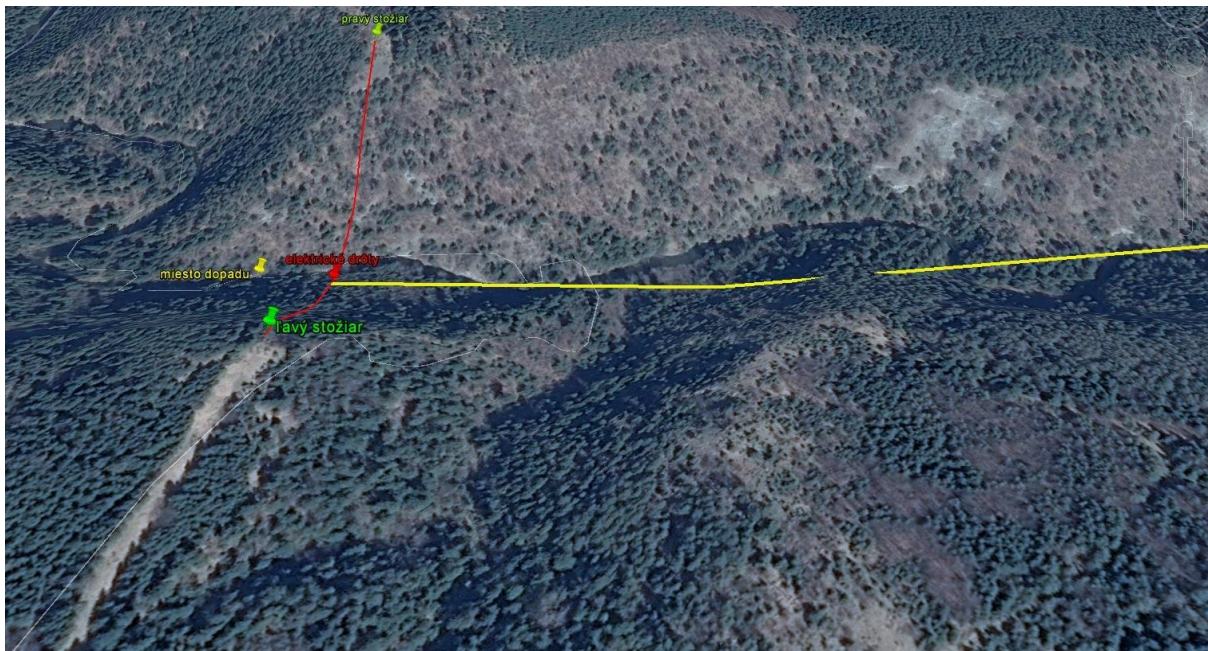
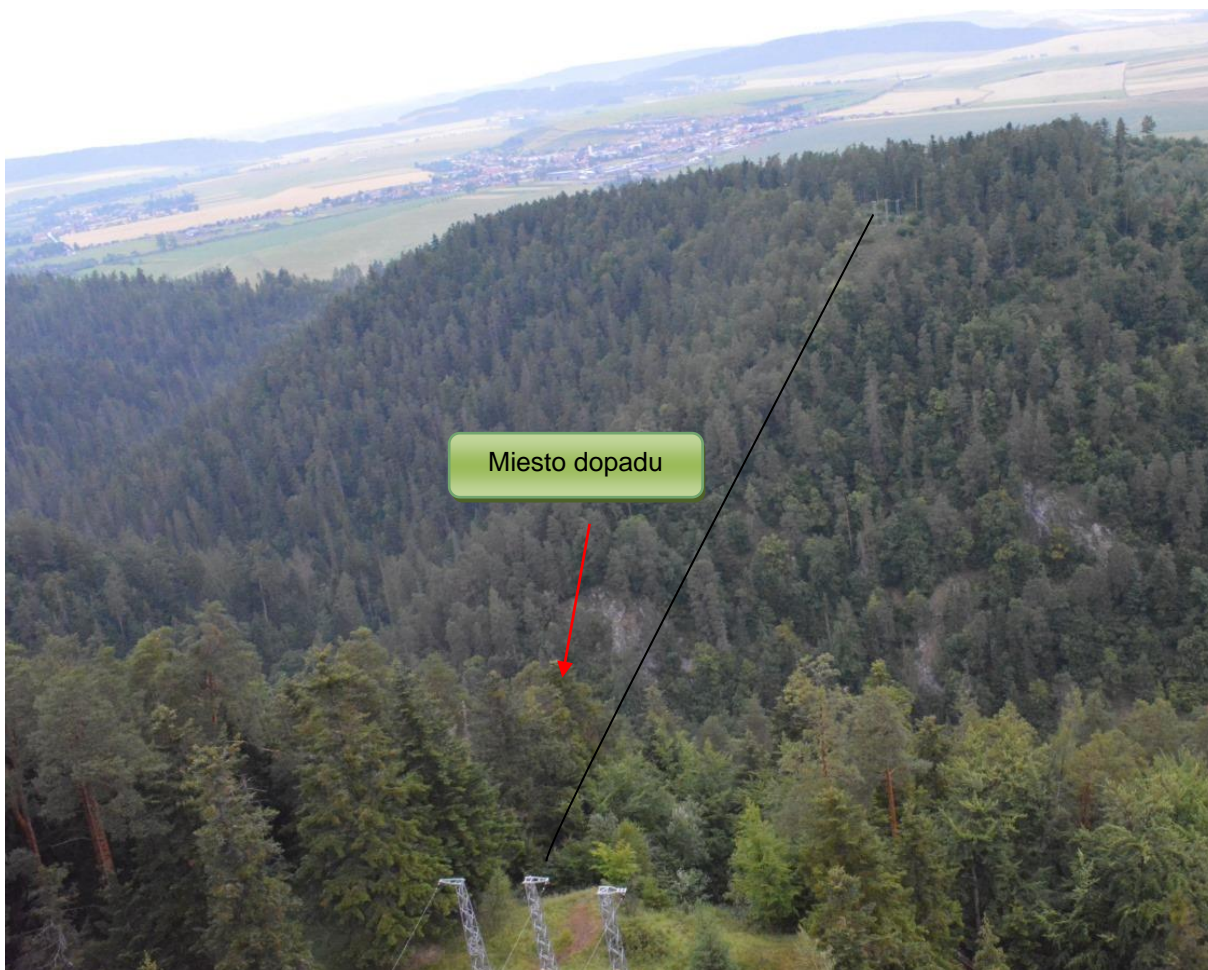
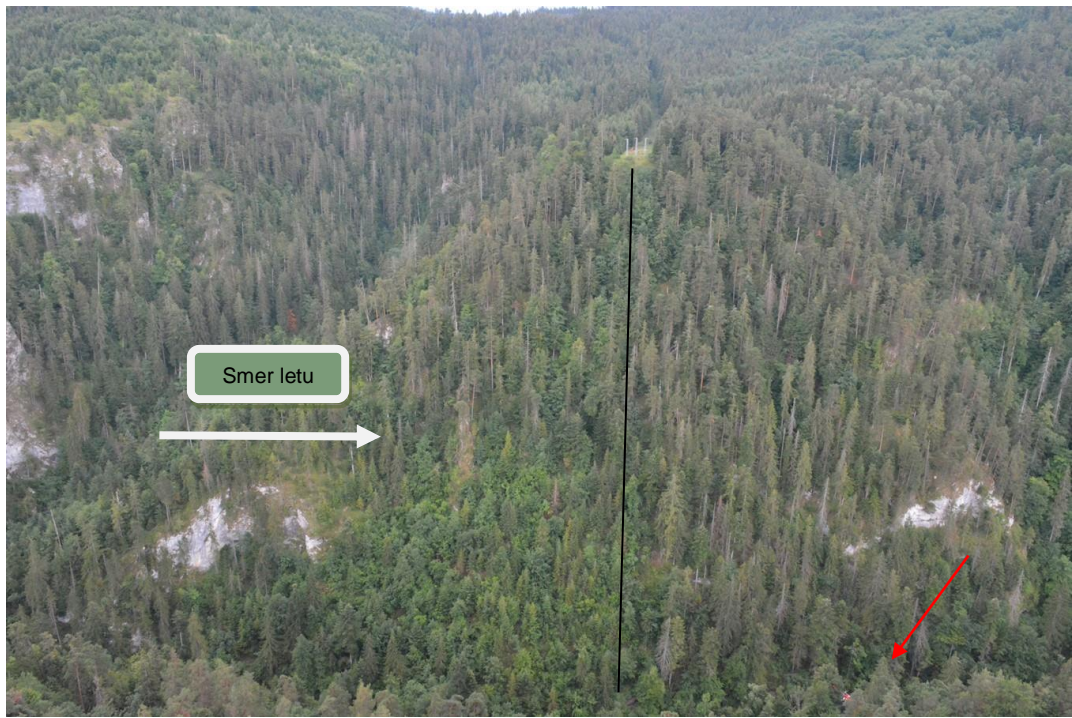
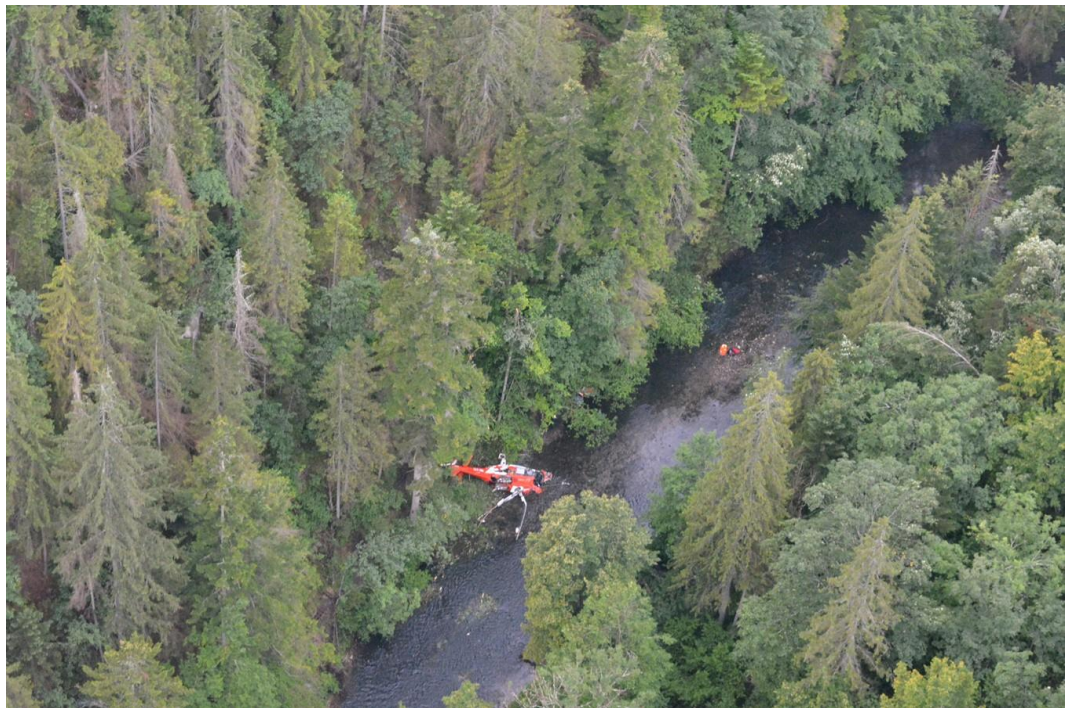
N 48°57'10.10" E 20°25'12.70"

Vrtuľník dopadol do úzkej rokliny na okraj vodného toku v zložitom a ťažko prístupnom teréne s hustým stromovým porastom. Časť trosiek bola rozptýlená v blízkosti vo vodnom toku. Časti rotorových listov sa nachádzali v ťažko prístupnej stráni rokliny.

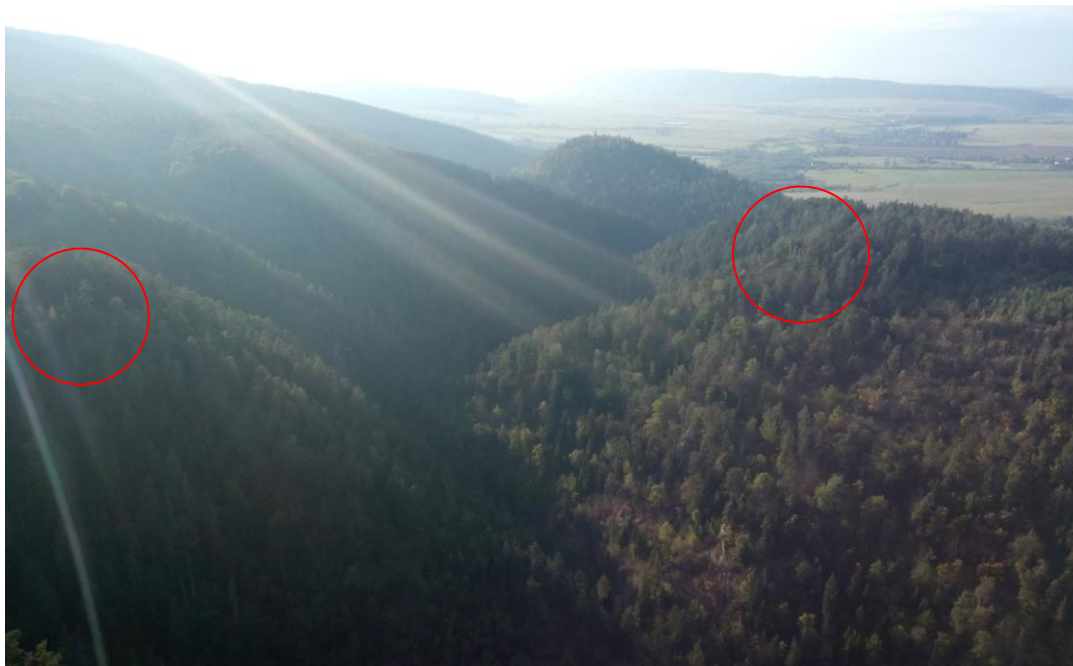
Prílet k miestu udalosti bol vykonaný v priamom smere proti slnku ako v deň leteckej nehody. Aj napriek tomu, že pilot o lokalizácii existujúcich elektrických stožiarov a vodičov mal presnú informáciu, prílet do tesnej blízkosti miesta nehody musel prerušiť, nakoľko prekážku nevedel identifikovať. Následne vykonal visenie vrtuľníka a spolu s operátorom identifikovali stĺpy vedenia bez problémov, avšak vodiče voči terénu a proti slnku napriek tomu neboli identifikované.

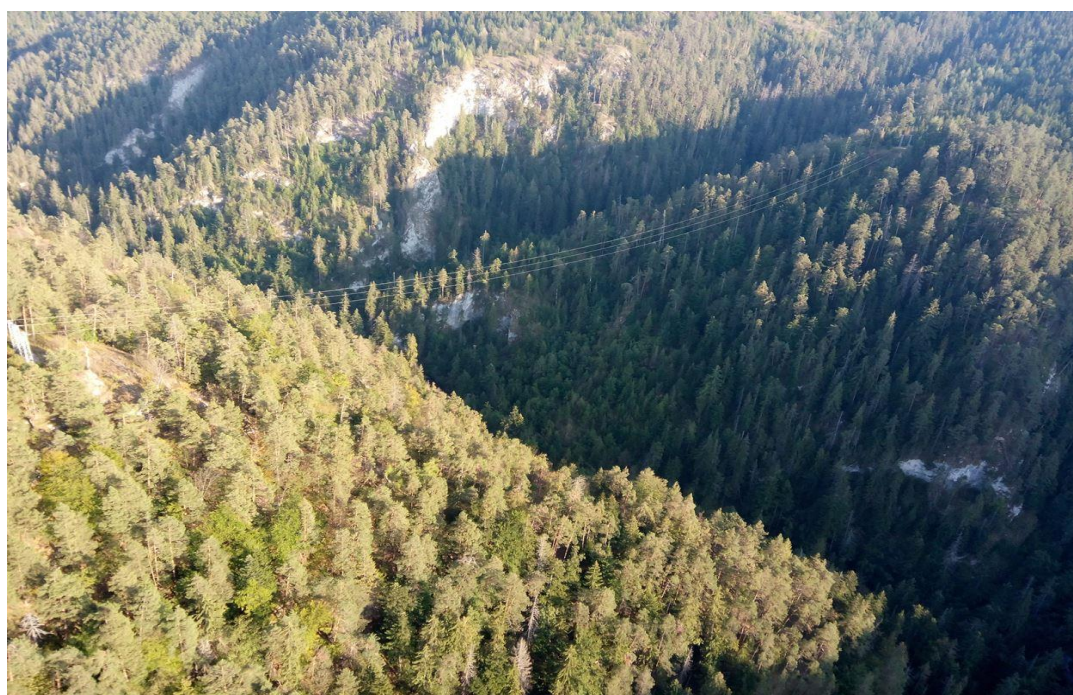
Pilot vykonal aj priblíženie/prílet z opačnej strany, teda z východu na západ tak ako v deň leteckej udalosti, ale so svitom slnka od chrbta. Identifikácia elektrických stožiarov a vodiča elektrického napätia bola bez problémov.

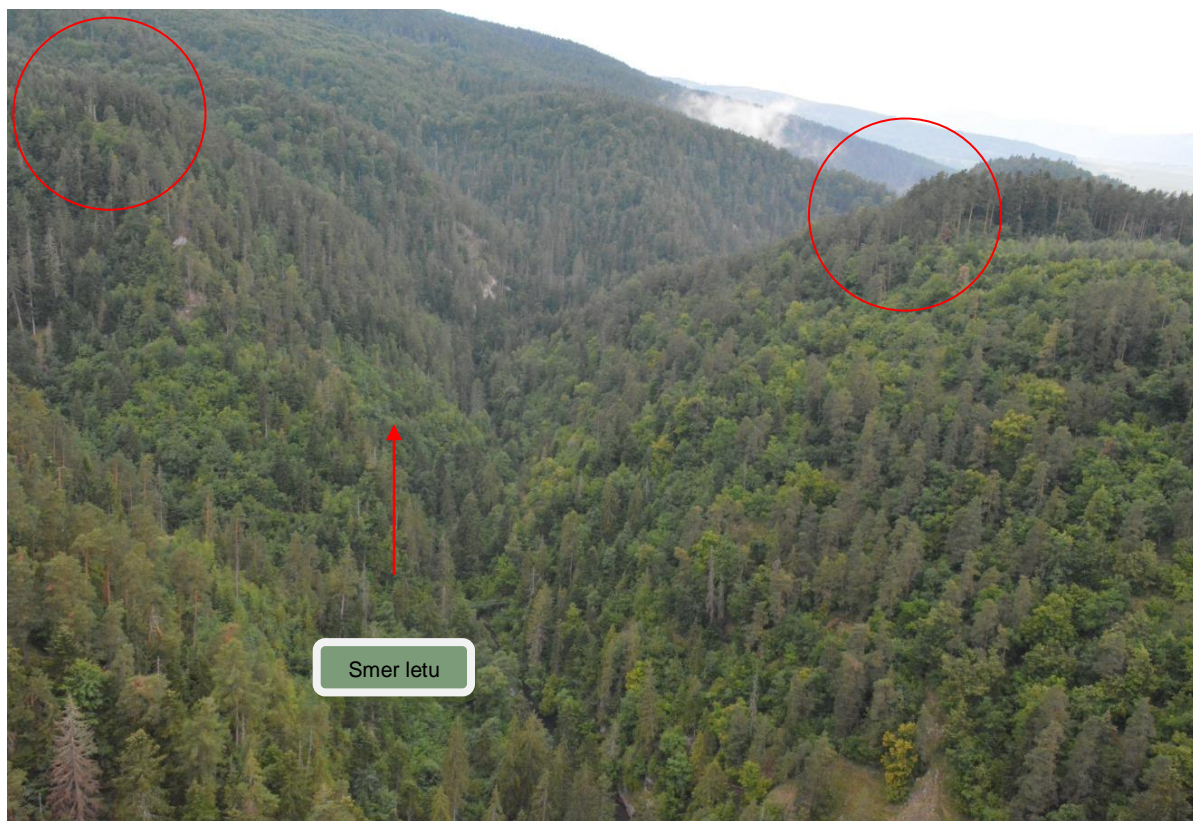
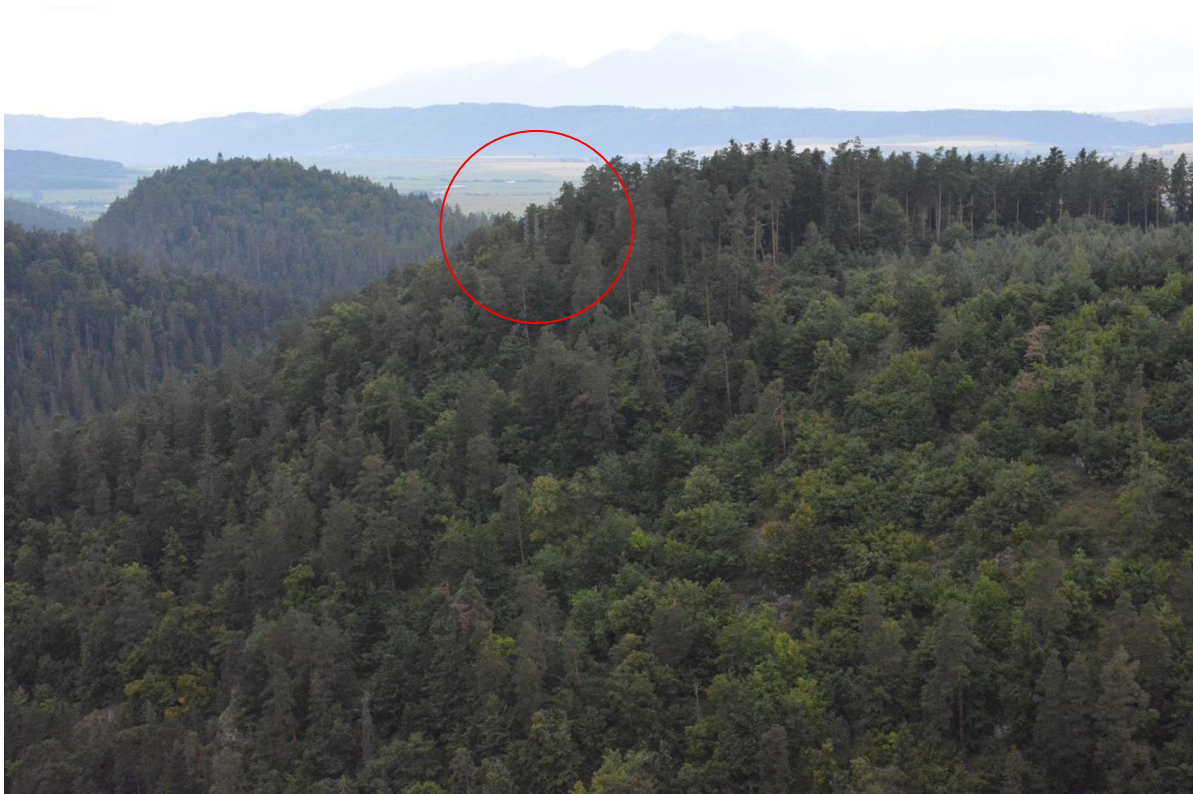
Dá sa tiež predpokladať, že jednou z možných príčin kontaktu s drôťmi je aj skutočnosť, že pilot má čiastočne obmedzený výhľad v určitých smeroch počas letu, ktorý je daný konštrukciou kabíny a palubnej prístrojovej dosky, čo môže spôsobiť, že ak pilot do určitého okamihu nespozoruje prekážku, v ďalšej časti letu je už identifikácia takejto prekážky v podstate nemožná.
