# Z Á V E R E Č N Á S P R Á V A

o odbornom vyšetrovaní leteckej nehody

lietadiel typu **L-410UVP, L-410MA**

poznávacích značiek **OM-ODQ, OM-SAB**

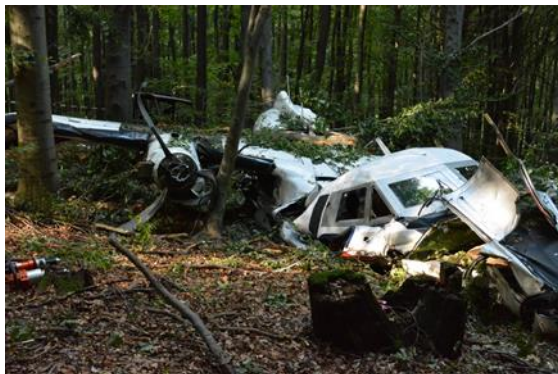
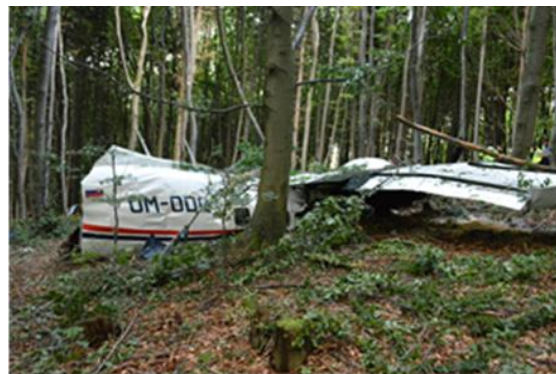
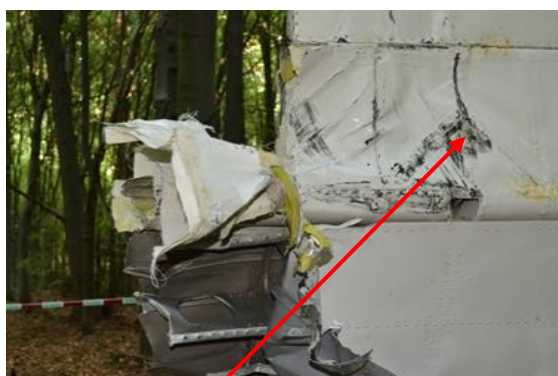
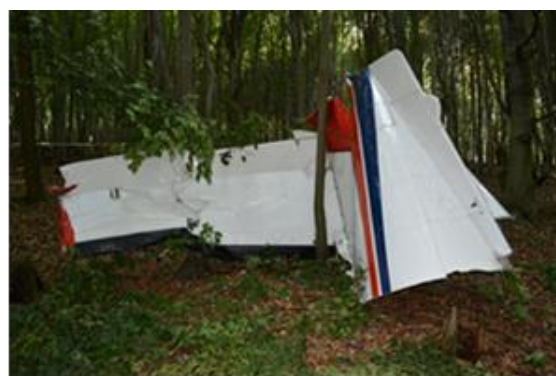
*Trosky lietadla OM-ODQ:*

*Stopy od lietadla OM-SAB  
na odtrhnutom chvoste OM-ODQ*

*Odrhnutý chvost OM-ODQ  
v priestore 24 prepážky*

Pri kontakte pravé krídlo lietadla OM-SAB najprv poškodilo roletové dvere lietadla OM-ODQ v ich hornej časti a následne pri ďalšom pohybe nastalo také poškodenie jeho zadnej časti v smere od dverí k chvostu, že chvostová časť lietadla spolu s vodorovnými a vertikálnymi plochami sa odtrhla v priestore 24. prepážky.

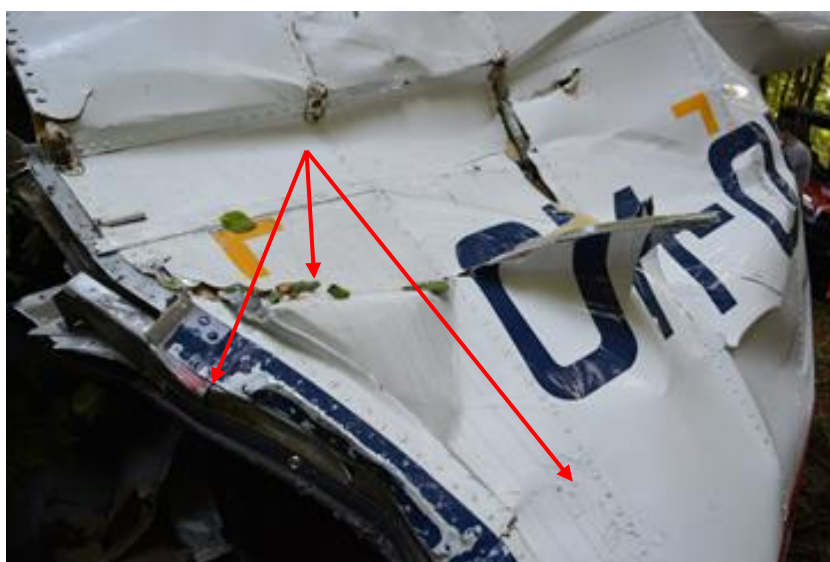
Pri kontakte pravé krídlo lietadla OM-SAB najprv poškodilo roletové dvere lietadla OM-ODQ a následne pri ďalšom pohybe nastalo také poškodenie jeho zadnej časti v smere od dverí k chvostu, že chvostová časť lietadla spolu s vodorovnými a vertikálnymi chvostovými plochami sa odtrhla a lietadlo OM-ODQ sa stalo neovládateľným.

*Stopy červenej farby na OM-ODQ od koncového oblúka krídla OM-SAB*

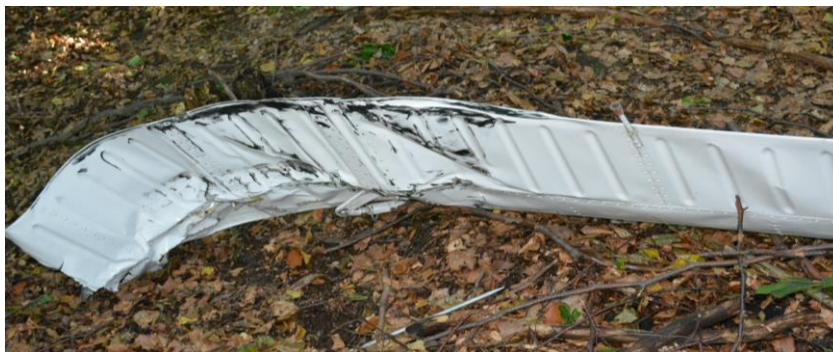
### **Trosky lietadla OM-SAB:**

*Balančné krídelko pravého krídla OM-SAB so stopami od čiernej nábežnej hrany chvosta OM-ODQ*

Odrhnutá časť chvosta lietadla OM-ODQ sa vzápätí dostala do kontaktu s balančným krídelkom lietadla OM-SAB, ktoré sa odtrhlo. Odrhnutý chvost pri ďalšom pohybe poškodil pravú časť vodorovných chvostových plôch OM-SAB.

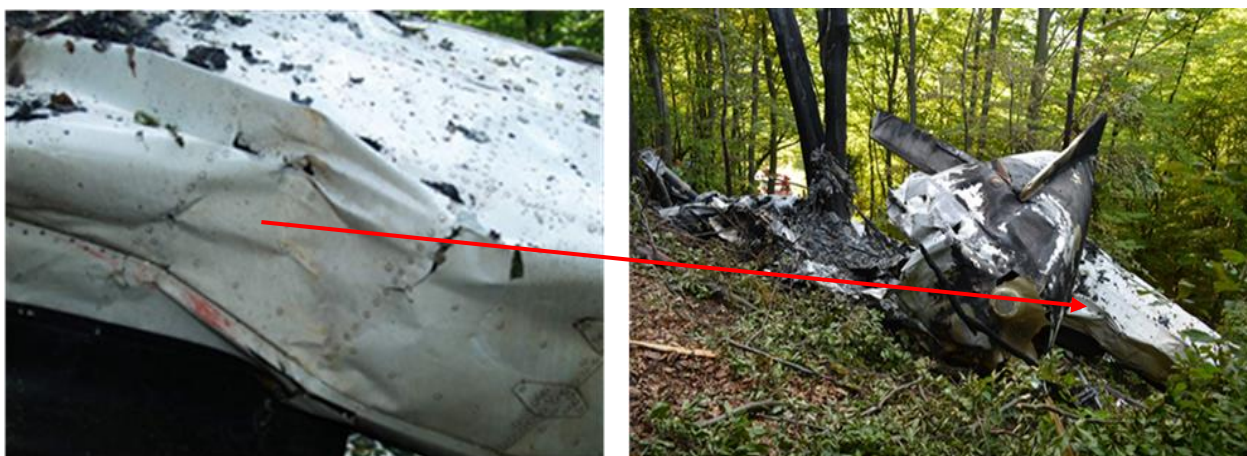
*Poškodená časť pravej vodorovnej chvostovej plochy OM-SAB od odtrhnutého chvosta OM-ODQ*

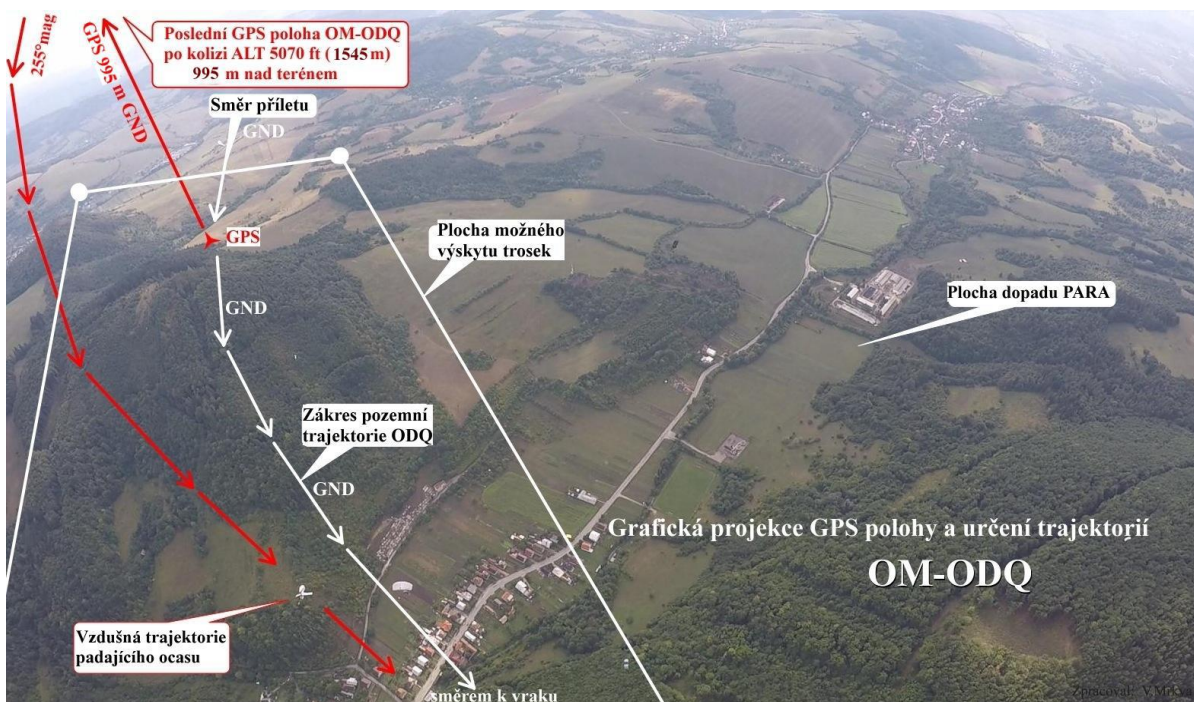
Grafické vyhodnotenie smerov a trajektórie relatívne k fixu GPS v celkovom obraze udalosti

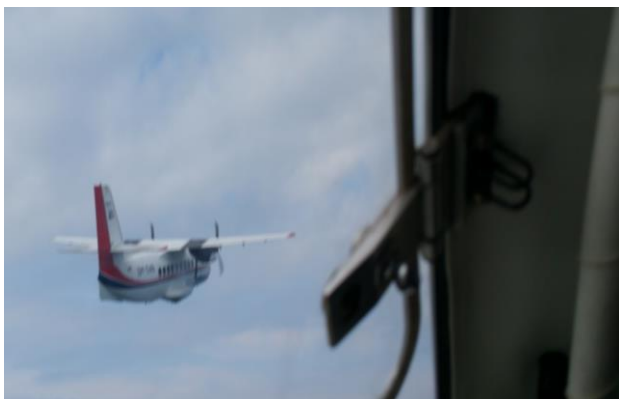
Obrázok 2: približovanie do tesnej skupiny  
čas vyhotovenia: 9:20:31

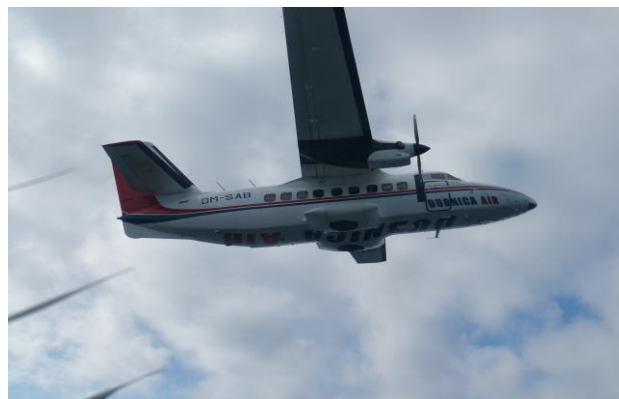
Obrázok 3: let v tesnej skupine pred zrážkou  
čas vyhotovenia: 9:20:40

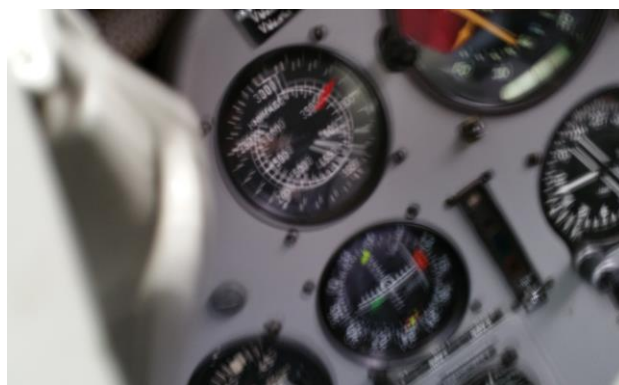
Obrázky 4-5: rozmazané zábery pravdepodobne po nečakanom prudkom manévri  
čas vyhotovenia: 9:20:41 a 9:20:43
