ZÁVEREČNÁ SPRÁVA

o odbornom vyšetrowaní leteckej nehody
bezmotorového závesného klzáka typu **RELIEF 14**
poznávacej značky **OM-H453**

Ev.č.: **SKA2015006**

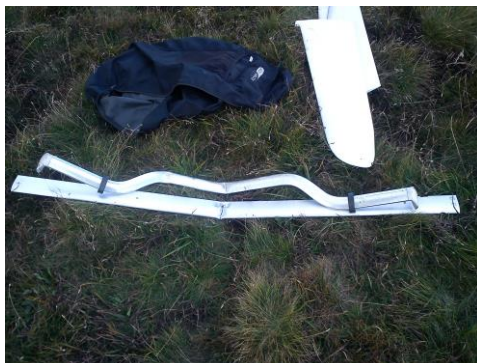
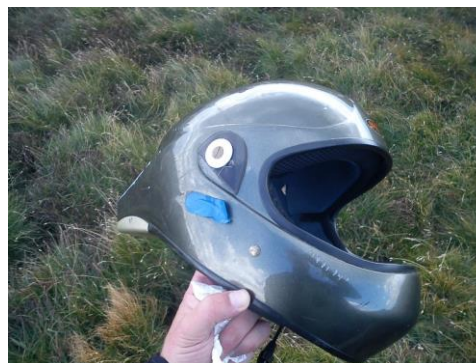
ZK bol pri leteckej nehode poškodený v malom rozsahu:

- zlomené obidve trapézy (jedna pravdepodobne nárazom o skalu pri dopade a druhá sa zlomila nárazom tela pilota),
- deformovaná hrazda.

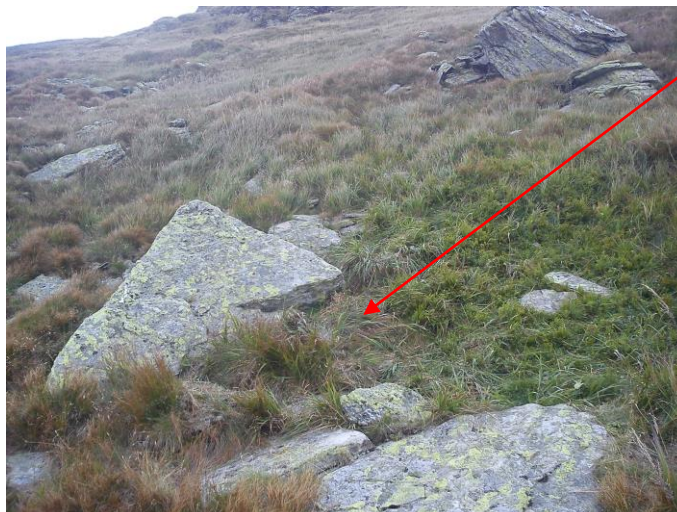
ZK dopadol 24 m pod úroveň miesta rozbehu, 270 m západne od stožiaru.
