Z Á V E R E Č N Á S P R Á V A

o odbornom vyšetrowaní leteckej nehody
vetroňov typu **LS8-18** a **Standard Cirrus**
poznávacej značky **SP-3893** a **OK-3712**

Ev.č.: **SKA2016001**

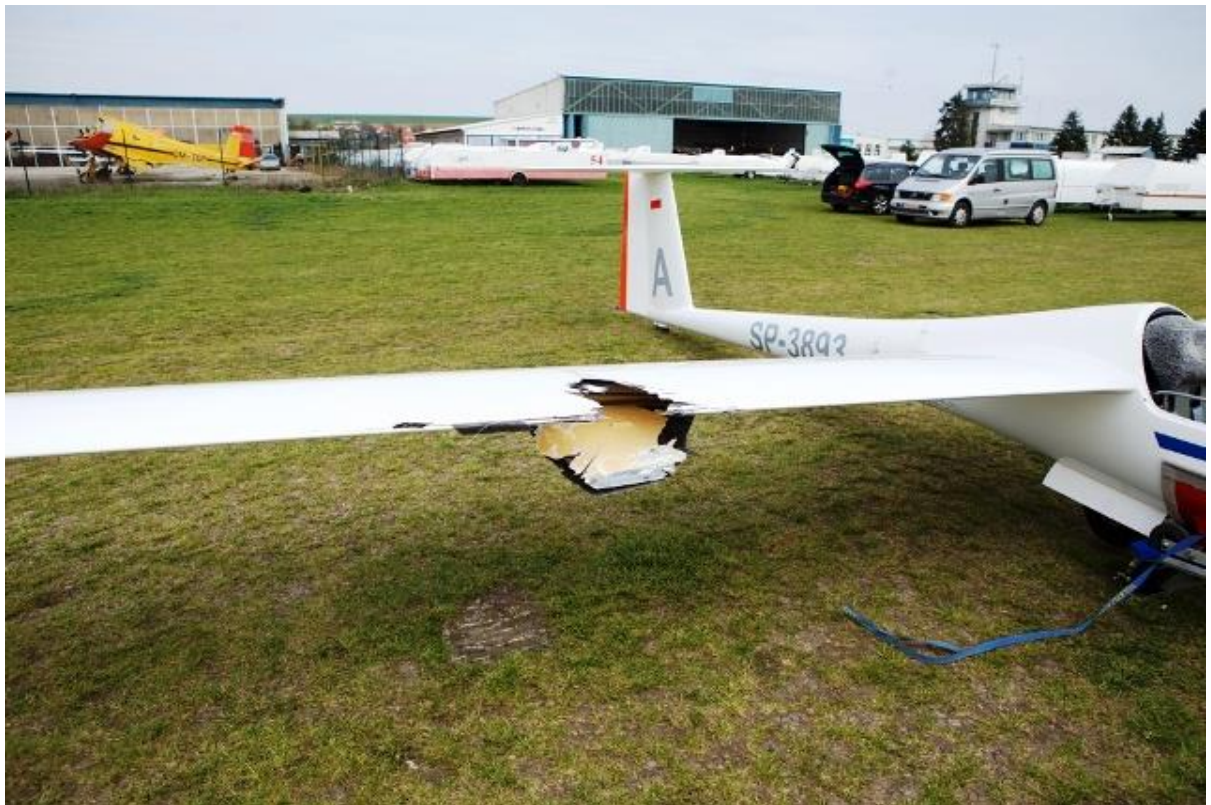
- vážne poškodené pravé krídlo

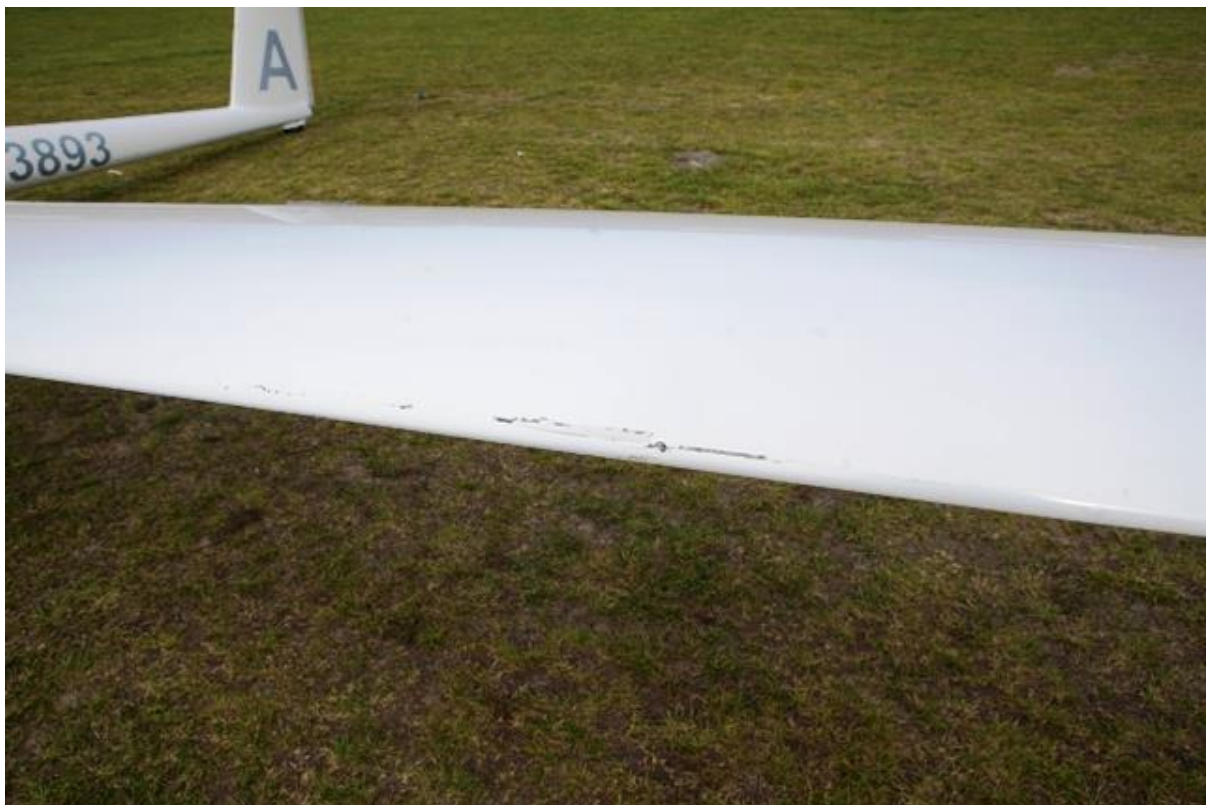
- ľahko poškodené ľavé krídlo

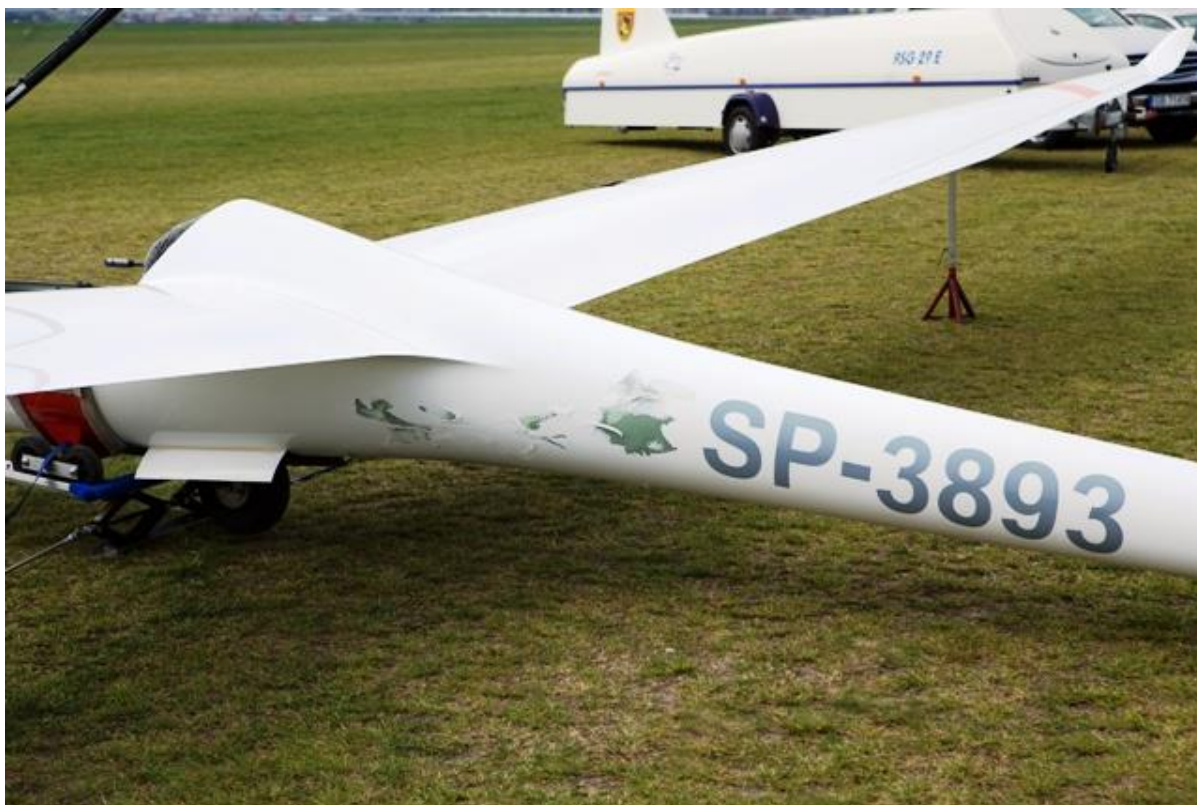
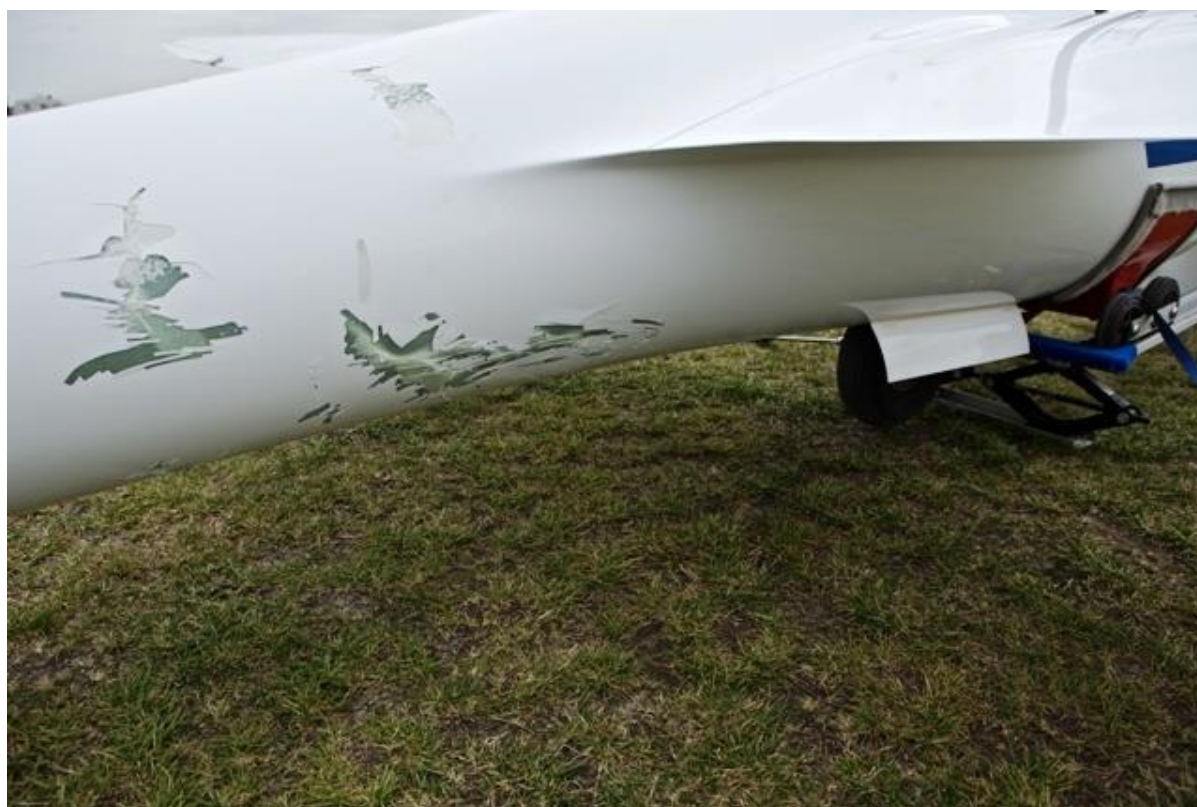
- poškodený trup v časti centroplánu.

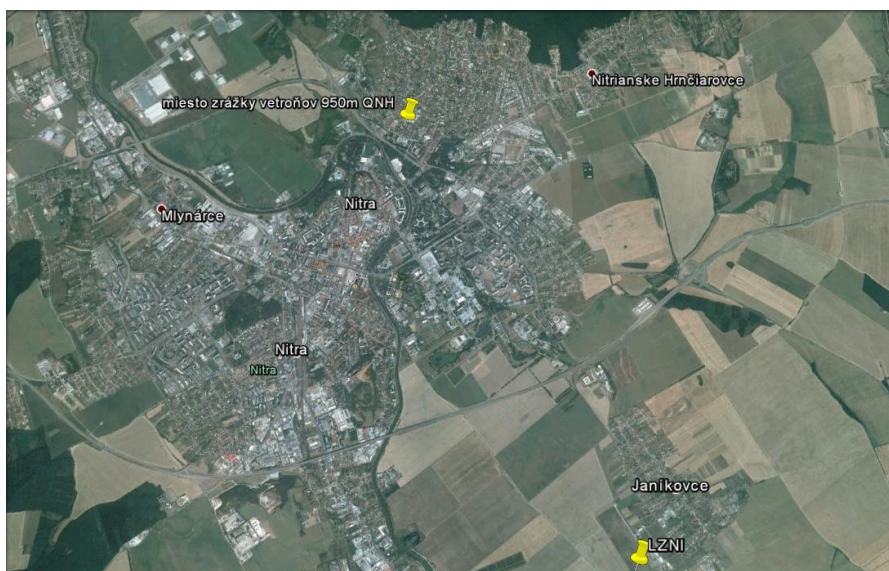
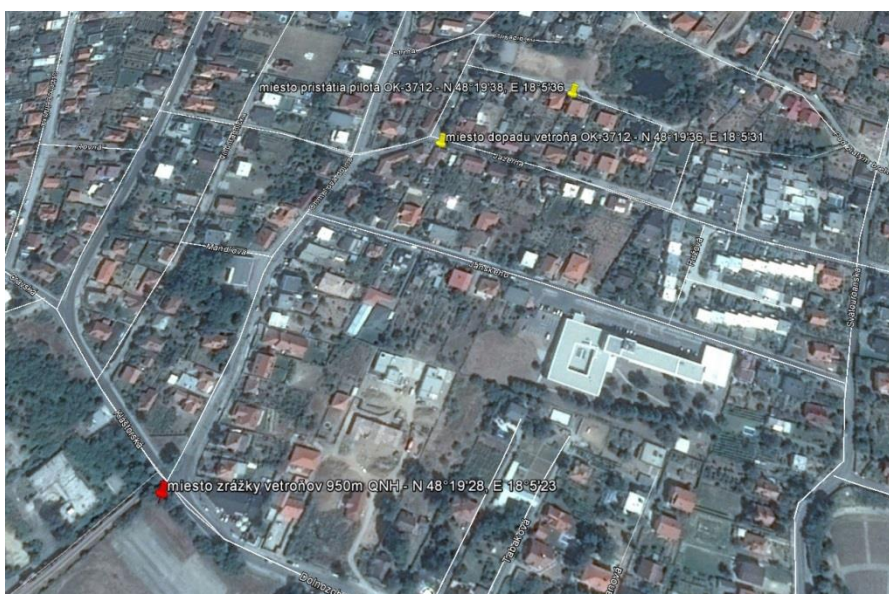
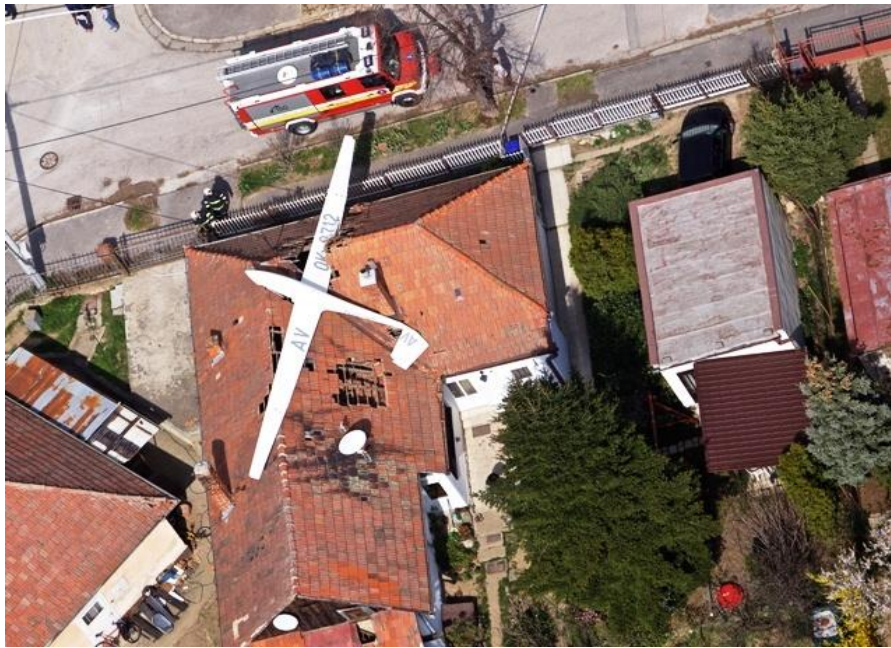
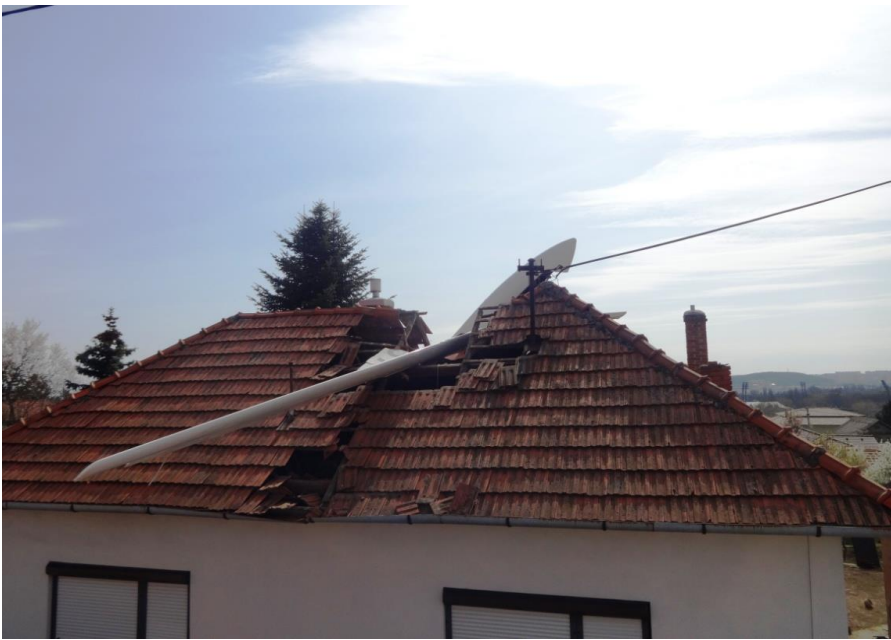
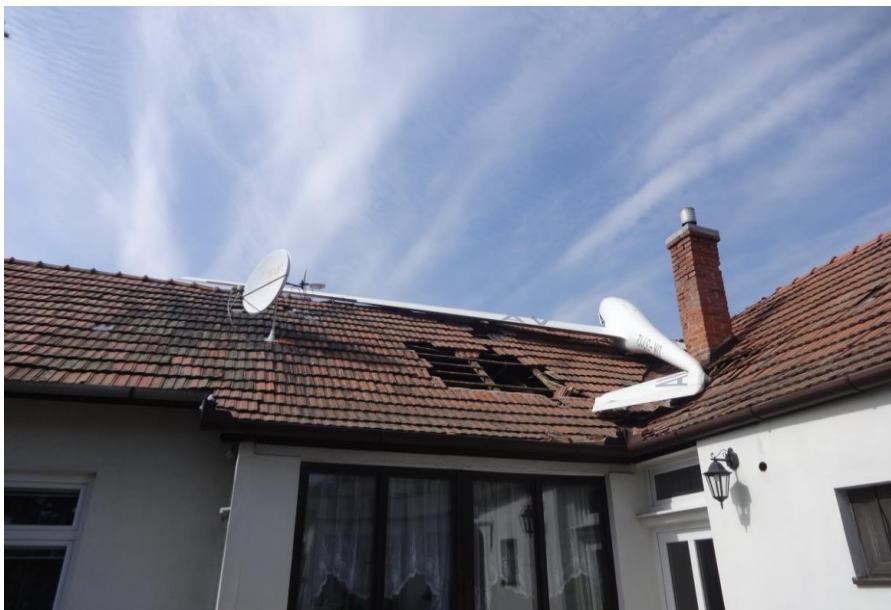
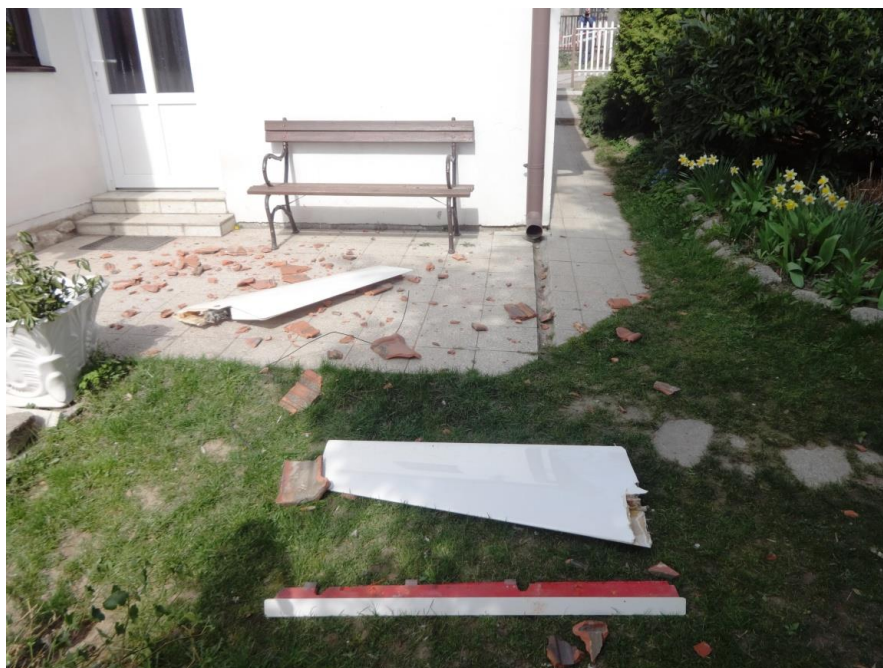
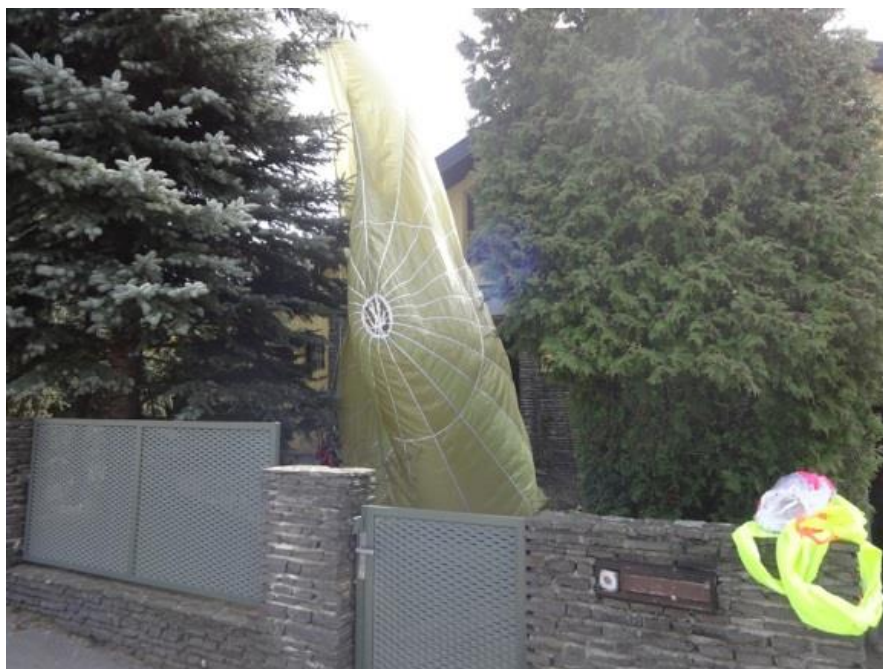
- vážne poškodené ľavé krídlo
- poškodené pravé krídlo
- zlomený trup v chvostovej časti
- zlomené výškové kormidlo
- zničený prekryt kabíny.

Vetroň OK-3712 dopadol do obytnej časti mesta Nitra – Zobor na strechu rodinného domu na Jazernej ulici (N 48°19'36", E 18°5'31"). Pilot po opustení vetroňa pristál do záhrady rodinného domu cca 120 m od miesta dopadu vetroňa (N 48°19'38", E 18°5'36").
