# Z Á V E R E Č N Á S P R Á V A

o odbornom vyšetrowaní leteckej nehody

vetroňa typu **STANDARD CIRRUS 75**

poznávacej značky **OM-0601**

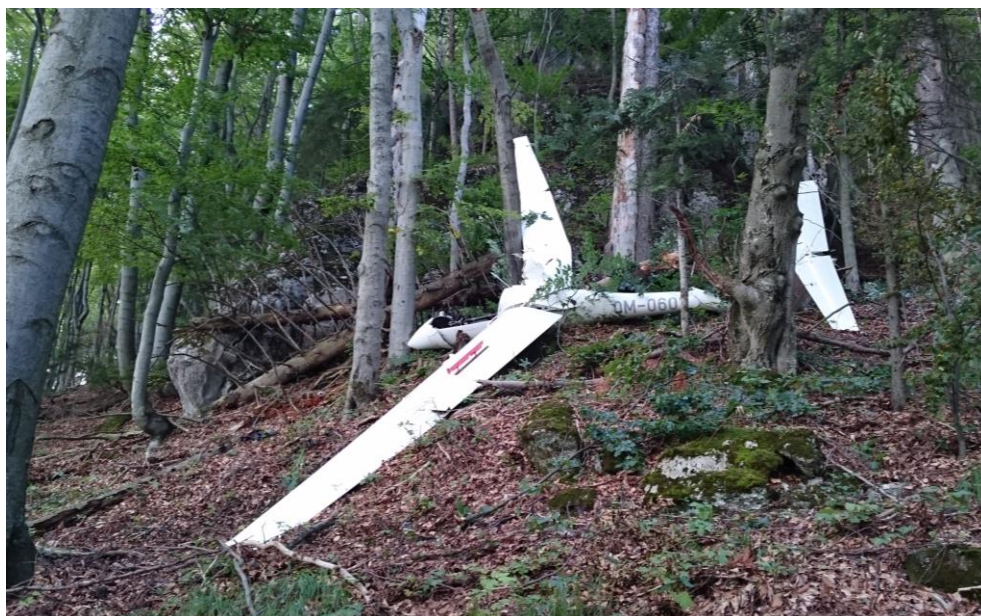
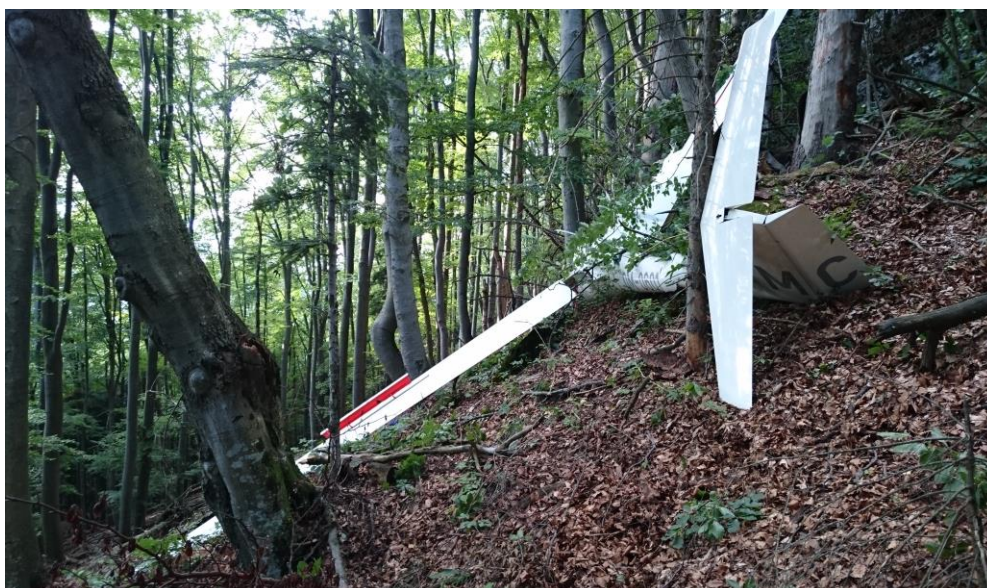
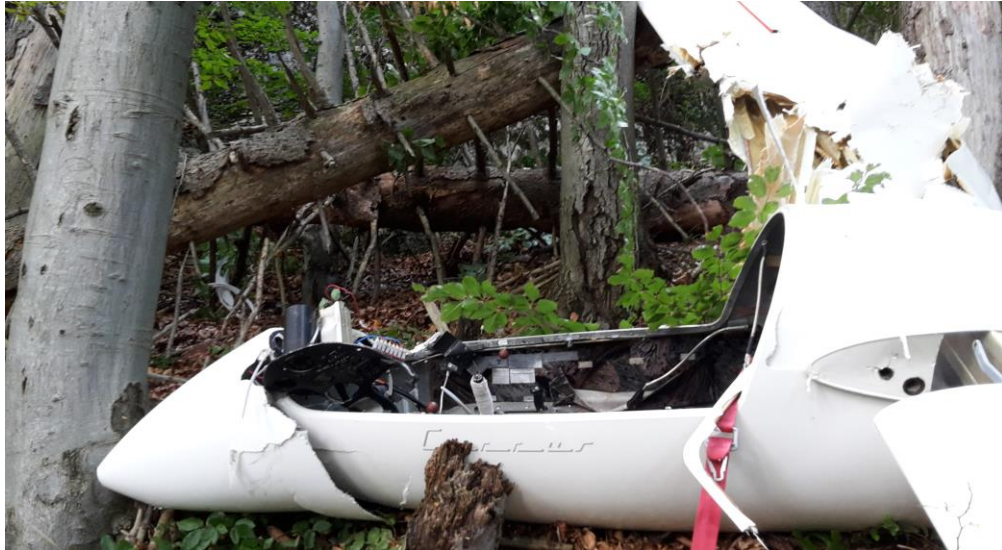
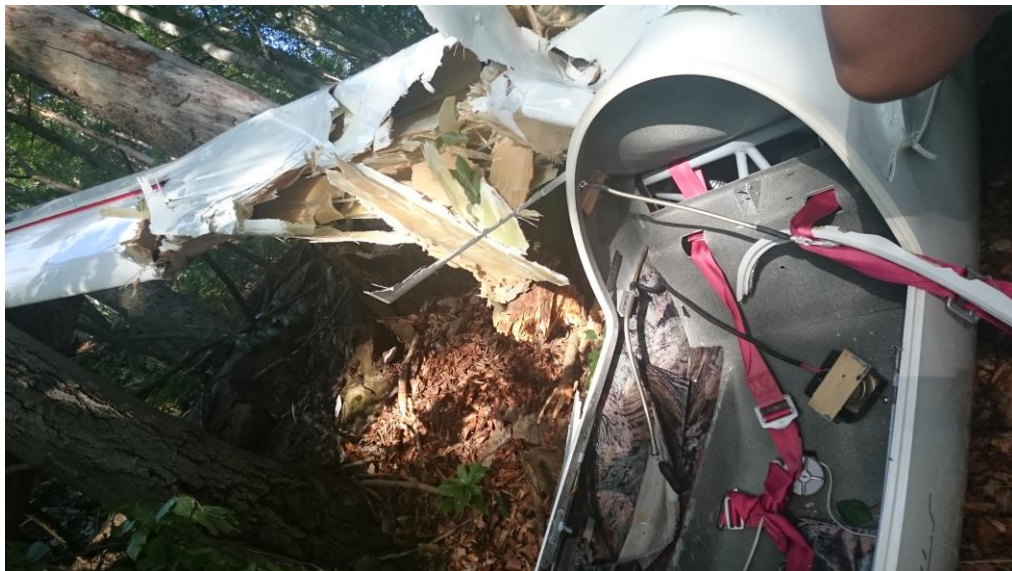
Vetroň bol pri leteckej nehode zničený:

- zlomené pravé krídlo
- vážne poškodené ľavé krídlo
- zlomená chvostová časť
- zničená kabína vetroňa.

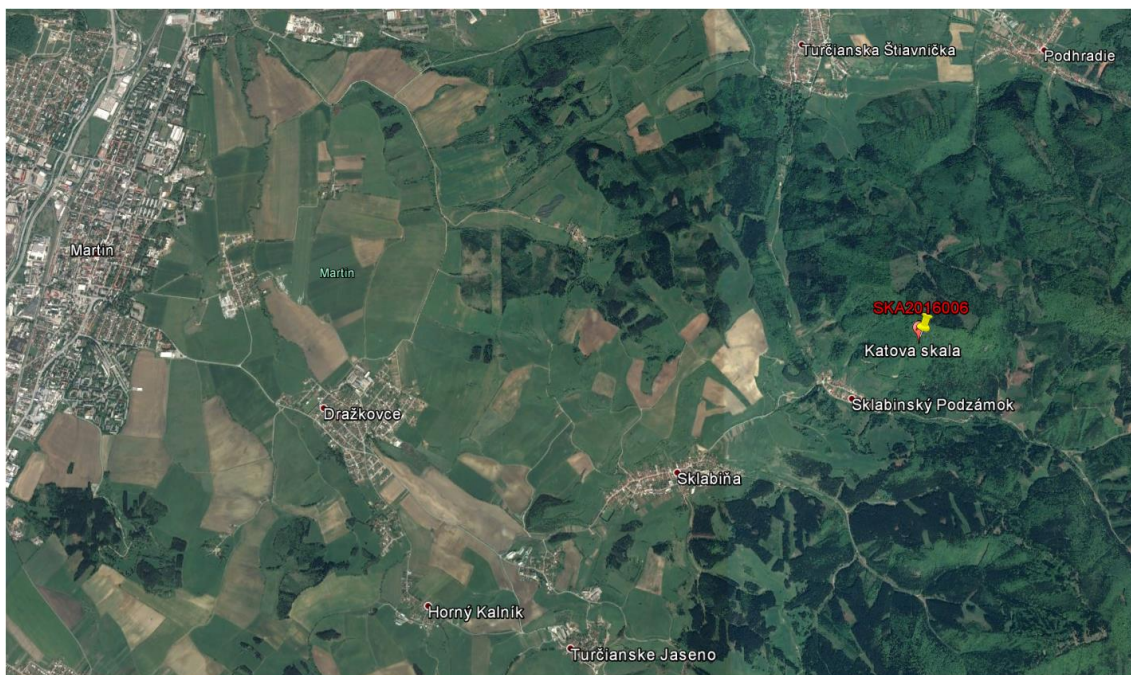
Vetroň Cirrus dopadol medzi kmene listnatých stromov. Pilot pri dopade neutrpel žiadne vážne zranenia.

Vetroň dopadol do horského terénu s lesným porastom vysokým približne 20-25 m.
