Z Á V E R E Č N Á S P R Á V A

o bezpečnostnom vyšetovaní leteckej nehody

vrtníka typu **Bell 429**

poznávacej značky **OM-ATR**

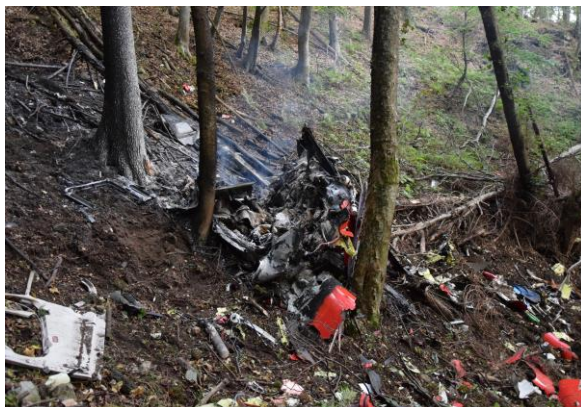
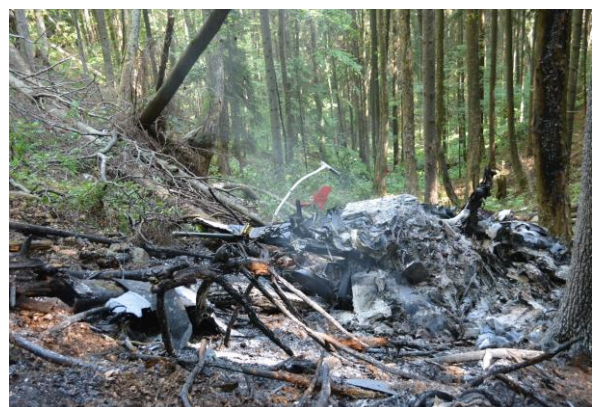
Vrtuľník bol pri leteckej nehode zničený vplyvom nárazu a následného požiaru.

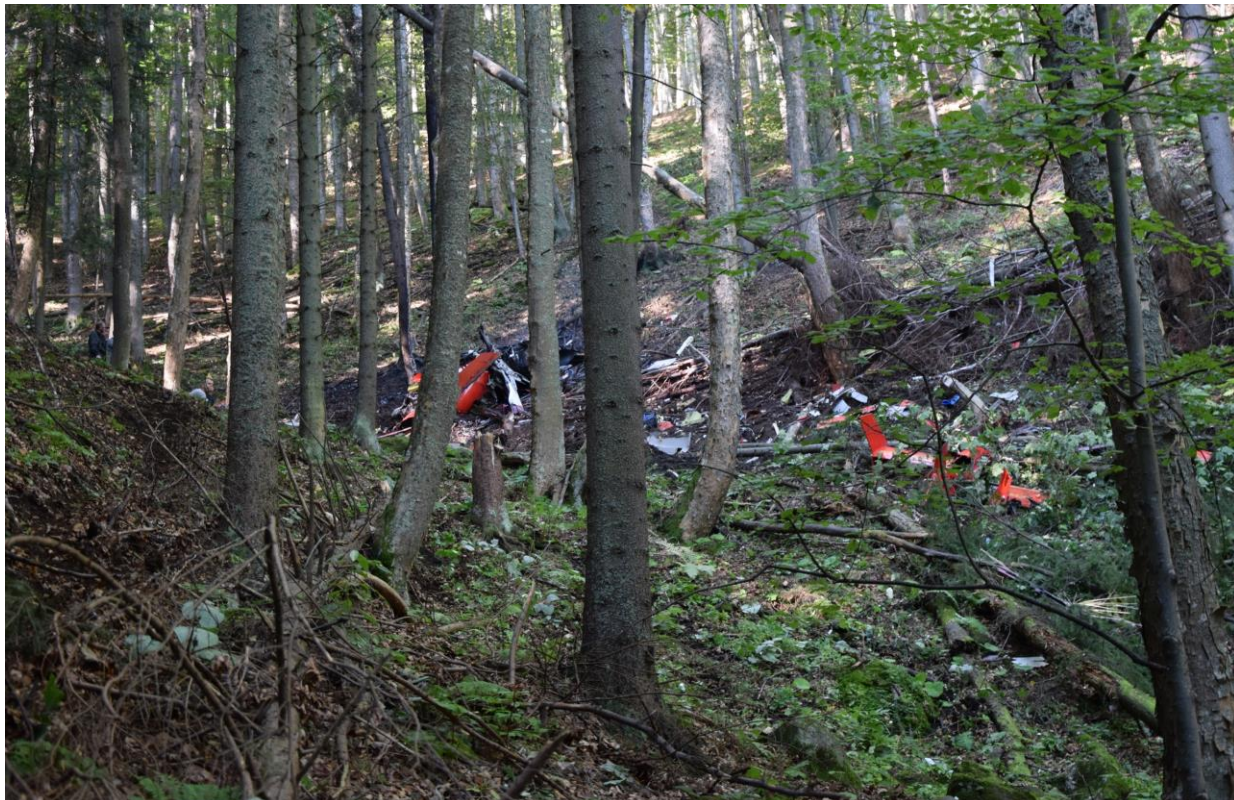
Vrtuľník dopadol do zalesneného horského terénu – ťažko prístupnej časti rokliny, trosky boli rozptýlené od miesta prvého dotyku so stromami až po hlavnú časť trupu vrtuľníka, kde sa nachádzali aj telá posádky. Vzdialenosť medzi prvým dotykom so stromami a troskami bola 85 metrov.

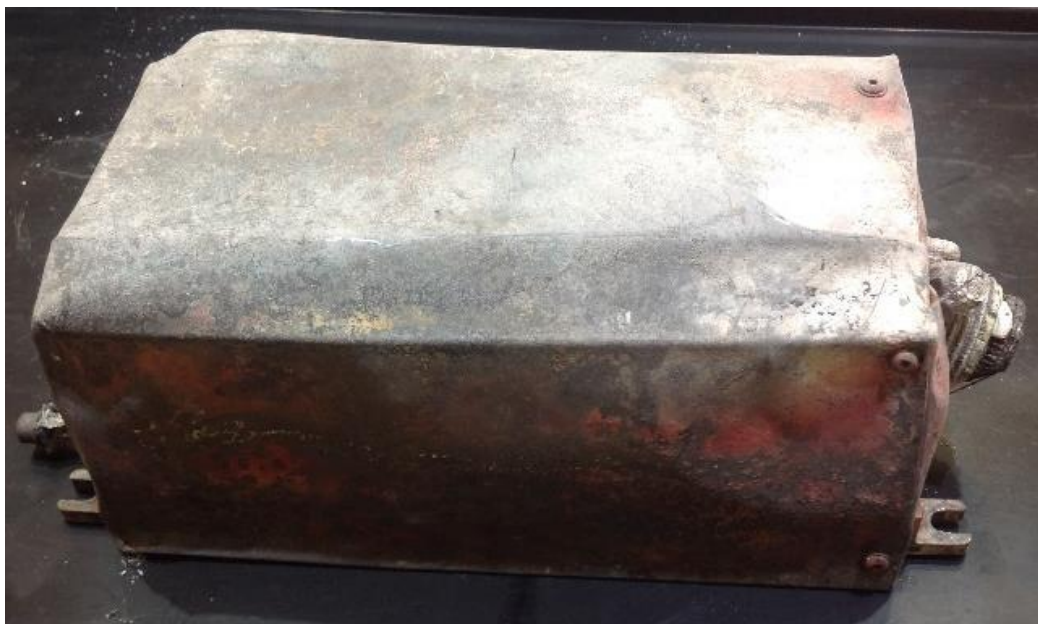
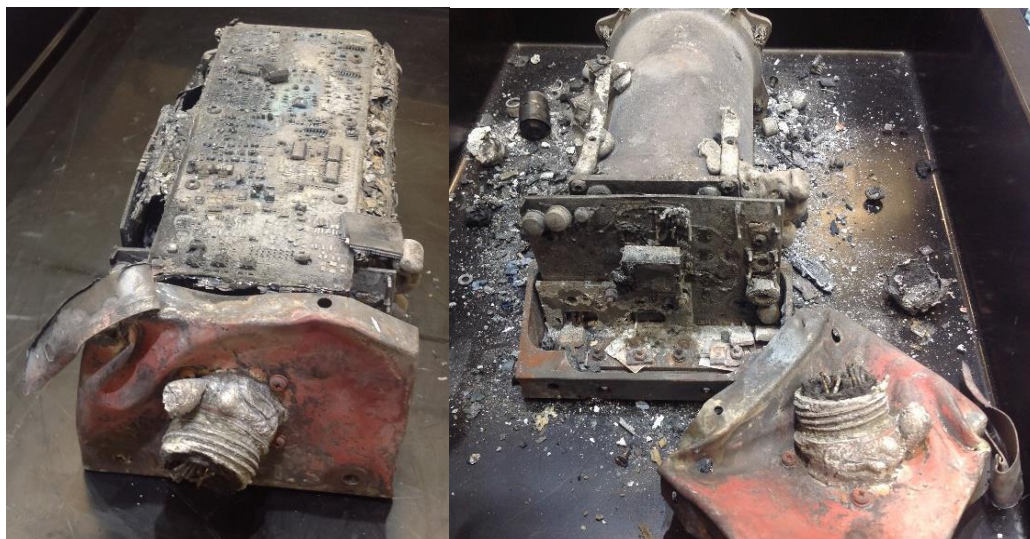
AAIB UK preskúmal zariadenie v mene LNVÚ, ktoré nemalo žiadne identifikačné označenie a jednoznačne utrpelo mechanické a tepelné poškodenia pri vzniknutom požiari.

*Zo zariadenia boli odizolované vonkajšie vrstvy
a boli vybraté štyri rozbité pamäťové čipy
(CVR 1, CVR 2, FDR 1 a FDR 2)*

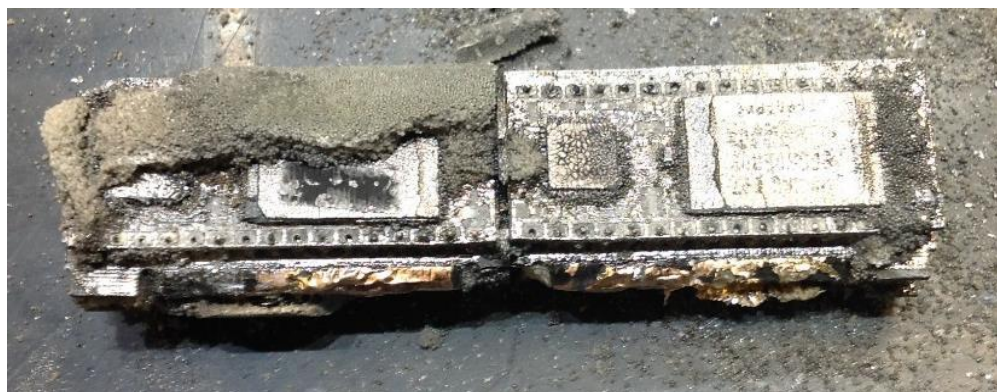
Poškodené pamäťové čipy CVR 1 a CVR 2

Pamäťové čipy boli zabalené do plastových obalov TSOP-48 pripájkovaných na dosku plošných spojov pamäťového modulu, na ktorých bolo viditeľné značné poškodenie obalu čipov, ktorý sa začali rozpadáť a praskať. Pôsobením dlhodobého sálavého tepla spôsobovalo narušenia na rozhraniach zlatých a hliníkových vodičov (Kirkendallov efekt). Oslabilo to spoje vodičov a tak nebolo možné ich opätovne spojiť použitím konvenčných metód ultrazvukom.

Vysoké teploty spôsobili stuhnutie plastovej zmesi (z dôvodu zvýšeného zosieťovania), čím sa odstránenie konvenčnými prostriedkami ešte sťažilo. Bez ohľadu na to, či sú dáta neporušené alebo nie, neexistoval reálny spôsob ako ich načítať.

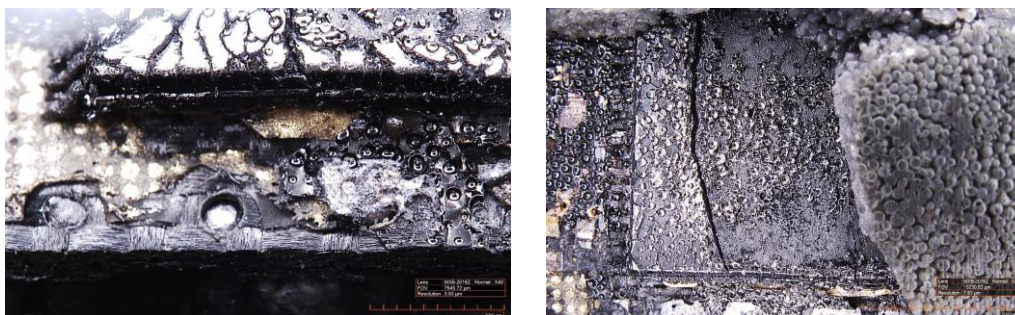
Poškodené pamäťové čipy FDR 1 a FDR 2

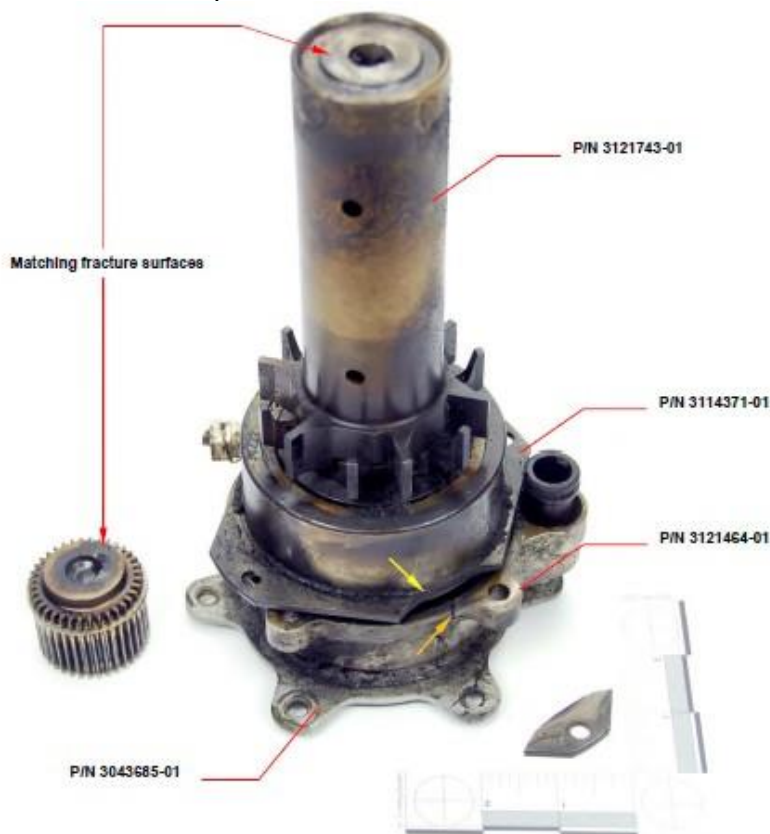
Ľavý motor S/N BL0295 mal zlomený výstupný hriadeľ, ložiskovú prírubu č.8, rameno snímača otáčok turbíny a mriežku na saní. Analýza v materiálovom laboratóriu odhalila, že tieto komponenty boli poškodené v dôsledku ťahového preťaženia ako sekundárneho poškodenia v dôsledku nárazu a požiaru.

Výstupný hriadeľ a ložisko č.8

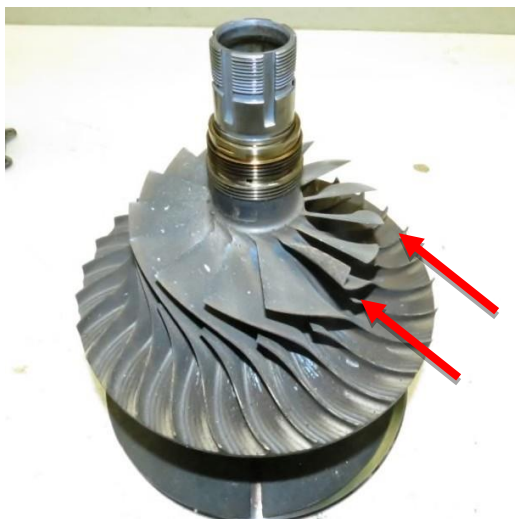
Ľavý motor S/N BL0295 mal dve ohnuté lopatky obežného kolesa. Jedna lopatka bola ohnutá dozadu (proti smeru rotácie) pozdĺž celej odtokovej hrany. Ďalšia lopatka bola mierne ohnutá. Analýzy skenovacím elektrónovým mikroskopom ukázali, že opačne ohnutá lopatka vykazovala značné množstvo zárezov a škrabancov rôznych rozmerov, čo naznačuje, že predná hrana lopatky bola zasiahnutá tvrdými časticami rôznych veľkostí. Analýzy energetickou disperznou röntgenovou spektroskopiou (EDS) boli vykonané na replike silikónovej gummy a na ohnutých lopatkách a príľahlých lopatkách. Všetky spektrá EDS (neštandardná aj semikvantitatívna metóda) bez ohľadu na oblasť vykazovali významný obsah kyslíka, ako aj chemických prvkov zodpovedajúcich minerálom / soliam z prostredia (z povrchového znečistenia a sadzí) a základného kovu obežného kolesa. Metalografické analýzy odhalili, že obidve celé lopatky spĺňajú materiálujú špecifikáciu.

*Obežné koleso,
ohnuté lopatky (šípky)*

Rozmerová kontrola odstredivého obežného kolesa oboch motorov potvrdila, že všetky celé lopatky spĺňali požiadavky podľa výkresov, s výnimkou dvoch celých lopatiek deformovaných nárazom z motora BL0295.

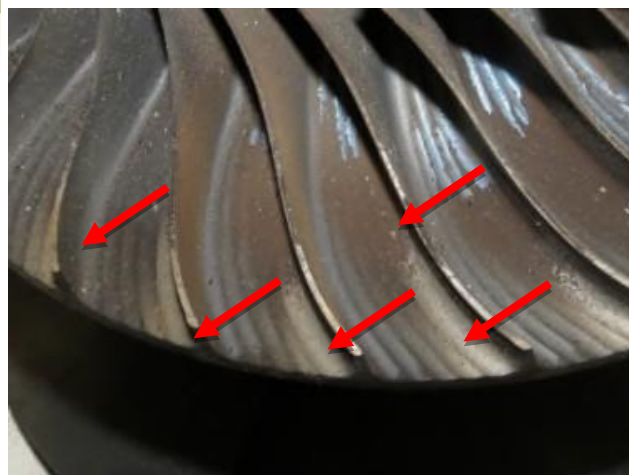
*Lopatky obežného kolesa
s oterovými stopami (šípky)*

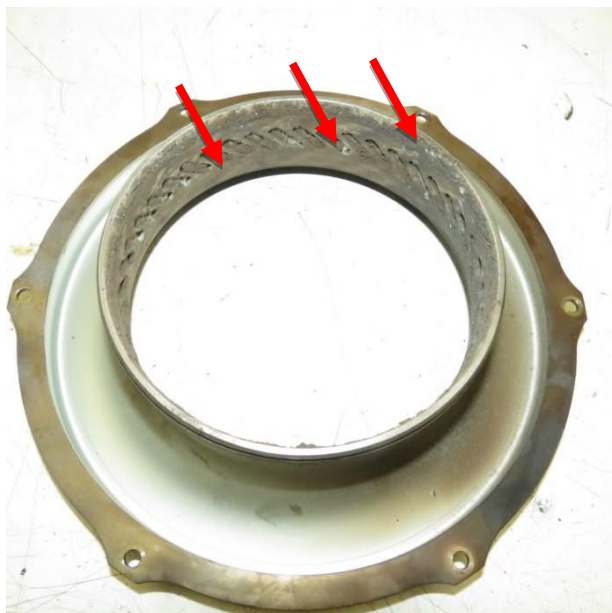
*Prstenec obežného kolesa
proti smeru prúdenia, nánosy hliny (šípky)*

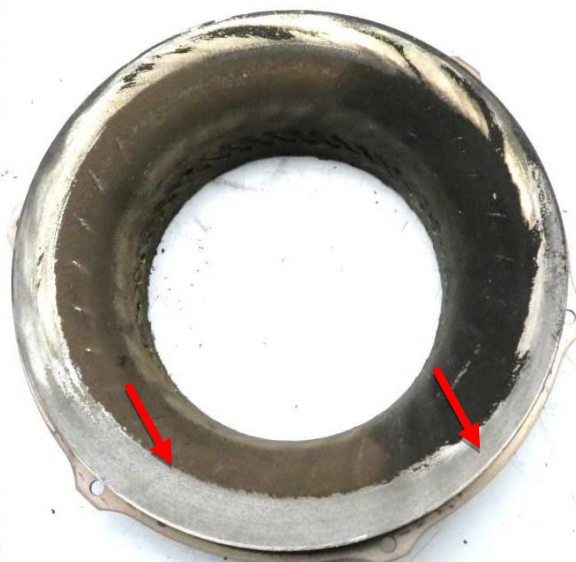
*Prstenec obežného kolesa
v smere prúdenia, s oterovými stopami
(šípky)*

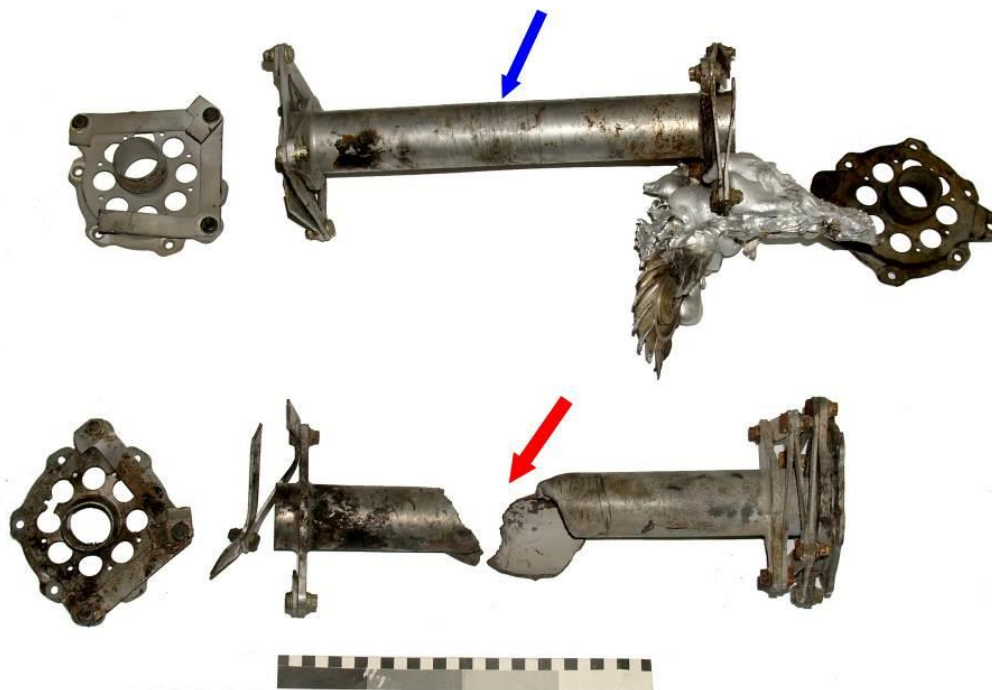
Ľavý hnací hriadeľ bol rozlomený na dve časti. Lom hriadeľa vykazoval sklon blízky 45° voči pozdĺžnej osi hriadeľa. Z uvedenej skutočnosti vyplýva, že v čase vzniku tohto poškodenia bol hriadeľ namáhaný výrazným krútiacim momentom, teda že ľavý motor vrtuľníka bol v čase nárazu vrtuľníka funkčný, resp. činný. Pružná spojka pred hriadeľom nebola podstatne poškodená. Pružná spojka za hriadeľom bola rozlomená na dve časti. Vzhľadom na charakter poškodenia hriadeľa a tým preukázanú prítomnosť výrazného krútiaceho momentu na hriadeľi, nebolo v tomto prípade potrebné podrobne skúmať lomy na jednotlivých poškodených planžetách spojky a to z dôvodu, že v čase vzniku lomu na hriadeľi museli byť jednoznačne obidve pružné spojky (aj pred aj za hriadeľom) schopné preniesť krútiaci moment, ktorý poškodil hriadeľ, t.j. museli byť funkčné.

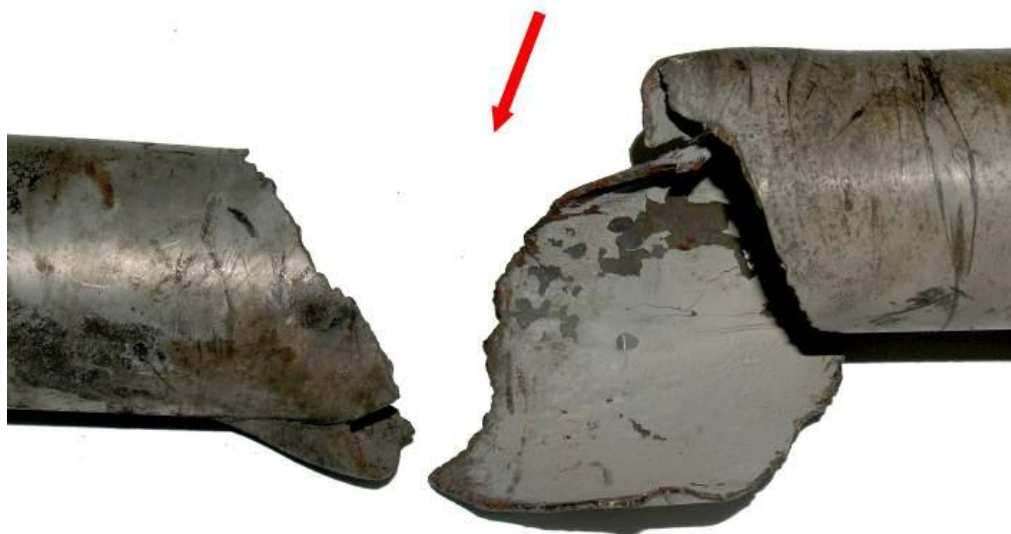
Polo detail lomu na ľavom hnacom hriadeľi

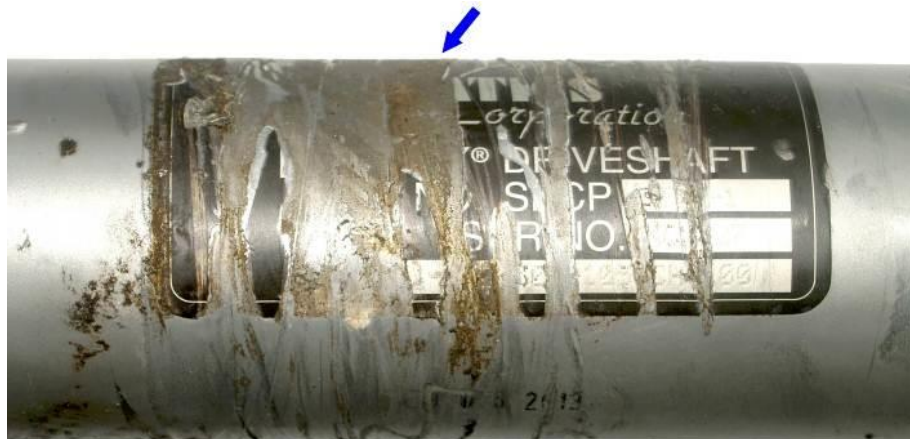
Pravý hnací hriadeľ nebol rozlomený. Obidve jeho pružné spojky boli rozlomené. V strednej časti hriadeľa sa nachádzali zreteľné stopy -povrchové ryhy po kontakte rotujúceho hriadeľa s hranami príslušného kruhového otvoru v kovovej prepážke medzi motorovým a prevodovým priestorom pohonu hlavného rotora.

Obvodové ryhy preukazujúce rotovanie hriadeľa v čase havarijného deja

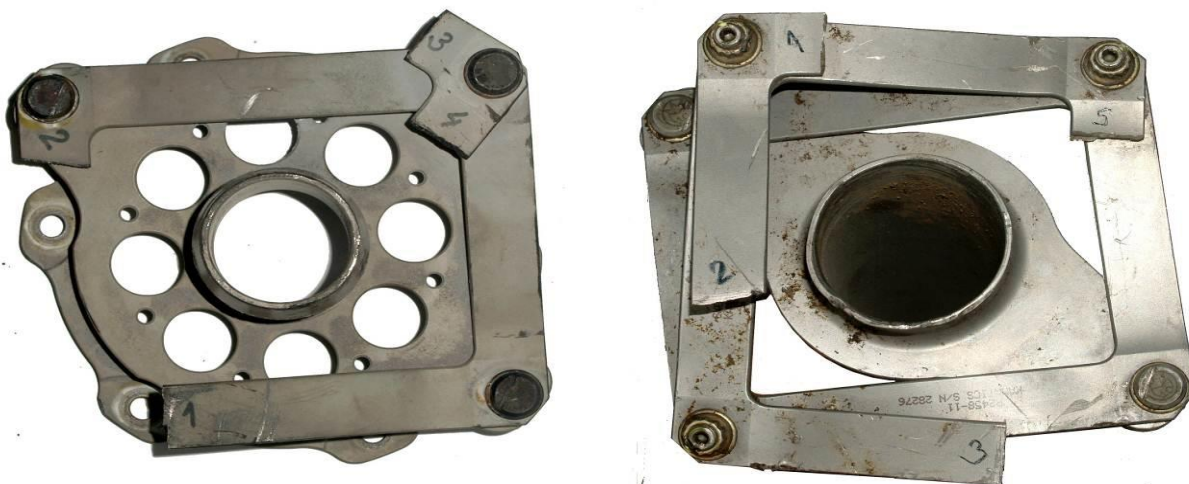
Na pružnej spojke za hriadeľom bolo skúmateľných 5 lomov na pružných planžetových obdĺžnikoch. Z lomov 1 až 3 boli skúmateľné obidve lomové plochy z lomov 4 a 5 len po jednej lomovej ploche.

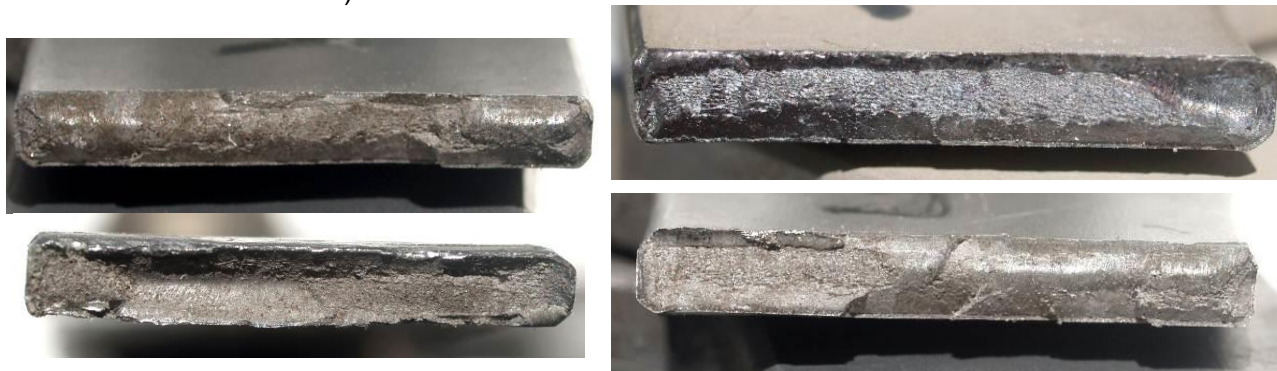
Všetky lomové plochy, ktoré sa nachádzali na predložených častiach spojky boli mikroskopicky preskúmané, pričom na nich neboli zistené základné charakteristické znaky únavového mechanizmu poškodzovania materiálu (iniciačné miesto, zreteľná oblasť postupových a relaxačných pásov a viditeľne oddelená oblasť finálneho dolomenia materiálu).

Lomy na planžetách výstupnej pružnej spojky pravého hnacieho hriadeľa – bez stôp únavového mechanizmu poškodzovania materiálu

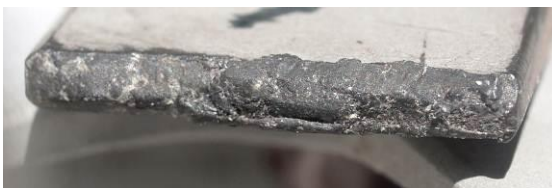
Zo skúmaných lomov nebol skúmateľný len lom označený číslom 4 *na výstupnej pružnej spojke pravého hnacieho hriadeľa*, ktorého lomová plocha bola sekundárne znehodnotená.

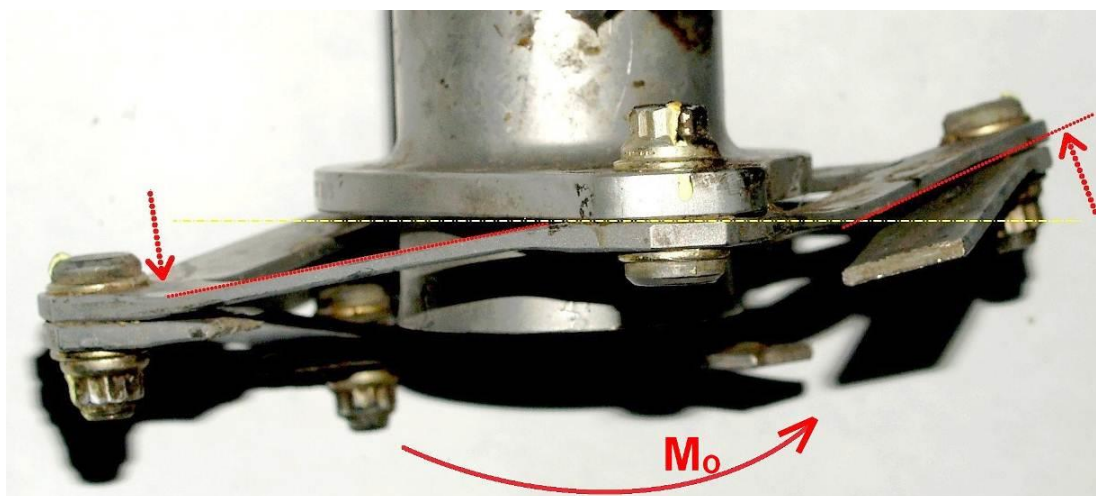
Prvý planžetový obdĺžnik výstupnej pružnej spojky pravého hnacieho hriadeľa priamo upevnený na prírubu hriadeľa bol zreteľne deformovaný ohybovým zaťažením M_o . Je zrejmé, že v čase vzniku tejto deformácie musela byť zvyšná časť tejto spojky kompaktná a funkčná, aby bola schopná toto ohybové zaťaženie preniesť. Teda možno jednoznačne tvrdiť, že k poškodeniu tejto pružnej spojky došlo až pri náraze vrtuľníka.

Ohybová deformácia prvého planžetového štvorca výstupnej pružnej spojky pravého hnacieho hriadeľa

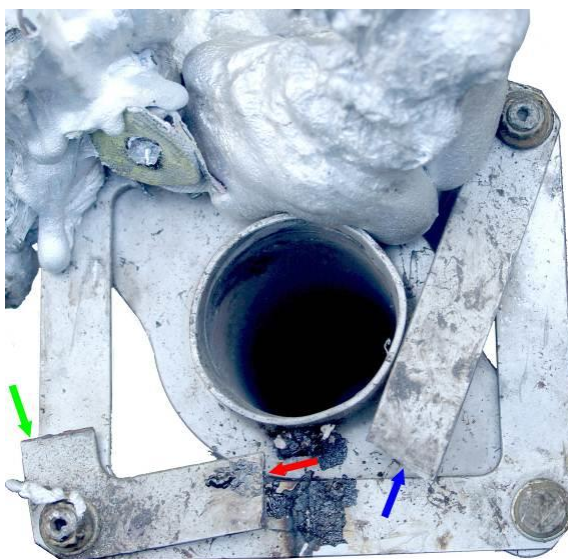
Na vstupnej pružnej spojke pravého hnacieho hriadeľa došlo k rozlomeniu prostredného planžetového obdĺžnika (pozri lomy označené šípkami). Vzniknuté lomové plochy boli výrazne sekundárne poškodené účinkami vysokej teploty.

Časť vstupnej pružnej spojky pravého hnacieho hriadeľa

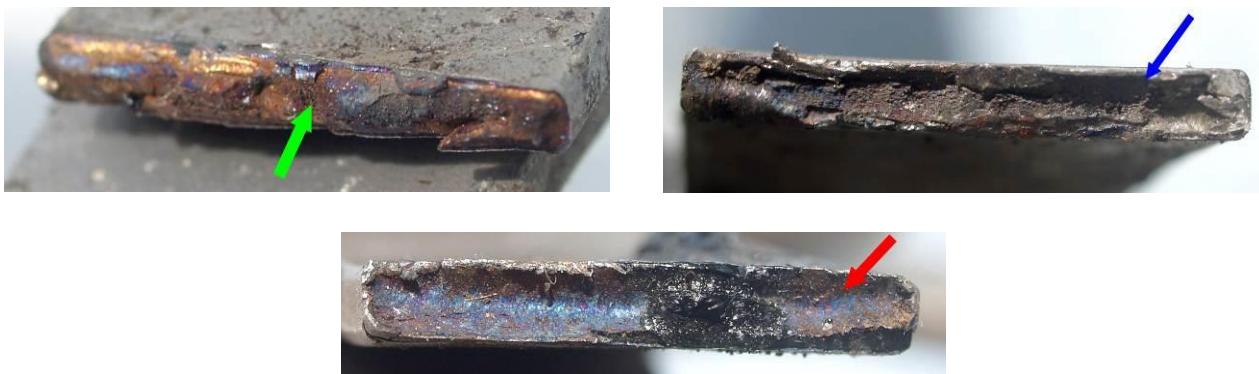
Makroskopická morfológia lomových plôch zostala napriek tomu čitateľná a možno konštatovať, že základné znaky únavového poškodzovania materiálu neboli na lomových plochách zistené – farba šípok korešponduje s farbami šípok.

Detaily lomov na vstupnej pružnej spojke pravého hnacieho hriadeľa

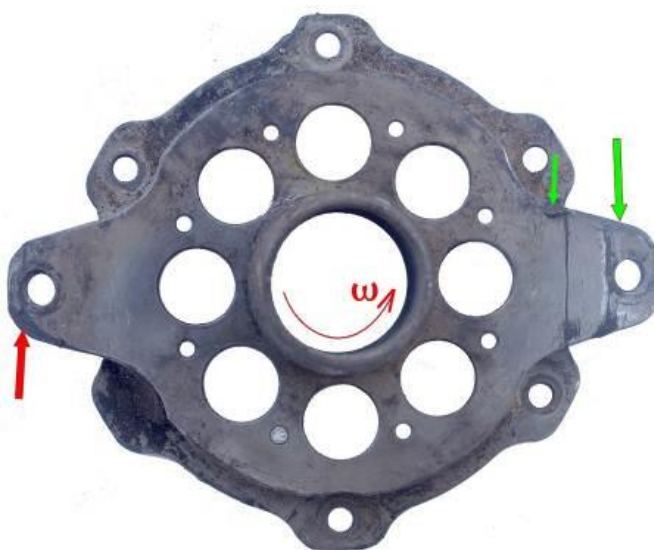
Na hranách vstupnej príruby tejto pružnej spojky boli zistené stopy (výrazné otláčenia materiálu) po jej nárazoch do pevnej prekážky. Uvedenou prekážkou mohla byť niektorá časť motorového priestoru vrtuľníka a príruha došla do styku s ňou až v čase deštrukcie vrtuľníka. Z rozsahu týchto otláčení a z veľmi vysokej pevnosti materiálu príruby možno usudzovať, že na prírubu v čase vzniku týchto otláčení pôsobil veľký krútiaci moment, teda že v čase nárazu vrtuľníka bol jeho pravý motor funkčný, resp. činný.

Vstupná príruha vstupnej pružnej spojky pravého hnacieho hriadeľa - šípky označujú hrany poškodené nárazmi príruby do pevnej prekážky

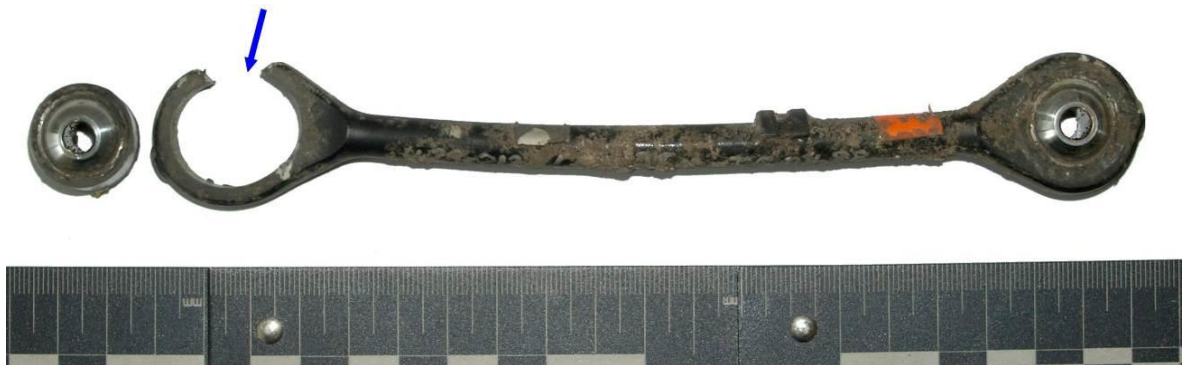
Ďalej bolo na skúmanie predložené poškodené tiahlo mechanizmu natáčania listov zadného rotora. Tiahlo malo rozlomené jedno z ložiskových ôk.

Poškodené tiahlo z mechanizmu natáčania listov zadného rotora

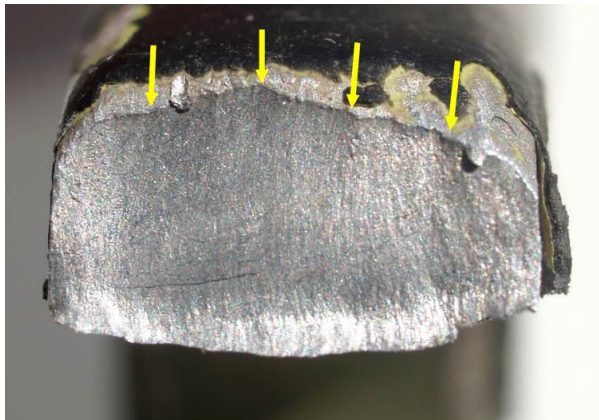
Skúmaním lomových plôch na oku tiahla bolo zistené, že tento lom vznikol, resp. postupoval smerom z vonkajšej strany oka k ložisku, pričom na vonkajšej hrane lomu sa nachádzali zreteľné stopy po vnikaní cudzieho tuhého predmetu do materiálu oka (mohlo sa jednať aj o niektorú časť poškodzovaného vrtuľníka s kvázi ostrou hranou). Vnikanie cudzieho predmetu do materiálu oka preukazovalo stlačenie steny oka v blízkosti lomu, aj vyhnutie vonkajšej hrany lomovej plochy smerom dnu do lomovej plochy (pozri hranu označenú žltými šípkami). V spodnej časti lomovej plochy (na strane ložiska) bol materiál oka zreteľne natiahnutý v tangenciálnom smere (pozri natiahnutia materiálu v smere červených šípok), čo plne korešpondovalo s ťahovým roztvorením celého oka pri jeho poškodení.

Stopy po vnikaní cudzieho predmetu dnu do oka na obvodovej hrane lomovej plochy

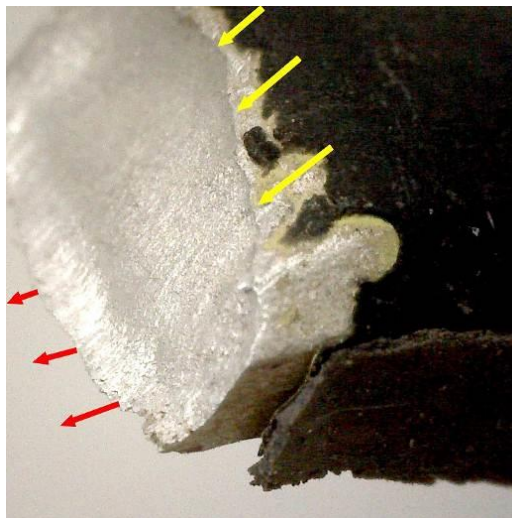
Stopy po vnikaní cudzieho predmetu do steny oka a stopy po sprievodnej ťahovej deformácii materiálu v spodnej časti lomu

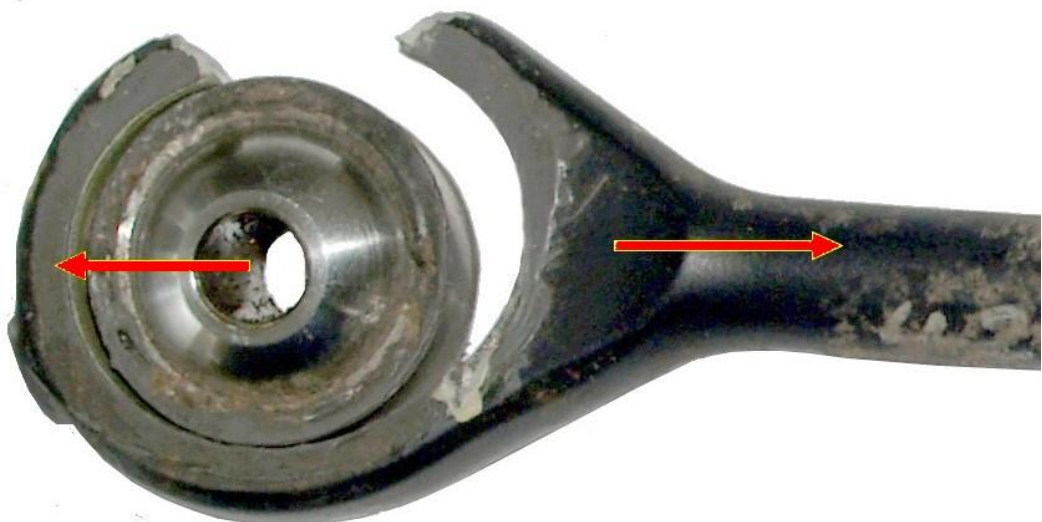
Finálne roztvorenie oka ťahovým namáhaním

K poškodeniu oka tiahla došlo pri vnikaní cudzieho predmetu do oka v radiálnom smere z vonkajšej strany v súčinnosti s extrémnym ťahovým zaťažením tiahla. K obidvom týmto zaťaženiam oka aj k jeho poškodeniu došlo až pri náraze vrtuľníka.
