Z Á V E R E Č N Á S P R Á V A

o odbornom vyšetrowaní leteckej nehody

lietadla typu **NEICO Lancair 360**

poznávacej značky **SE-XRH**

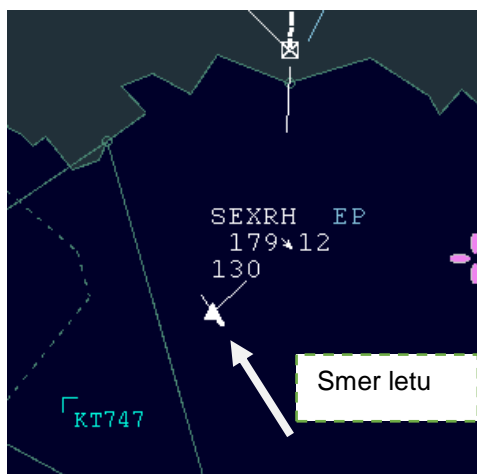
Obrázok 4

V čase **09:48:14** došlo k výraznej zmene smeru letu SE-XRH (obrázok 4 a 5).

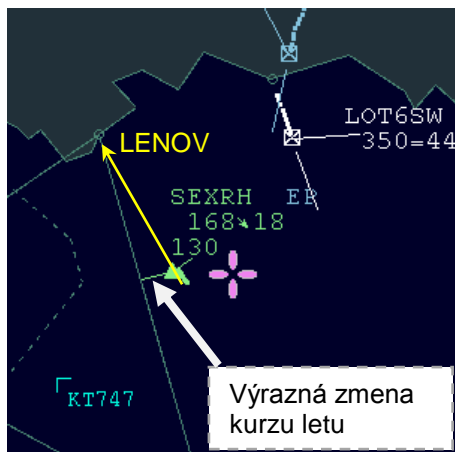
Obrázok 6

V čase **09:48:48** došlo k výraznej zmene kurzu letu SE-XRH (obrázok 6 a 7).

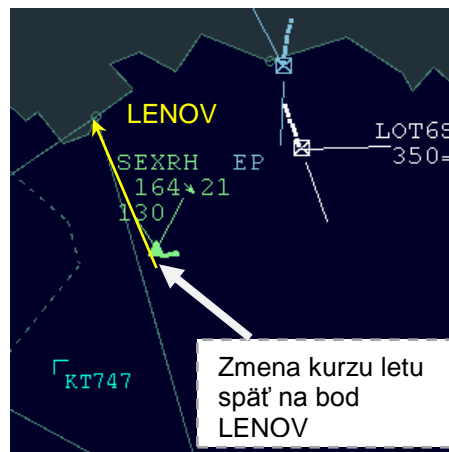
Obrázok 7

V čase **09:49:16** let SE-XRH opäť smeroval na bod LENOV (obrázok 7).

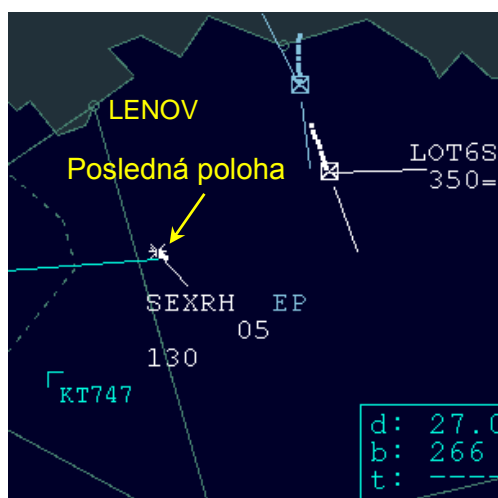
Obrázok 10

V čase **09:49:51** došlo k strate radarového kontaktu s letom SE-XRH (obrázok 10 a 11).

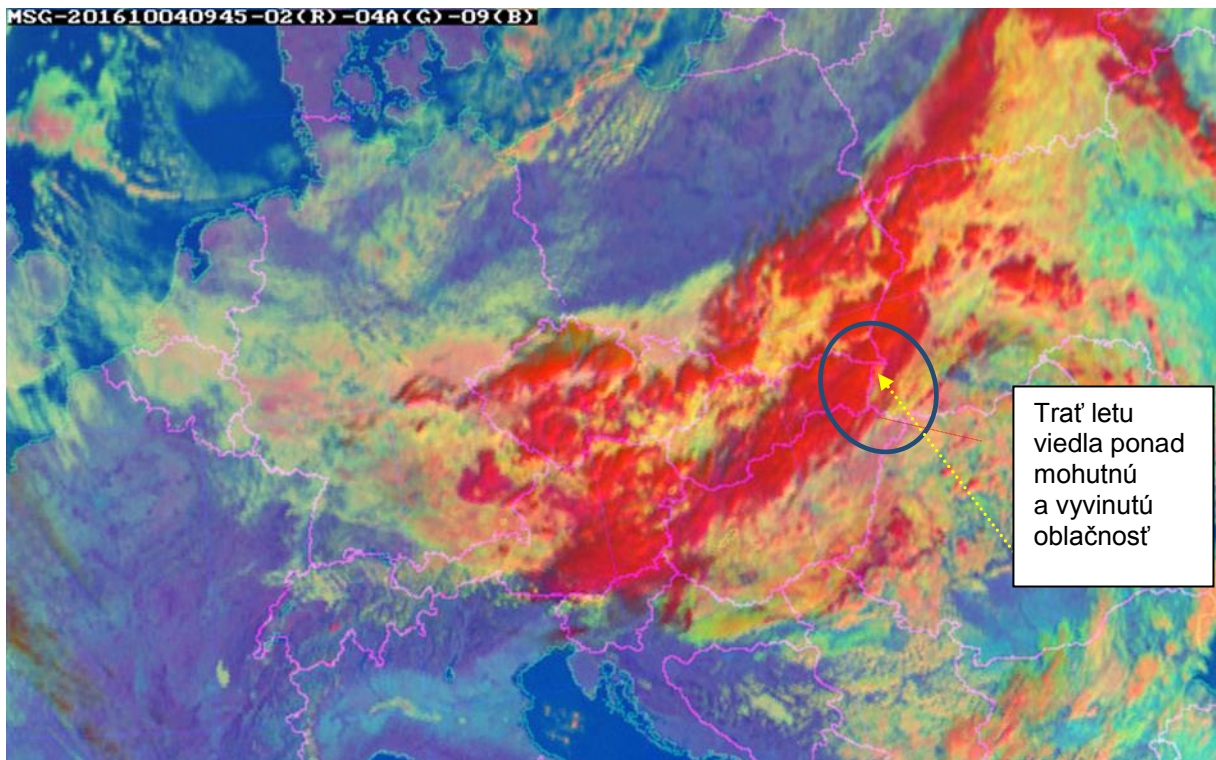
Obr. 12. Satelitné zábery hustoty oblačnosti nad Európou

Berúc do úvahy predchádzajúce zistenia je vysoko pravdepodobné, že pilot pod vplyvom nedostatku kyslíka začal robiť chyby pri pilotovaní a so súčasným pôsobením námrazy na nábežných hranách krídel a vrtule nesprávne vyhodnotil vzniknutú situáciu ako zníženie ťahu motora a začal sa venovať riešeniu tohto problému. Je pravdepodobné, že si tiež uvedomil fakt, že sa už pomerne dlhú dobu nachádza v nevhodnej FL190 a požiadal o klesanie na FL130 napriek tomu, že pod ním sa nachádzala mohutná oblačnosť oklúzneho frontu (obr. 12), v ktorej sa pravdepodobnosť tvorby námrazy ešte zvyšovala.

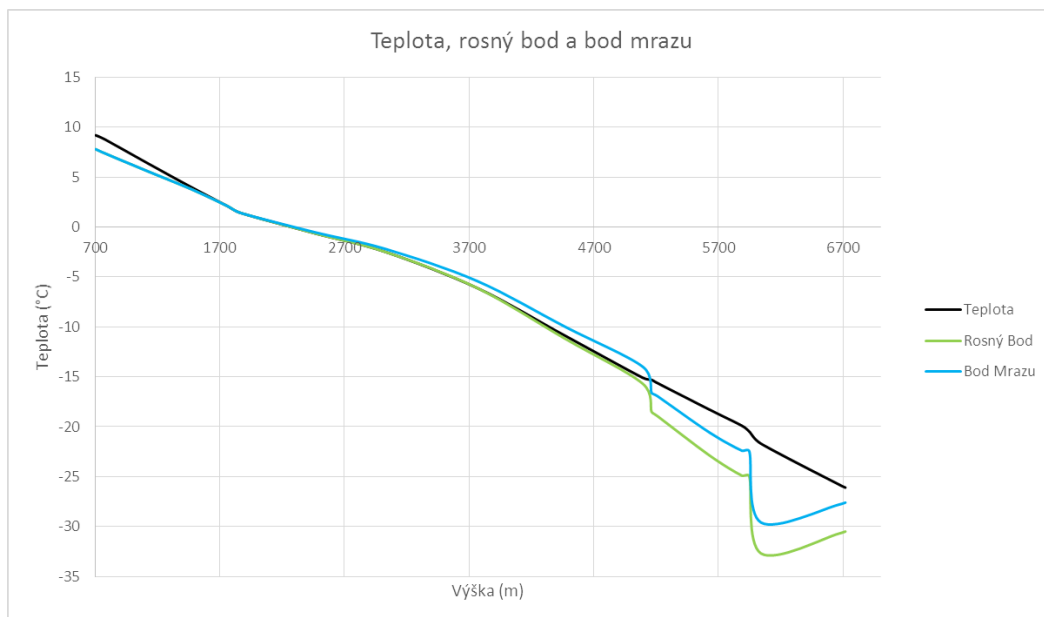
Nulová izoterma bola vo výške približne 2300 m n. m. Od výšky 2300 m n. m. do 4400 m n. m. (hranica izotermy -10 °C) boli vhodné podmienky pre tvorbu miernej až silnej námrazy. Vo vyšších hladinách, pri ďalšom poklese teploty, ako aj relatívnej vlhkosti vzduchu, boli horšie podmienky na tvorbu námrazy. Nad výškou 4400 m n. m. až po hornú hranicu oblačnosti sa mohla vytvoriť len slabá námraza.

Obr. 13 Teplotný a vlhkosťový profil podľa rádio sondážneho merania dňa 04.10.2016 12:00 z Gánoviec

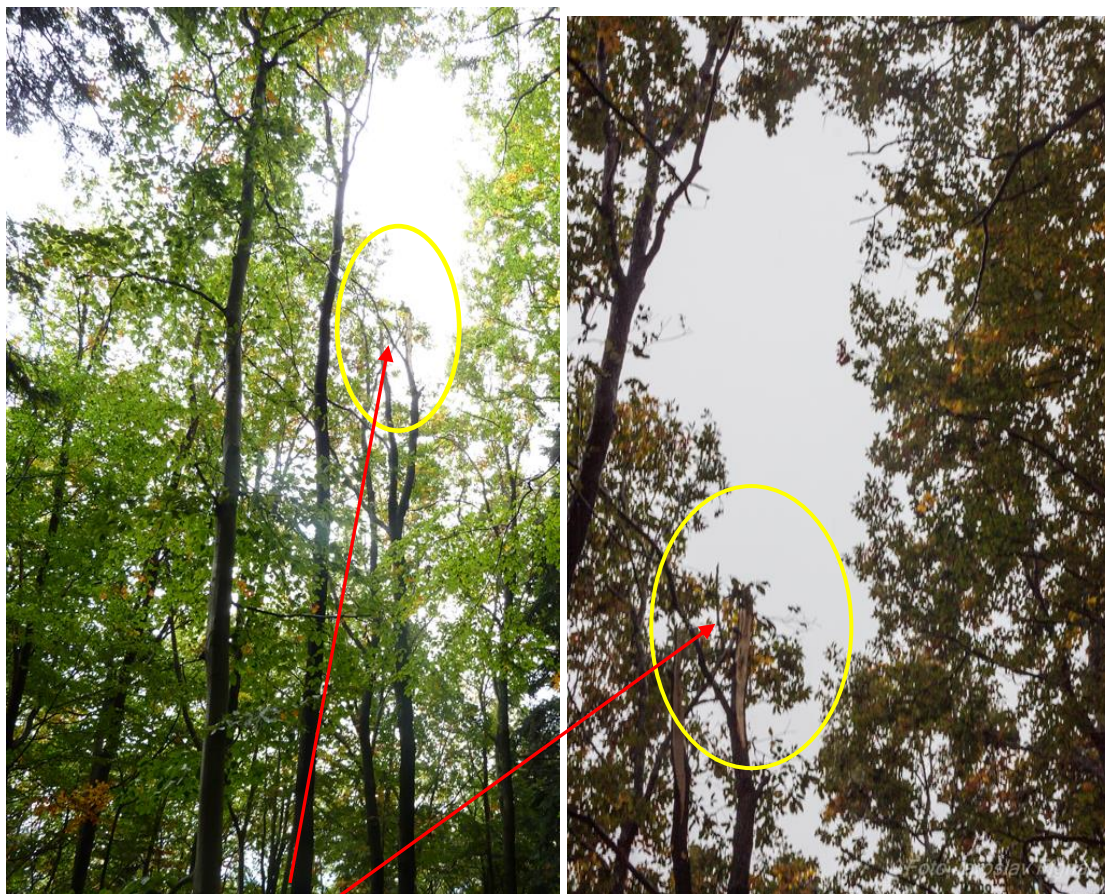
Lietadlo najprv zachytilo o strom a potom dopadlo do zalesneného terénu s tvrdým skalným podložím. Jeho trosky boli rozptýlené na ploche asi 100x50 m. Trup a krídla lietadla boli úplne defragmentované.

Obr. 14 Miesto prvého dotyku so stromom

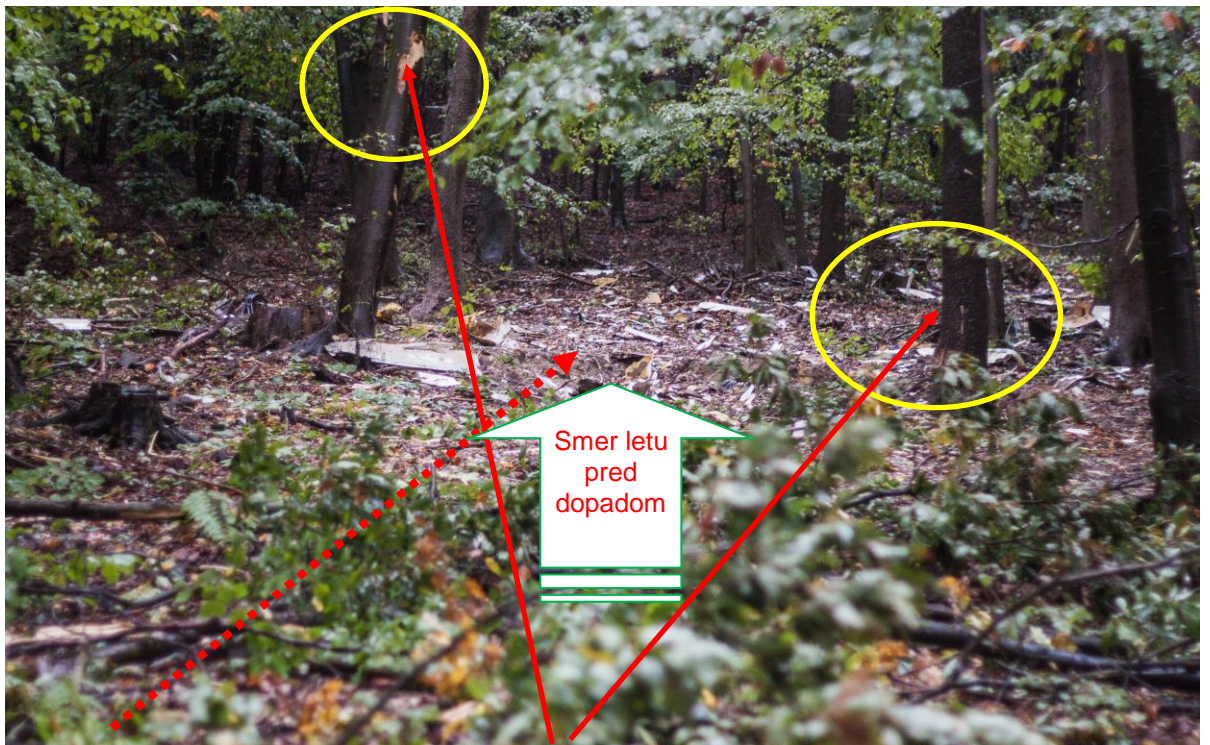
Obr. 15 Poloha motora a stopy krídel pred dotykom s terénom-náklon asi 35°

Napriek tomu, že pilot mal na palube k dispozícii tlakovú fľašu s kyslíkom, kabína lietadla nebola pretlakovaná a nie je známe, či v čase pred nehodou ešte dýchal kyslík. Postrehnutelná zmena v hlase uvedená vyššie, poukazuje na pravdepodobné zmeny v organizme pilota, ktoré sa mohli prejaviť nesprávnym vnímaním situácie na palube a s tým súvisiace nesprávne vnímanie zníženia rýchlosti letu, ktorá bola spôsobená vplyvom prudkých zmien výšky a smeru letu (manévry v horizontálnej i vertikálnej rovine). Z analýzy výškového a rýchlostného profilu letu vyplynulo, že let ponad územím SR prebiehal ustálenou rýchlosťou 140-150 kt vo FL189-190 bez významných zmien smeru letu. Markantné zmeny všetkých týchto hodnôt nastali až v čase 09:46:57, kedy lietadlo začalo meniť smer a vplyvom klesania začalo zvyšovať horizontálnu rýchlosť letu na hodnotu 186 kt a vzápätí začalo prudko stúpať na pôvodnú FL, čo spôsobilo pokles rýchlosti na hodnotu 112 kt v priebehu 34 s. Tento prudký pokles rýchlosti si pilot pravdepodobne vysvetlil ako zníženie ťahu motora a ohlásil situáciu RC („*I have problem with the engine*“). Po dosiahnutí FL187 požiadal o klesanie na FL130. Po obdržaní povolenia začal pozvoľna klesať vertikálnou rýchlosťou asi 5-6 m/s, rýchlosť letu narástla z pôvodných 112 kt na 226 kt a zároveň menil smer letu. Po dosiahnutí FL167 pilot ustálil let v oblačnosti na tejto hladine asi na 40 sekúnd a vzápätí sa lietadlo dostalo do režimu - tentoraz už prudkého klesania, kedy medzi FL150-FL092 vertikálna zložka rýchlosti letu dosiahla hodnotu až 147 m/s (530 km/h). Toto klesanie však už nebolo riadené a lietadlo sa nachádzalo v režime strmej špirály, ktorú pilot i vzhľadom na to, že let prebiehal v hustej oblačnosti, nebol schopný zvládnuť. V takomto režime pri maximálnom výkone pracujúceho motora, lietadlo najprv zachytilo strom a následne pod uhlom sklonu 80° a v priečnom náklone 35° narazilo do zeme v lesnom poraste (obr. 14-19).

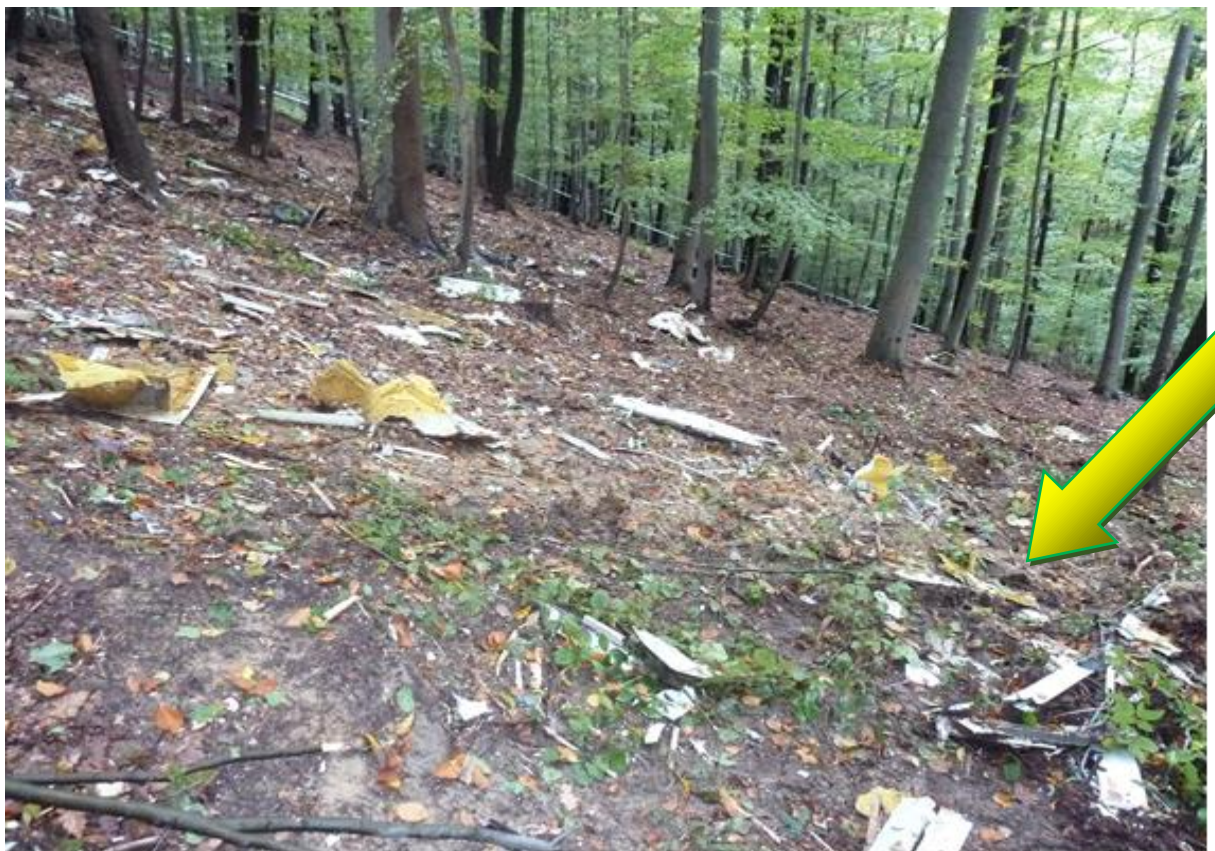
Obr. 16 Celkový pohľad na rozptýlenie trosiek / smer nárazu

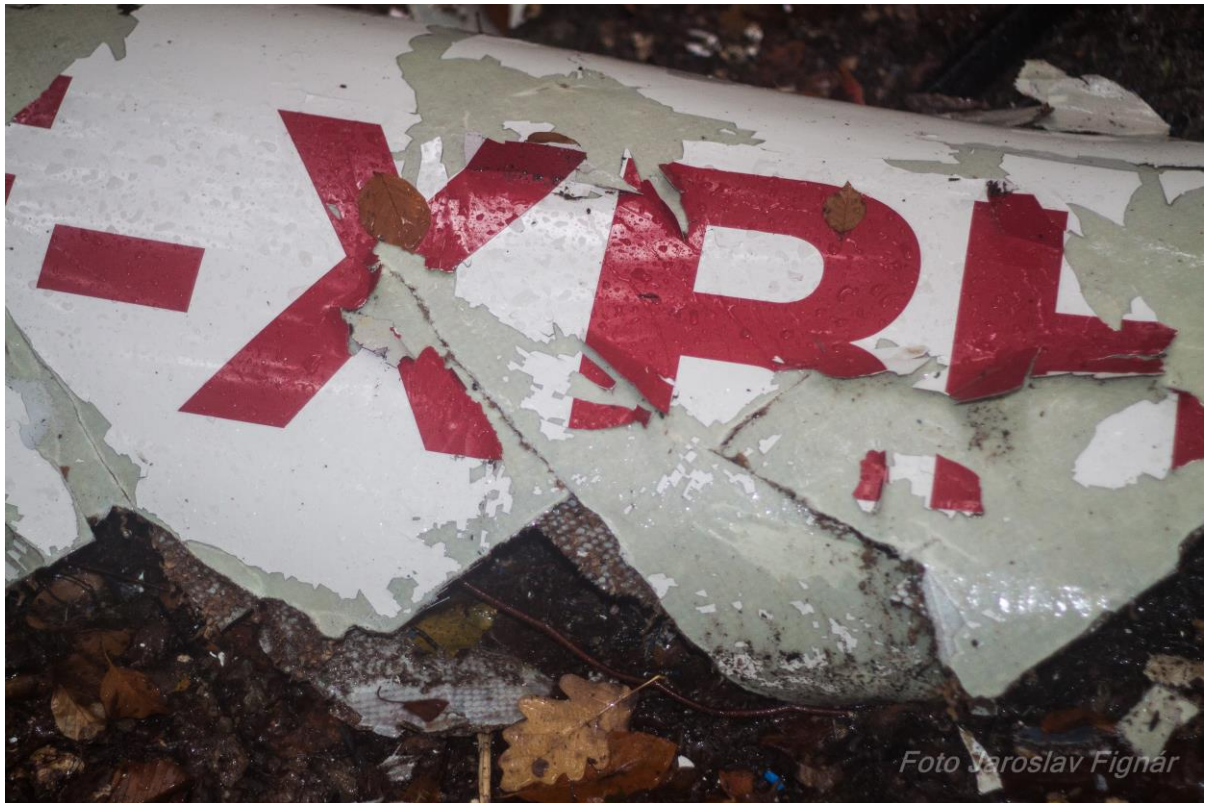
Obr. 17 Fragment pot'ahu s registráciou

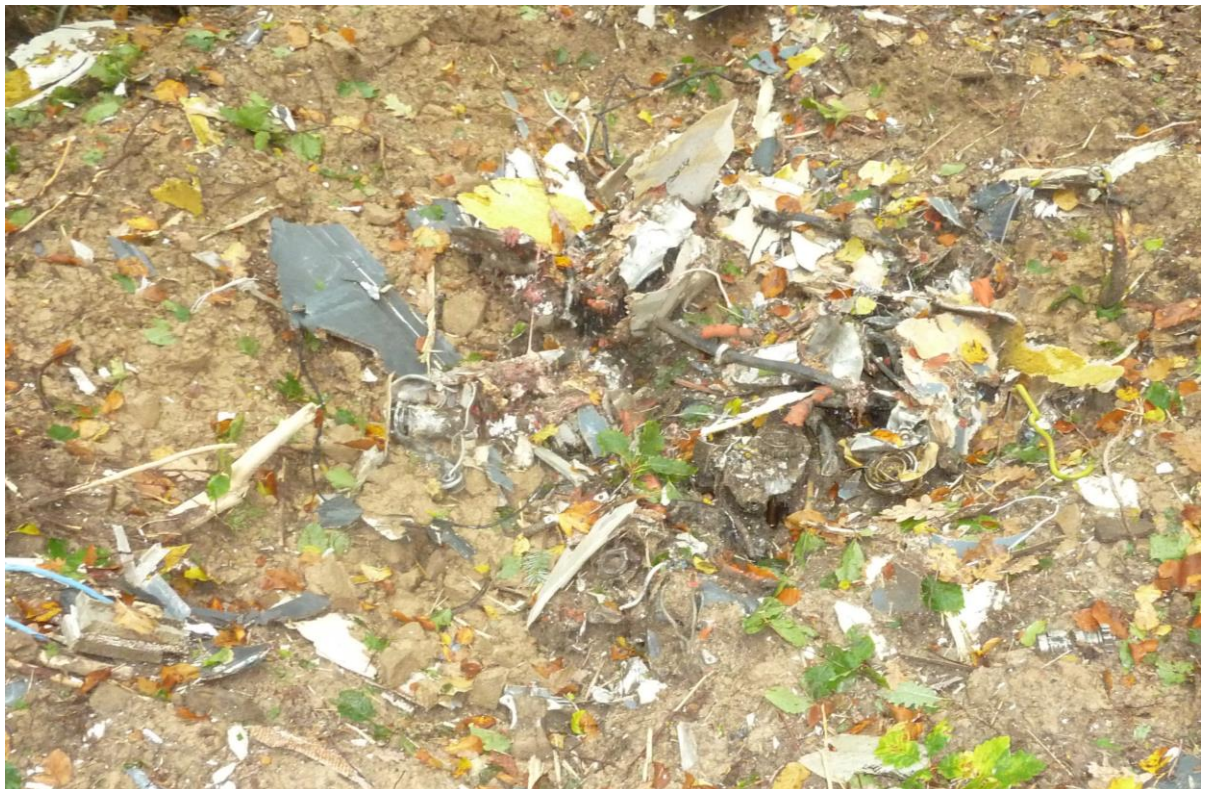
Obr. 18 Poloha motora

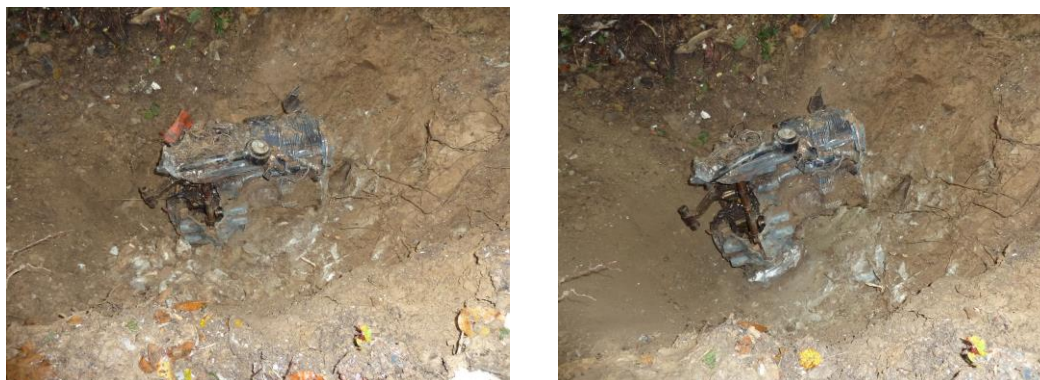
Z výpovede svedkov, výsledkov skúmania trosiek a záznamov dokumentácie lietadla je zrejmé, že technický stav lietadla pred nehodou a ani počas letu nebol príčinou vzniku leteckej udalosti. Motor až do okamžiku leteckej nehody vykazoval normálnu činnosť.

Obr. 19 Motor po čiastočnom odkrytí

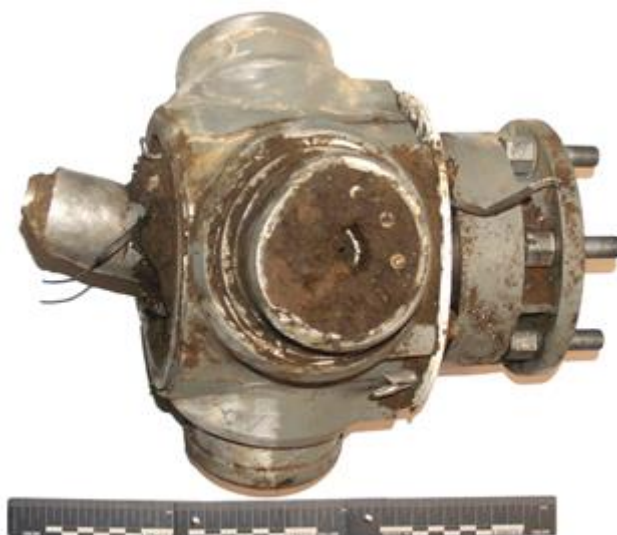
Na skúmanie v KEÚ Bratislava bol predložený náboj vrtule s cieľom **zistiť, či v čase dopadu lietadla bola jeho vrtuľa poháňaná motorom.**

Obr.20 Náboj vrtule predložený ako stopa č.1

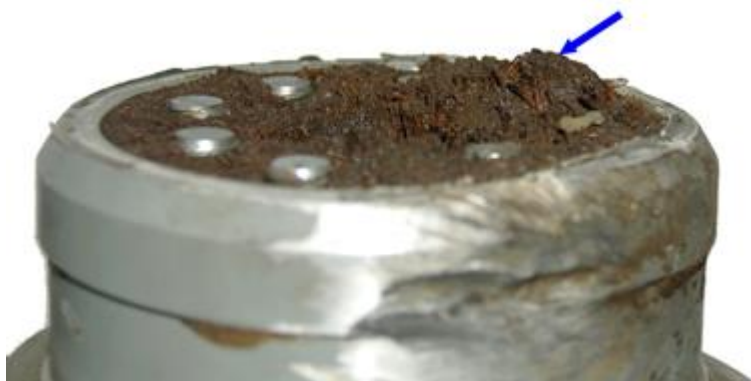
Obr.21 Šikmý pohľad na jednu z lomových plôch odlomenej spodnej časti vrtuľového listu.

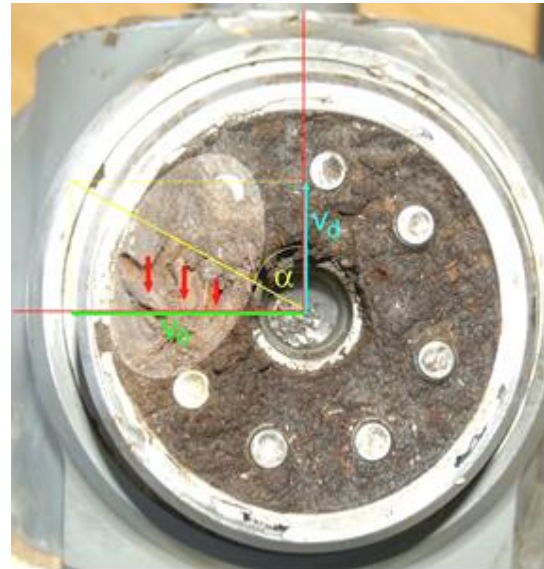
Obr.23 Poloha časti lomovej plochy v náboji nad rovinou votknutia (svetlá elipsa), naznačené vektory doprednej a obvodovej rýchlosti a smery sekundárneho štiepania vyčnievajúceho dreva

Na obr.23 je tiež vidieť, že oblasť lomu vyčnievajúca nad rovinu votknutia vrtuľového listu sa nachádza výrazne vľavo od vektora doprednej rýchlosti v_d . Toto vychýlenie bolo spôsobené prítomnosťou výrazného vektora obvodovej rýchlosti v_o , ktorého veľkosť bola v danom prípade s veľkou pravdepodobnosťou väčšia než bola veľkosť doprednej rýchlosti lietadla ($\alpha > 45^\circ$). Pre ľavotočivú vrtuľu z toho vyplýva, že motor poháňajúci vrtuľu bol v otáčkach, resp. že vrtuľa bola v čase dopadu lietadla poháňaná motorom

Záver: V čase dopadu lietadla bola obvodová rýchlosť vrtule lietadla väčšia než dopredná rýchlosť lietadla, teda vrtuľa bola v čase dopadu lietadla poháňaná motorom.

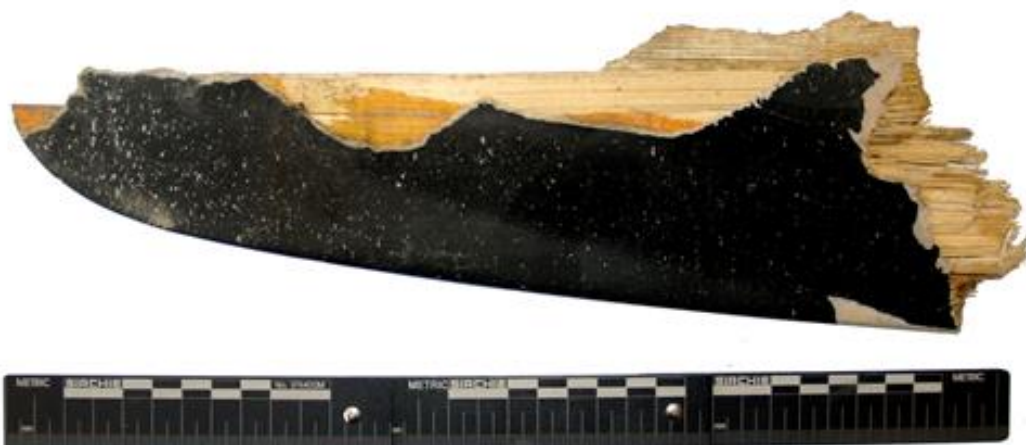
Obr.24 Úlomok vrtuľového listu predložený ako stopa č.2

Z charakteru poškodenia predloženého úlomku vrtuľového listu možno konštatovať, že hlavná časť zaťaženia, ktorá spôsobila odlomenie koncovej časti listu vrtule pôsobila proti smeru rotácie vrtule, teda kolmo na smer pohybu lietadla. Z tohto zistenia teda vyplýva, že vrtuľa lietadla bola v čase jej poškodzovania poháňaná motorom.

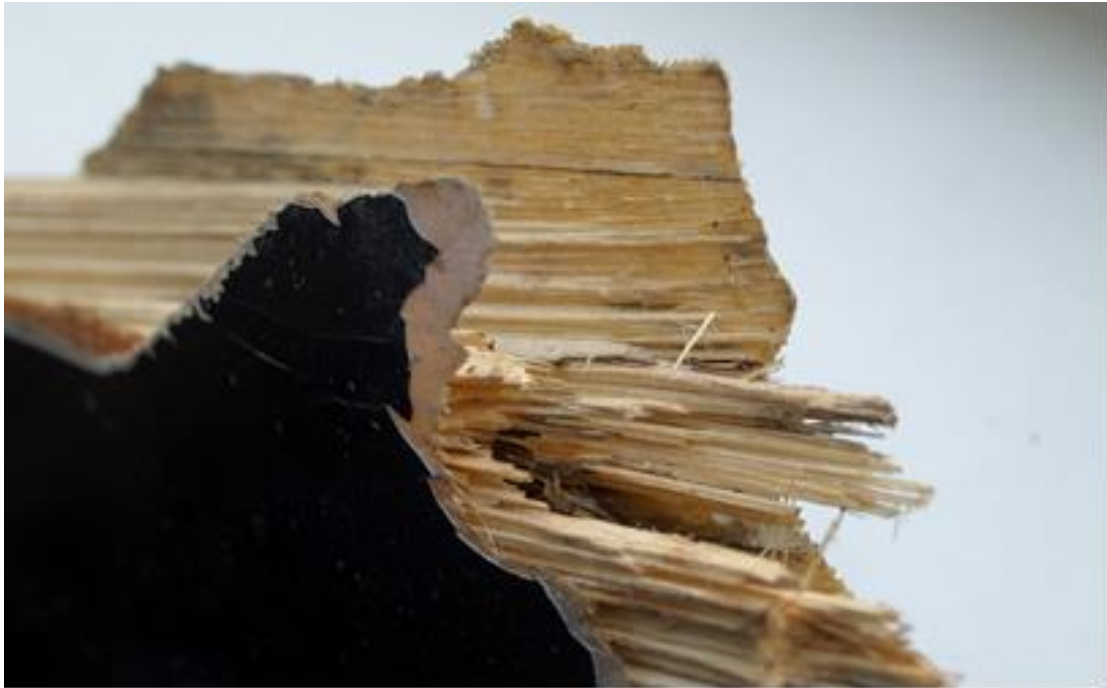
Obr. 25 Výrazné pozdĺžne praskliny a chýbajúci materiál v zadnej časti listu vrtule
