Z Á V E R E Č N Á S P R Á V A

o odbornom vyšetrowaní leteckej nehody

lietadla typu **WT9 Dynamic LSA/Club**

poznávacej značky **OM - DYF**

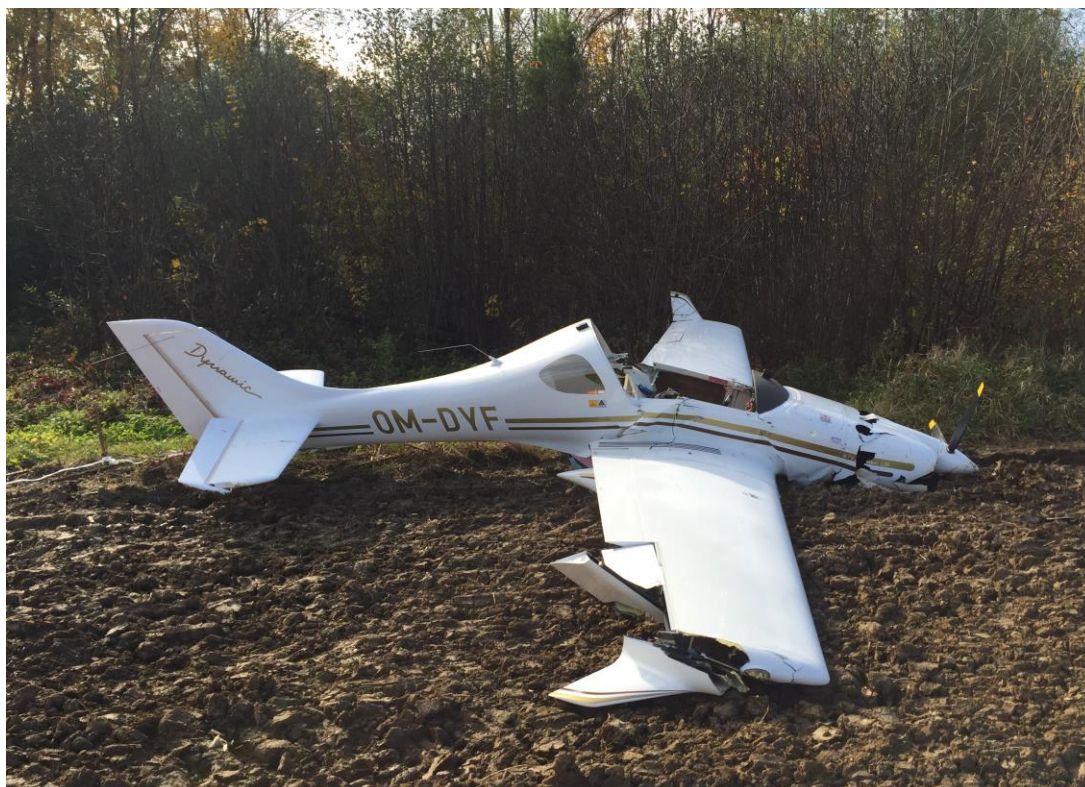
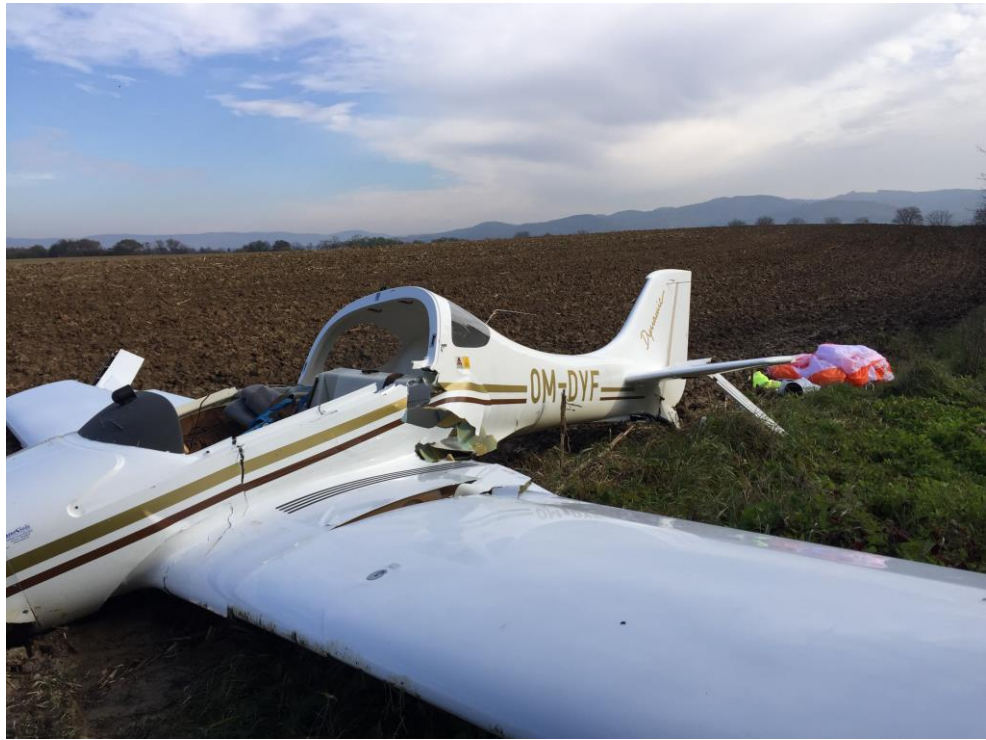
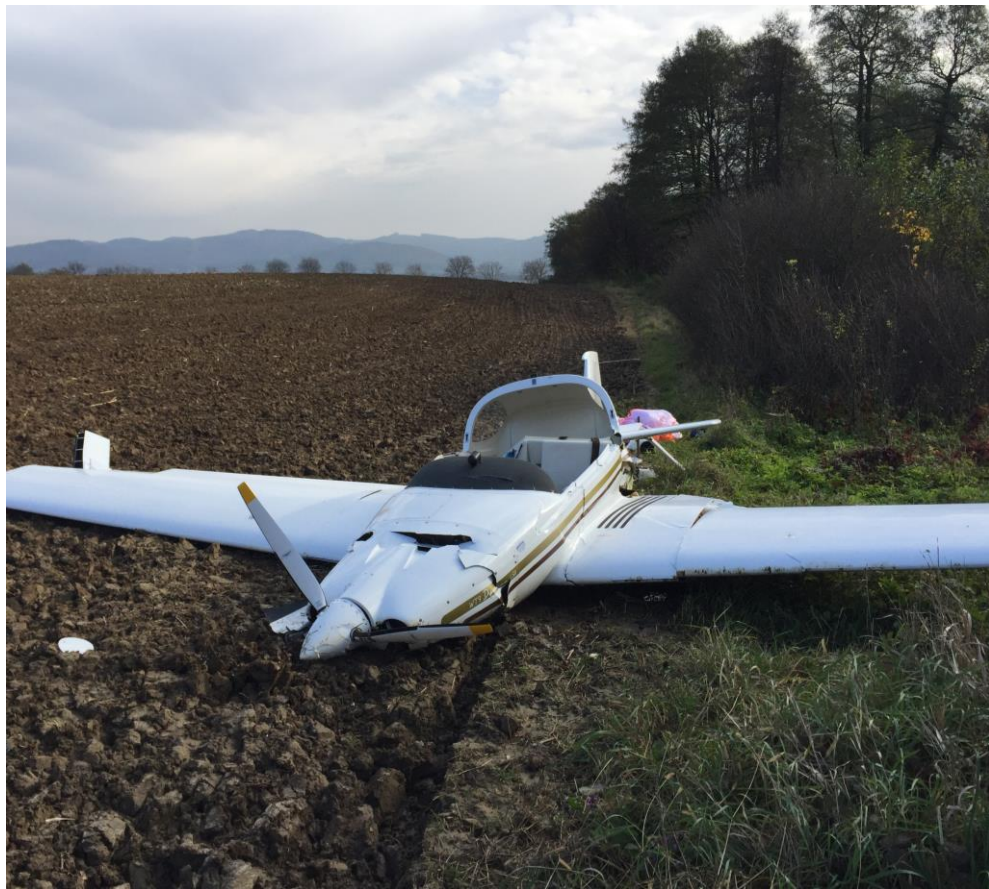
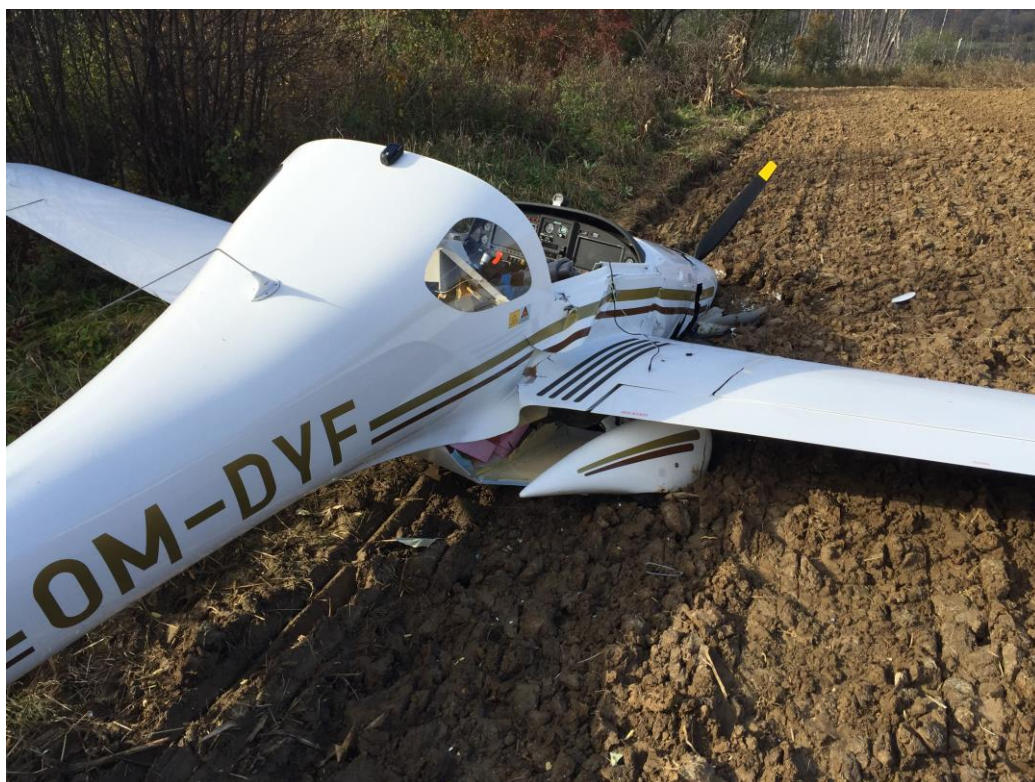
Letún bol po dopade na okraj poľnohospodárskej parcely zničený.

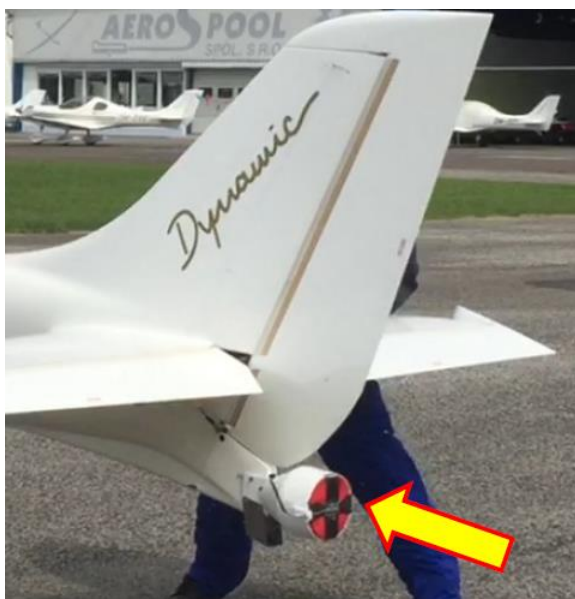
Obr.1

Protivývrtkový padák typu PP-2, bol umiestnený v obale a pripevnený k zadnej časti trupu letúna pod smerové kormidlo (obr. 1). Padák bol spojený s letúnom pomocou mechanizmu vlečného zariadenia, umožňujúceho jeho odhodenie po otvorení a stabilizovaní vývrtky. Uvoľnenie padáka sa dosiahne výťažným padáčikom. Stlačený výťažný padáčik vrátane hlavného padáka bol zaistený v obale pomocou 4 popruhov. Uvoľňovací systém je ovládaný pilotom pomocou oceleového lanka, ktoré zaistuje popruhy v zatvorenej polohe. Po aktivácii sa oceleové lanko vysunie z otvoru zaistovacieho kužeľa pre popruhy a odistí 4 popruhy (obr.2).

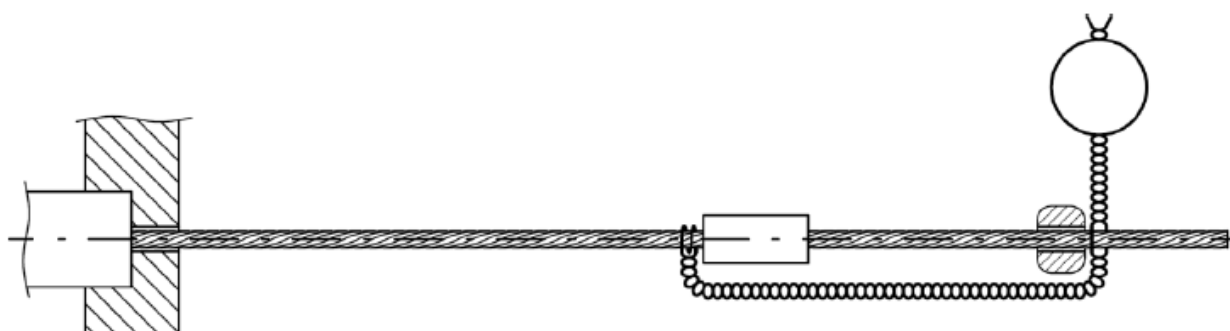
Obr. 3

Na zaistenie oceleového lanka bol použitý pocínovaný medený drôtik s priemerom 0.2 mm typu 44A0111 a plomba.

Zaistenie lanka bolo vykonané spôsobom zobrazeným na obrázku č. 3.

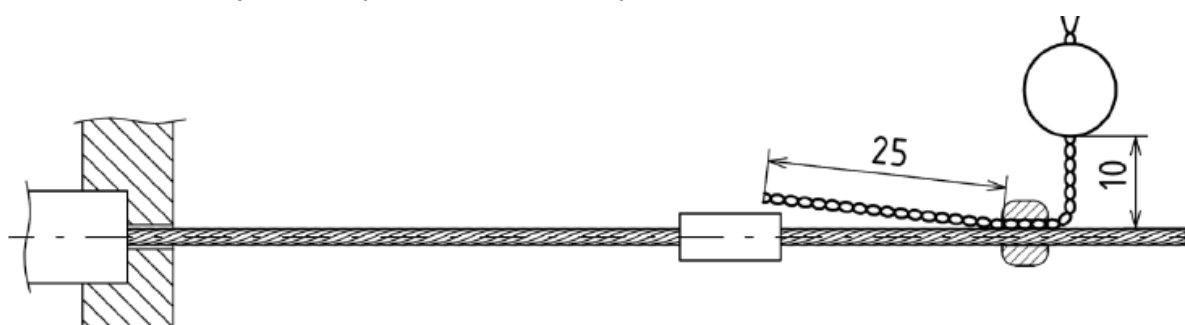
Obr. 4

Pri pokuse č.5 bol zaist'ovací drôtik vložený do otvoru zaist'ovacieho kužela pre popruhy s presahom 25 mm a jeho druhý koniec bol zaistený plombou podľa obrázka č.4.

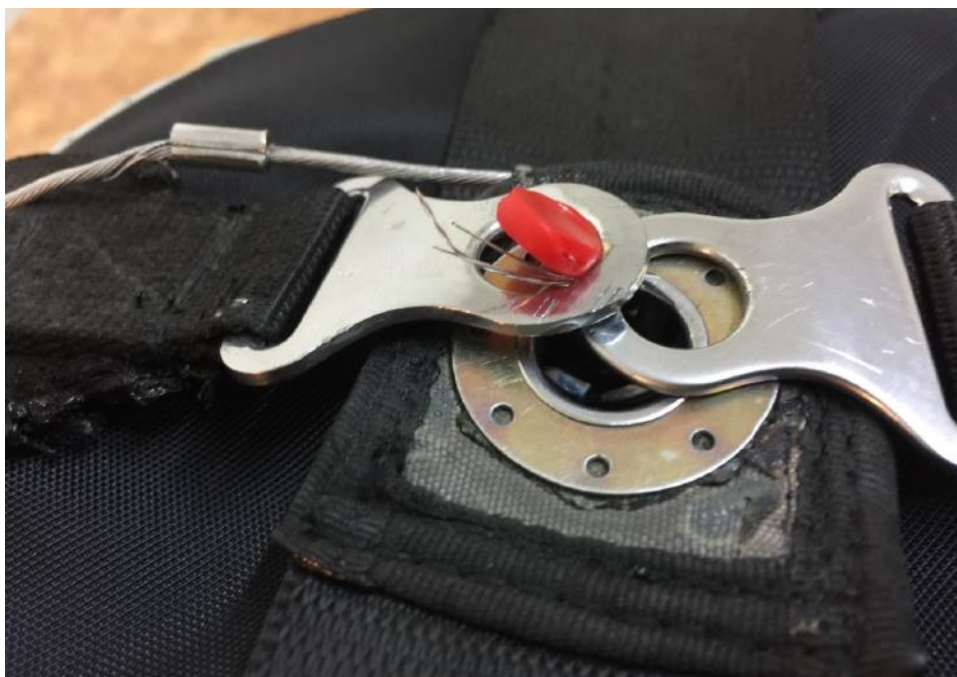
Obr. 5

Pri tomto pokuse na rozdiel od predchádzajúcich pokusov, bolo lanko pomaly vytiahnuté z kužela a pružina výťažného padáčka bola pridržiavaná rukou na pomalé uvoľnenie. Po zosunutí sa posledných dvoch praciek zaist'ovacích popruhov z kužela, tieto spolu so zaist'ovacím drôtikom zablokovali otvorenie popruhov, sa padák neotvoril (obr. 5).

Podľa výsledku testu číslo 5 bolo preukázané, že za určitých podmienok môže zaisťovací drôtik a plomba spôsobiť zablokovanie zaisťovacích popruhov a nedôjde k otvoreniu protivývrtkového padáka po jeho aktivácii pilotom.

Komisia sa prikláňa k záverom výsledku testu (test č. 5), ktorým bolo preukázané, že za určitých podmienok môže zaisťovací drôtik a plomba spôsobiť zablokovanie zaisťovacích popruhov a nedôjde k otvoreniu protivývrtkového padáka po jeho aktivácii pilotom.

- dňa 02.11.2016 vydal Záväzný Servisný Bulletin SBLSA-011-2016;
- dňa 02.11.2016 vydal Záväzný Servisný Bulletin SBLSA-012-2016;
- dňa 16.11.2016 vydal Záväzný Servisný Bulletin SBLSA-013-2016;
- rozhodol sa nepokračovať v programe letových skúšok úmyselných vývrtiek letúna WT9 Dynamic LSA/Club, v typovej konfigurácii FG912T, ale v certifikačnom procese pri preukazovaní plnenia požiadaviek CS-LSA Subpart B 4.5.9.1 a B 4.5.9.3 uplatňovať dokument EASA ELOS-BLSA.0221-01 zo dňa 22.12.2016.

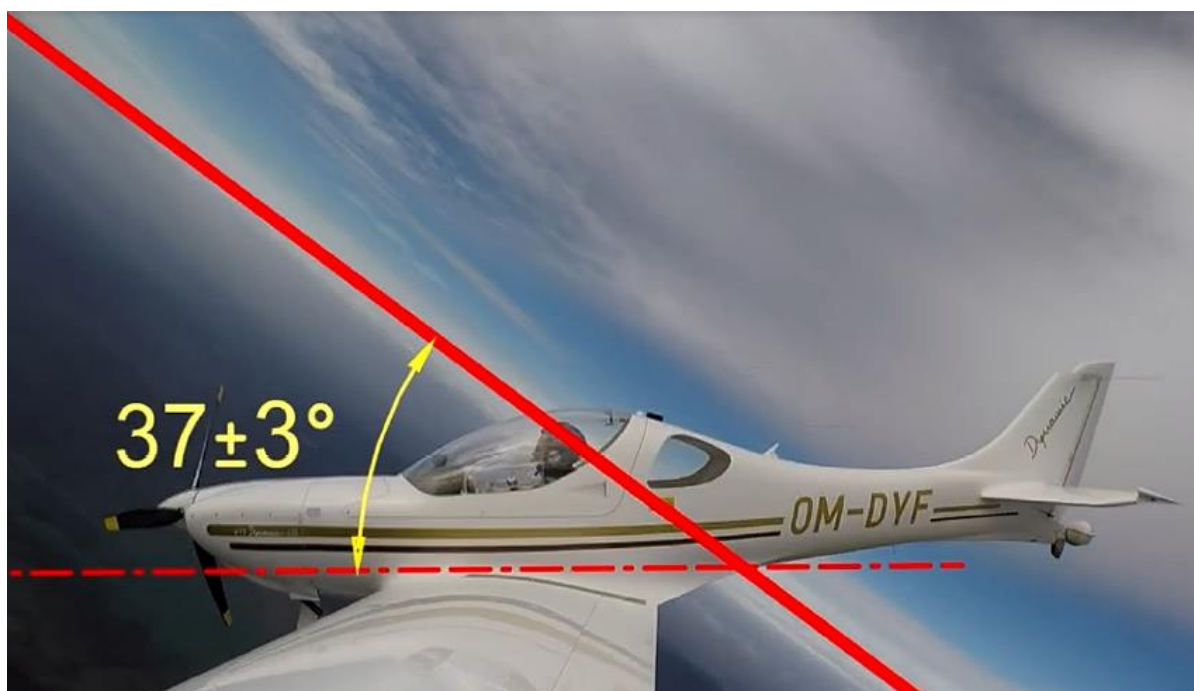
Pozdĺžny sklon letúna v ľavej vývrтке

Z nameranej hodnoty pozdĺžneho sklonu vyplýva, že počas vyberania letún pravdepodobne prešiel do plochej vývrvky (plochá vývrтка je vývrтка, pri ktorej je uhol pozdĺžneho sklonu menší ako 45°. Charakteristické pre plochú vývrтку je jej obtiažne vyberanie; normálna vývrтка je vývrтка, pri ktorej sa lietadlo nachádza v polohe zodpovedajúcej normálnemu letu s uhlom pozdĺžneho sklonu väčším ako 45°).
