Z Á V E R E Č N Á S P R Á V A

o bezpečnostnom vyšetrowaní leteckej nehody
lietajúceho športového zariadenia typu **BKK-01-RIKI-1**
poznávacej značky **OM-M723**

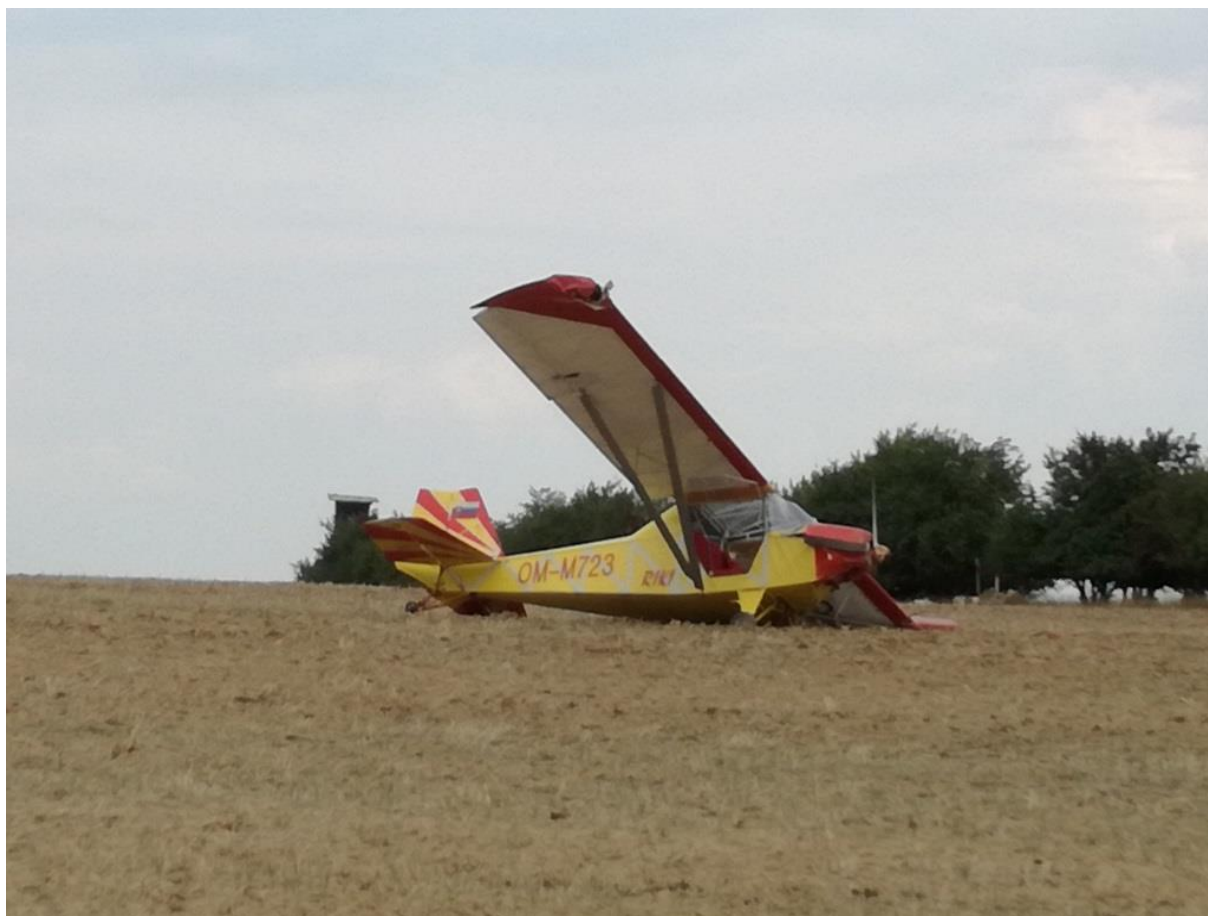
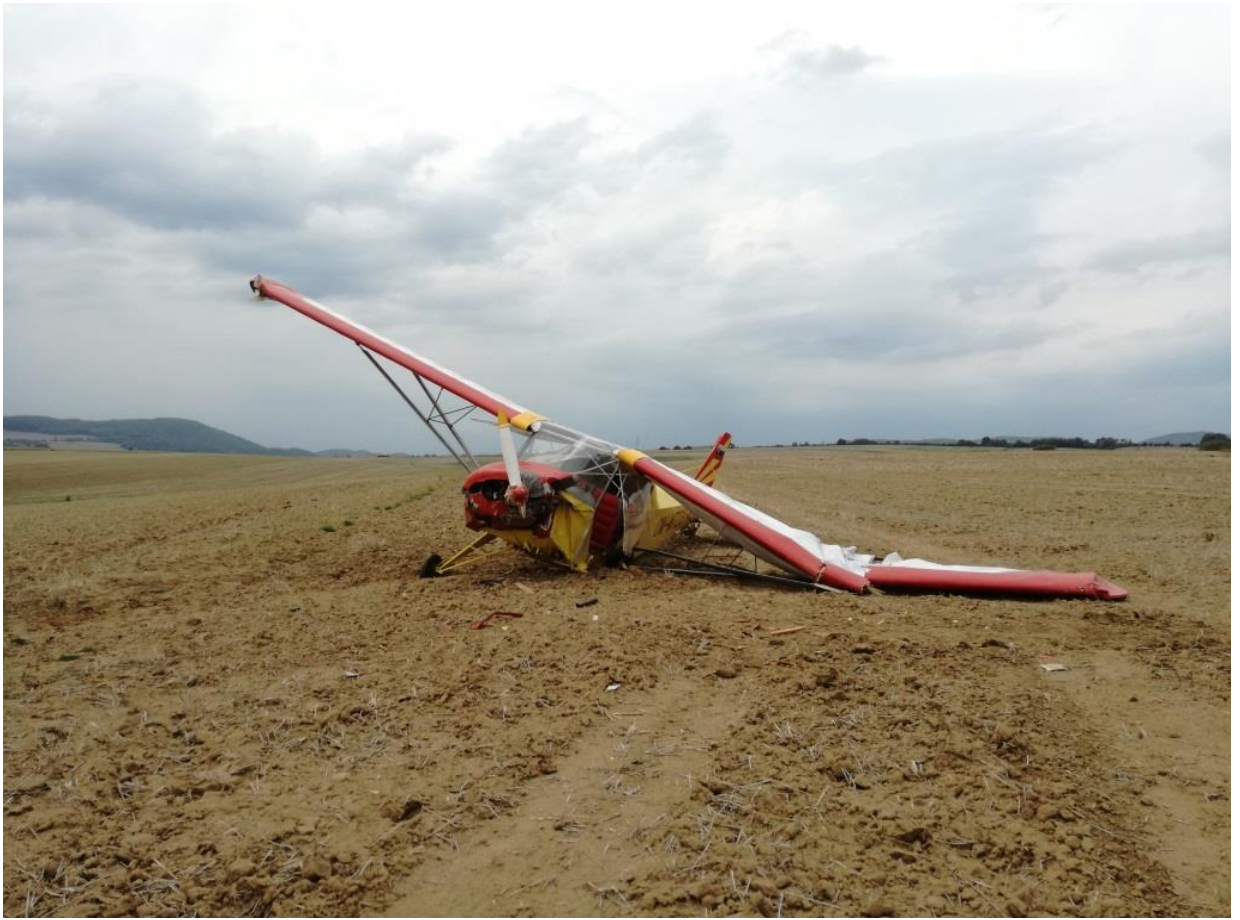
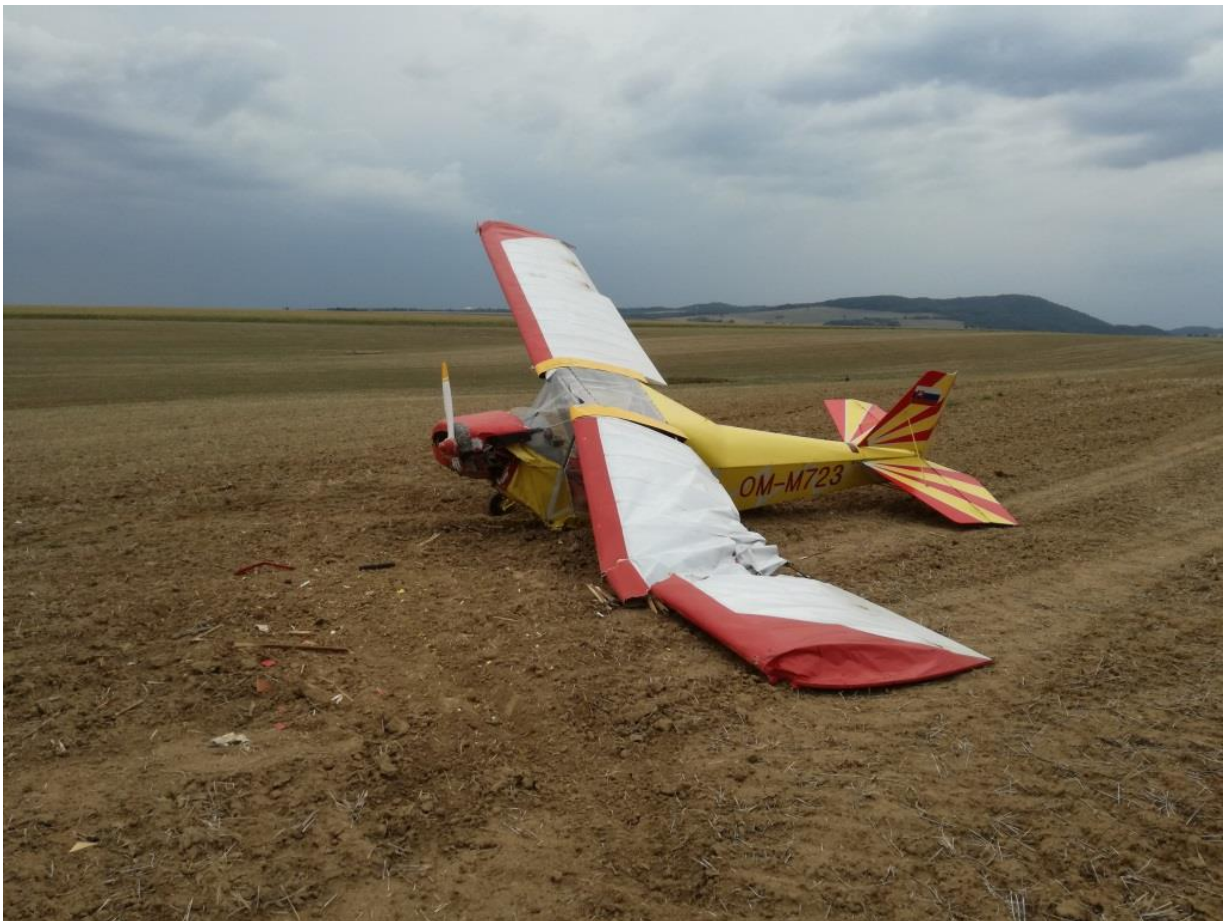
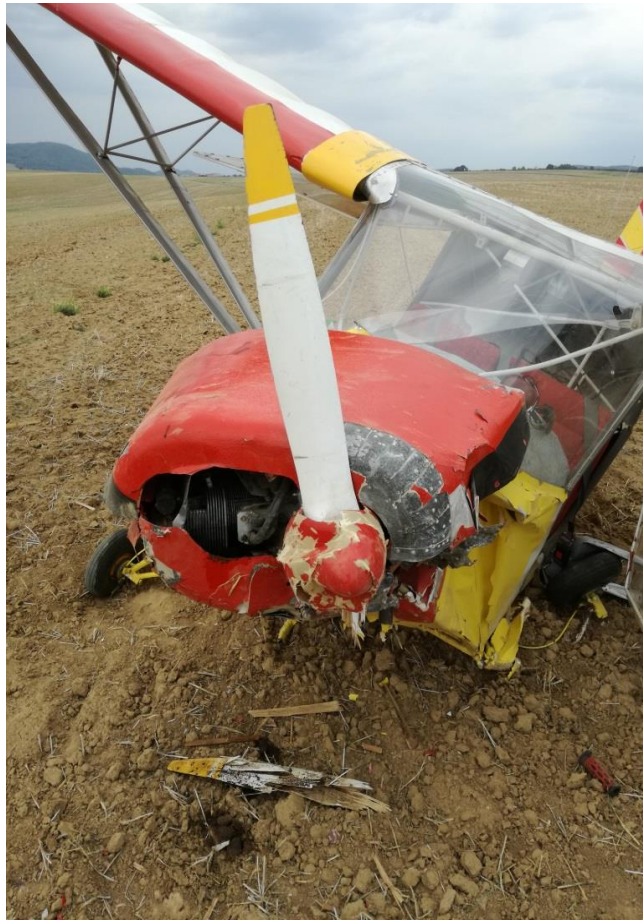
LŠZ bolo pri leteckej udalosti zničené – prútená kostra skrútená, ľavé krídlo a vzpera zlomené, pravé krídlo - poškodený koncový oblúk, podvozok zničený, vrtuľa a motor zničené, výstuže kabíny skrivené a zlomené, palubná doska zničená.

LŠZ dopadlo na pole 200 m vpravo od prahu VPP-KK 30.

Z LŠZ nevytekal benzín, pod motorom na zemi jedna škvrna od oleja cca 10 x 10 cm. Nebol prítomný ani zápach po benzíne.

Palivový systém a palivová nádrž nevykazovali známky poškodenia.
