Z Á V E R E Č N Á S P R Á V A

o bezpečnostnom vyšetovaní leteckej nehody

lietadla typu **DA-40 D**

poznávacej značky **OM-SCS**

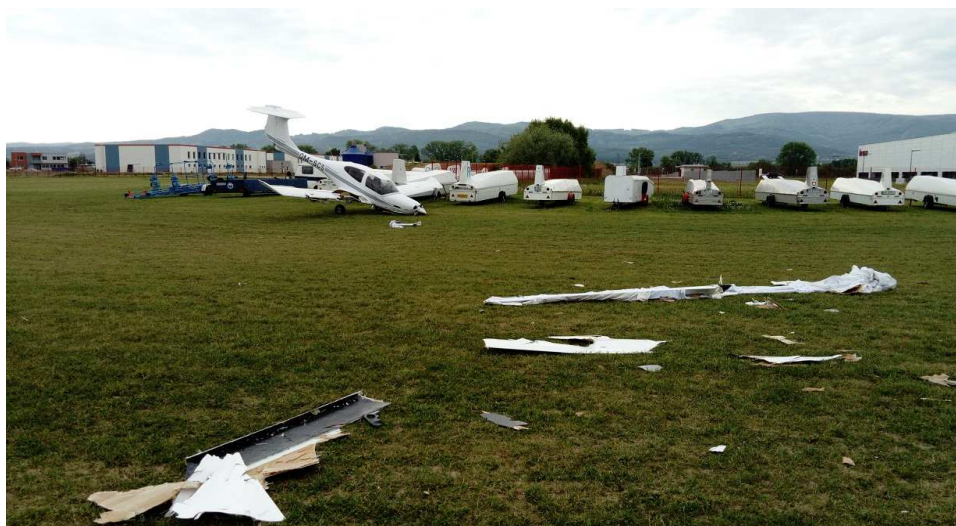
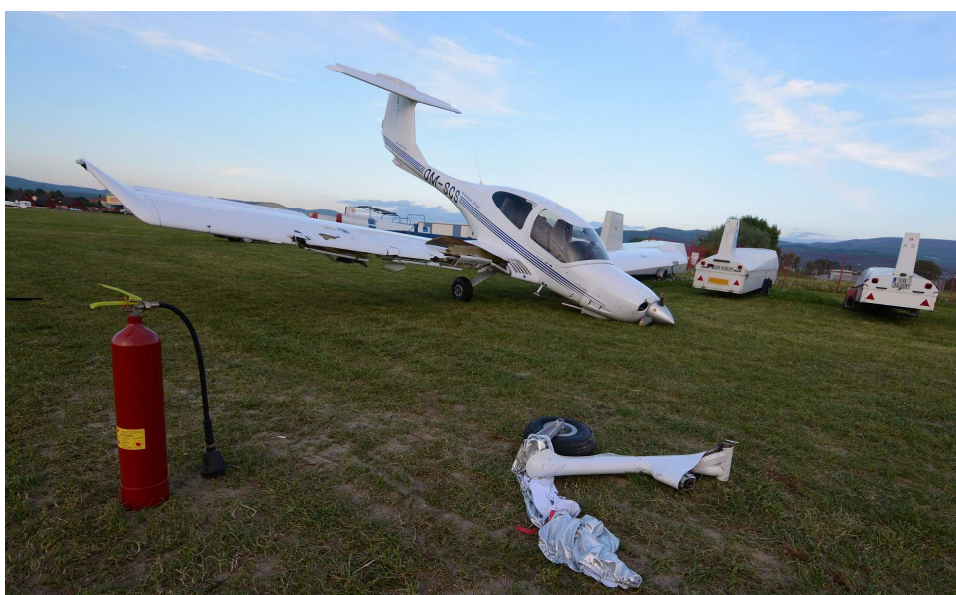
OM-SCS bolo pri leteckej udalosti zničené:

- zlomené listy vrtule, zničené kryty motora, poškodenie dôležitých častí motora, deformovaná konštrukcia uchopenia motora, poškodená protipožiarna stena, poškodené uchytenie pravého krídla v trupe, hlavný podvozok deformovaný, predná podvozková noha vylomená z trupu a zlomená v mieste uchytenia, vytrhnuté puzdrá uchytenia podvozku z nosnej konštrukcie trupu, prasknutá chvostová časť trupu, poškodené palubné prístroje v dôsledku intenzívneho preťaženia.

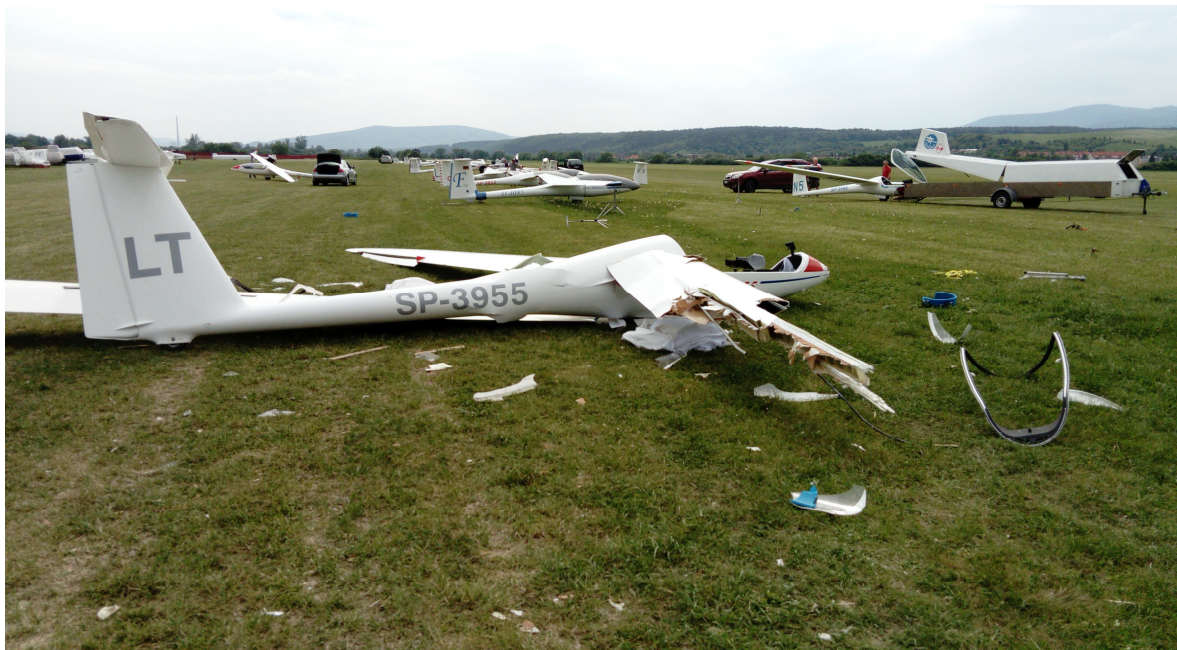
SP-3955 – zničené

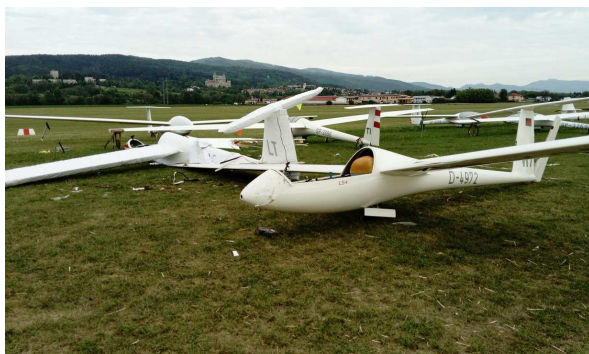
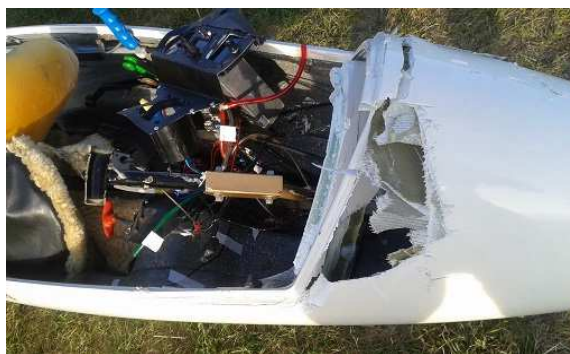
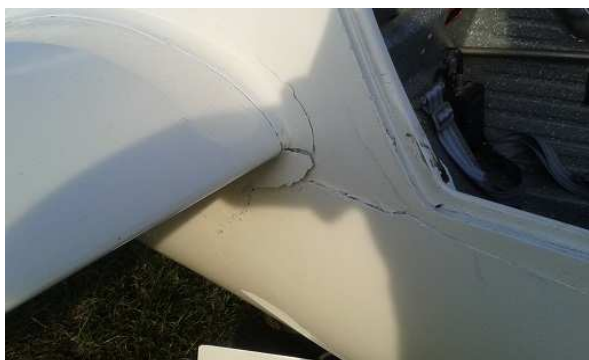
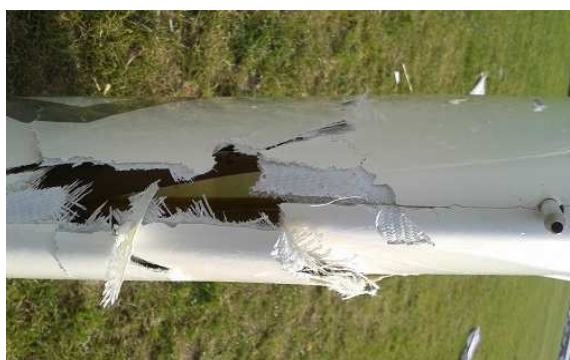
D-4972 – zničené

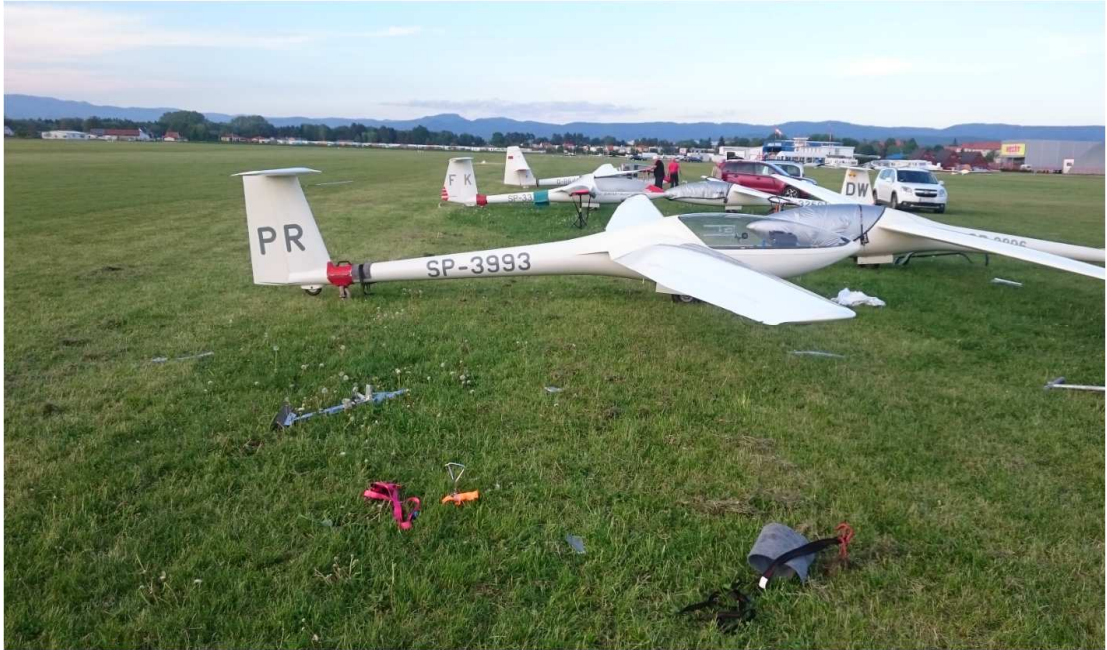
SP-3993 – poškodený vo veľkom rozsahu

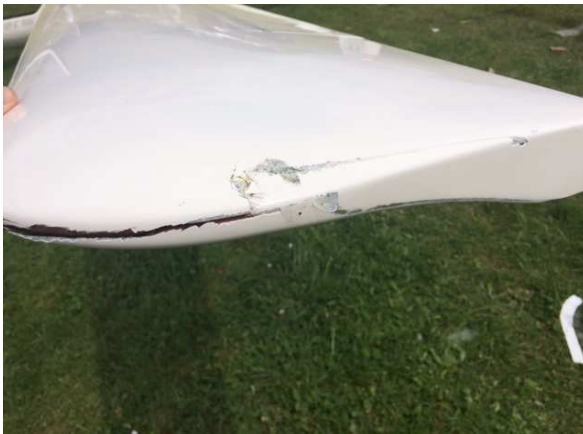
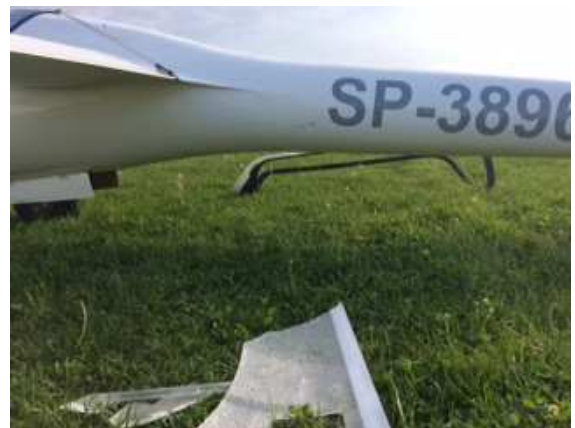
SP-3896 – poškodený

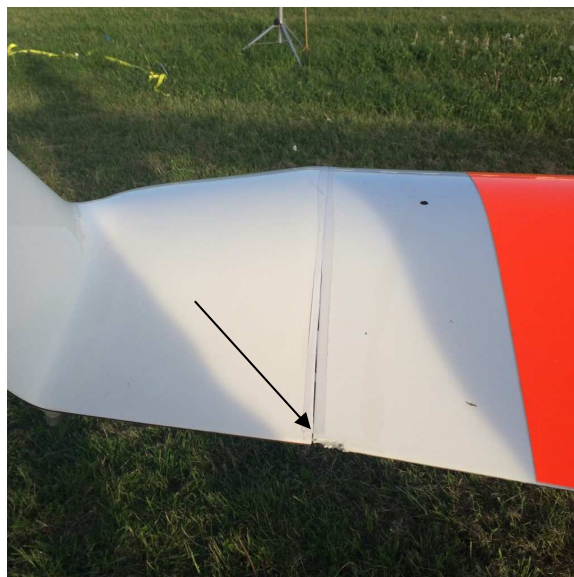
SP-3968 – poškodený

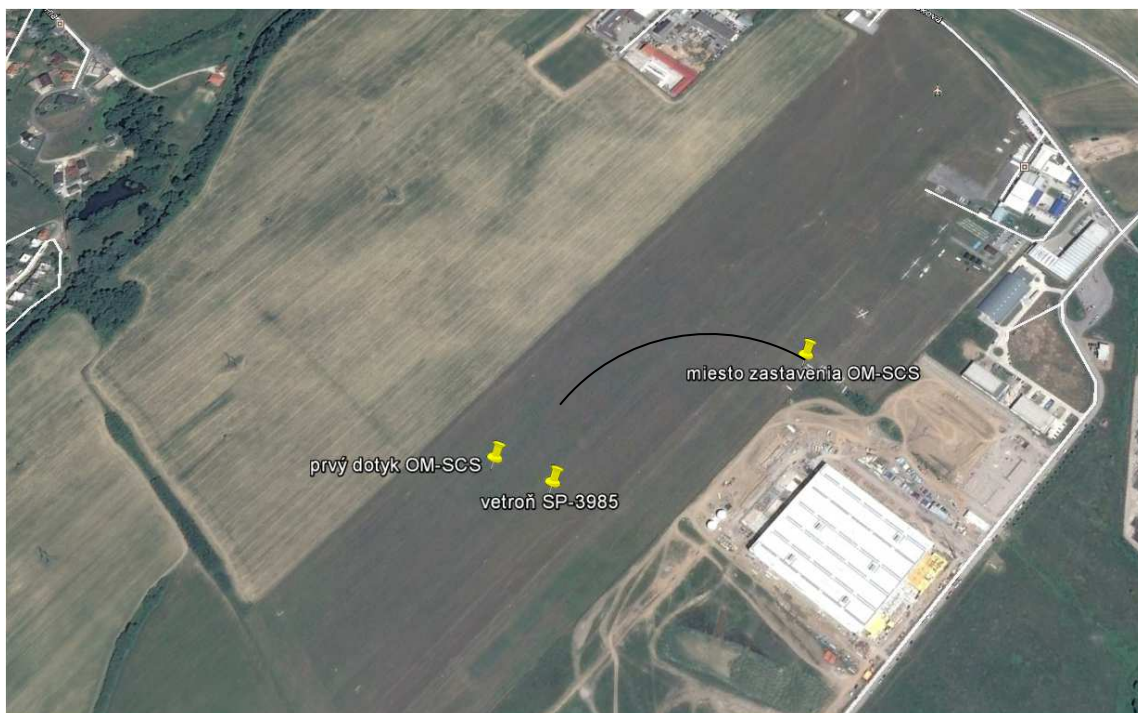
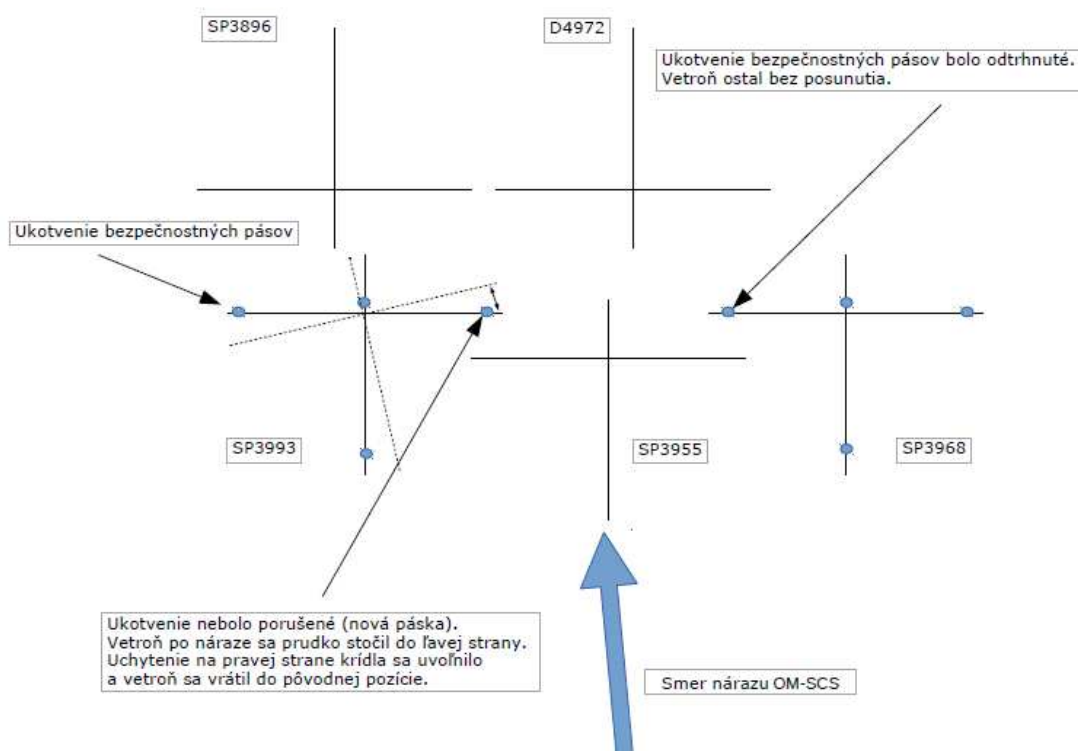
Poloha vetroňa po pristáti SP-3985 48°45'52.00"N, 18°35'08.00"E

Prvý dotyk OM-SCS s RWY 48°45'52.93"N, 18°35'04.81"E

Miesto zastavenia OM-SCS 48°45'57.21"N, 18°35'21.48"E
