Z Á V E R E Č N Á S P R Á V A

o odbornom vyšetrovaní leteckého incidentu

lietajúceho športového zariadenia typu **padákový klzák** Axis Paraglider Vega 4 ML

poznávacia značka OM - L254

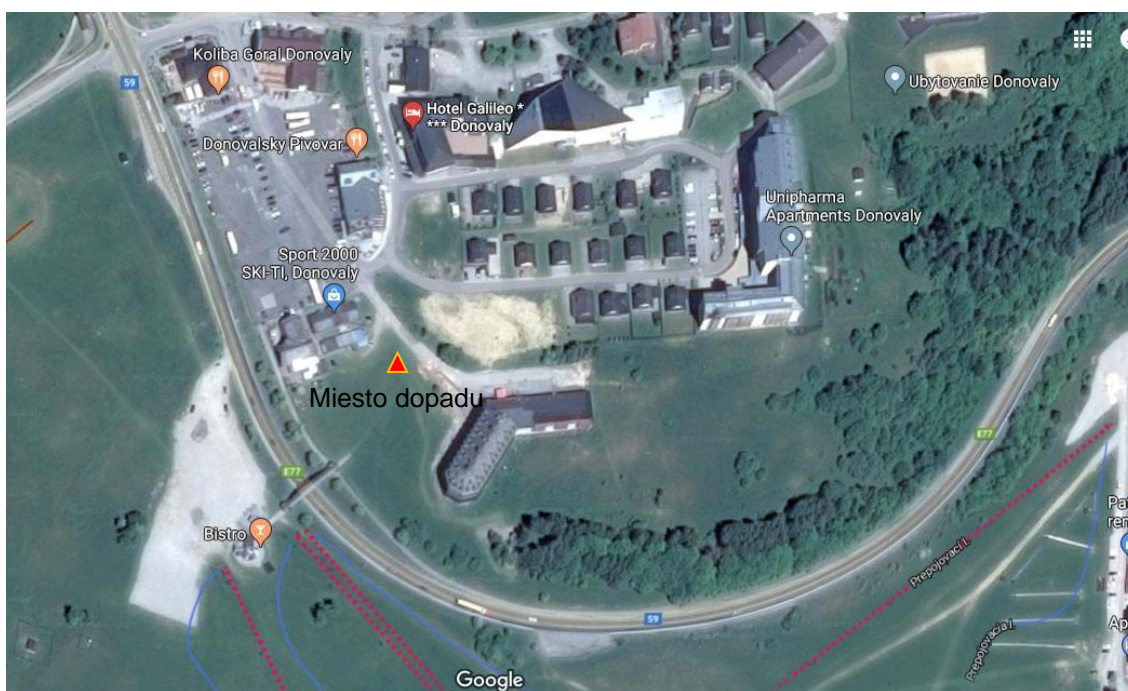
Detail miesta pristátia - dopadu

Pilot dopadol na voľnú plochu blízko parkoviska a hotela Dami sport.

Pilot sa v poslednej chvíli priblíženia rozhodol pre zmenu priestoru pristátia z dôvodu silnejšieho vetra, kvôli ktorému by nedoletel na oficiálnu pristávaciu plochu. V priestore pristátia bola vplyvom vetra citelná orografickú turbulencia spôsobená prekážkami v priestore pristátia, ktorej prejavy boli umocnené utrhávaním termických bublín, čo bolo spôsobené nerovnomerným prehriatím povrchu terénu v priestore pristátia.
